***Intensive Monitoring IM1:
Crown Condition Assessments in
Plot 52 La (SPAIN)
Report 2009***

**RED DE NIVEL II
MEMORIA – 2009**

PARCELA 52 La (TENERIFE)

**20
09**

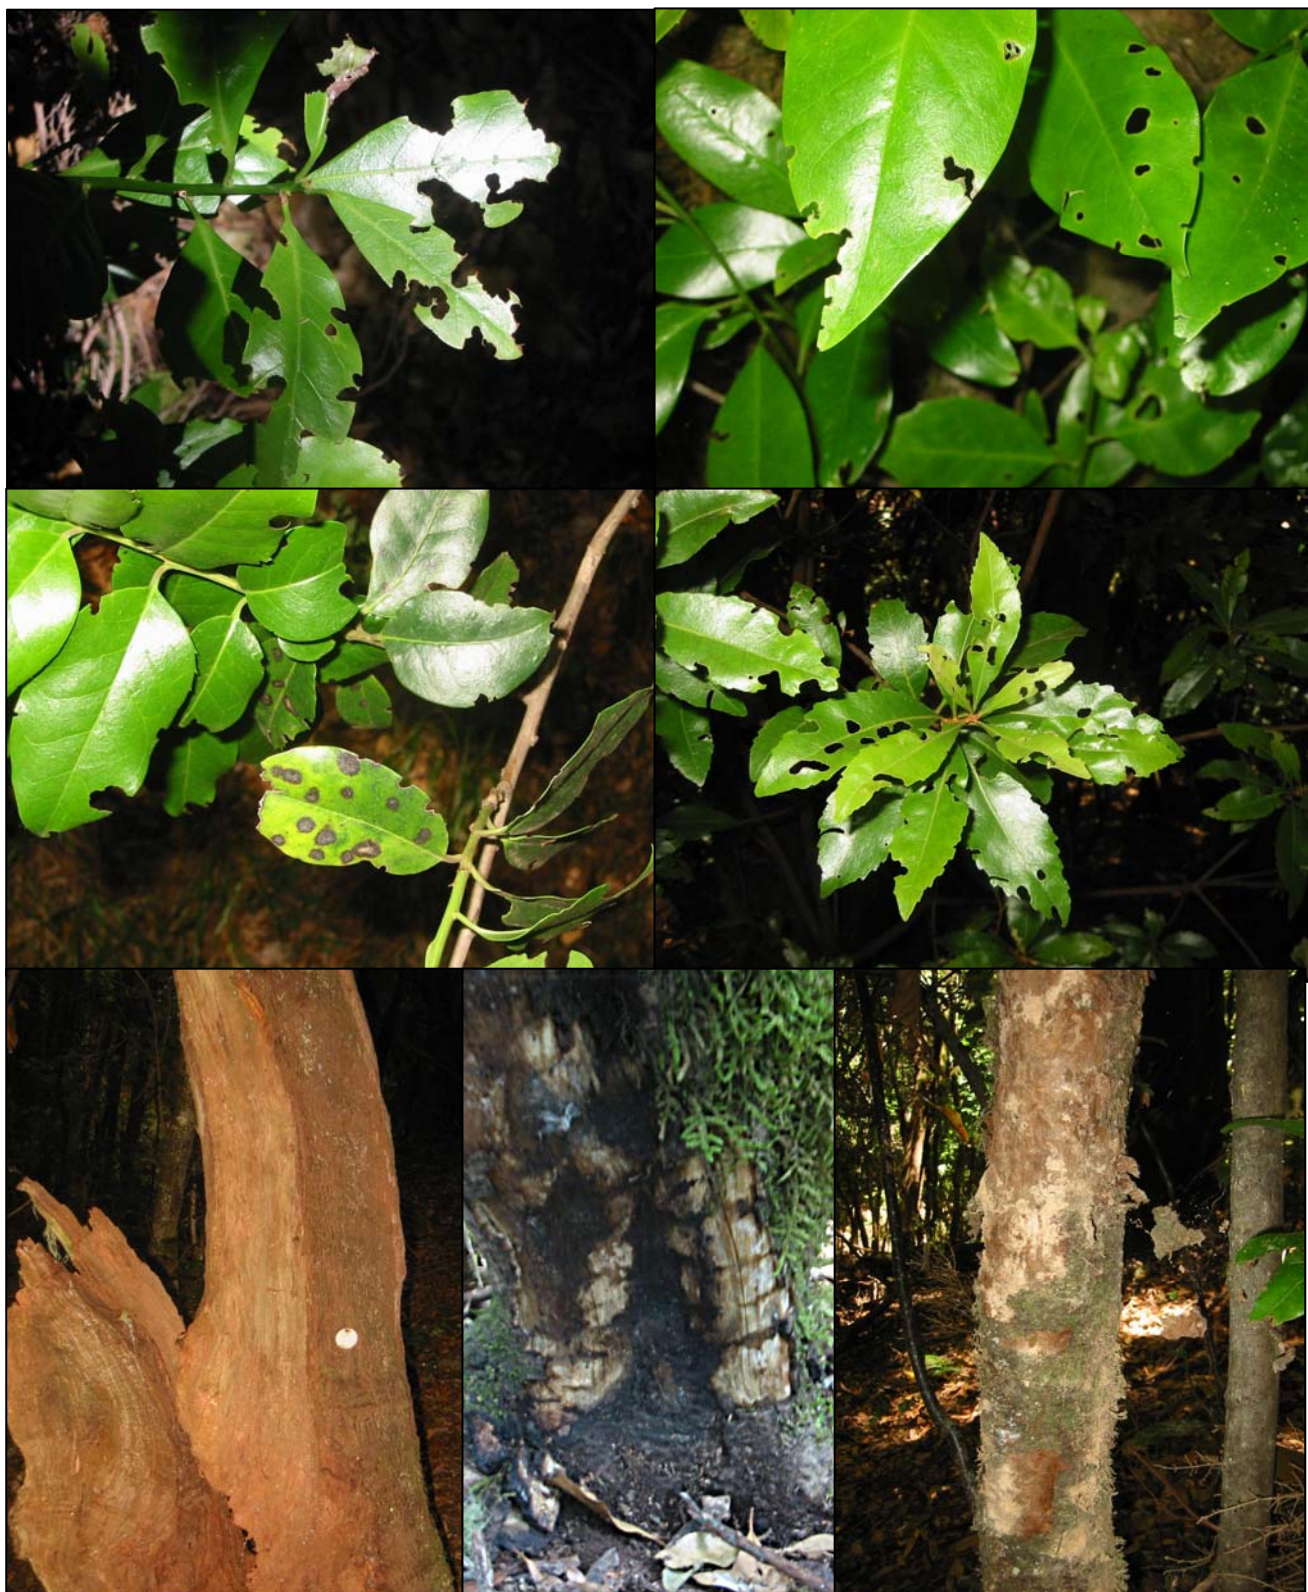
En cuanto al conjunto de agentes de daño identificados, destaca en primer lugar la aparición de **defoliadores sin identificar** en casi todos los pies evaluados, dando mordeduras y festoneados en el margen

foliar, sin mayor importancia, sin ocasionar daños de importancia en el arbolado. Mención aparte cabe hacer de los **perforadores** presentes en algo menos del 10% de los pies evaluados, pero que presentan una defoliación superior en más de tres puntos al valor medio de la parcela, lo que indicaría un cierto efecto debilitador sobre el arbolado, registrándose incluso algún daño grave por esta causa.

La presencia de **hongos de pudrición** está también bastante extendida, afectando al 30% de los pies, y de quien se encuentra también un efecto perturbador sobre la masa, sobre todo en un par de casos en los que aparece todo el cuello de la raíz afectado, y en los que se registran defoliaciones muy graves, del 90%, tal como ya se observó en años anteriores, sin que se haya dado sin embargo la muerte del pie afectado.

FIG 6: Roeduras foliares en *Laurus azorica*. Mordeduras en *Ilex canariensis*. Hongo en *Ilex canariensis*. Mordeduras en *Myrica faya*. Hongo de pudrición en brezo y acebiño. Serrín por perforador en laurel.
