**Código:** 33-0477

**Título de la obra:** Mantenimiento y conservación de la Costa de Asturias–Fase V

**Localización:** Playa de Santa María, Xivares, Carreño

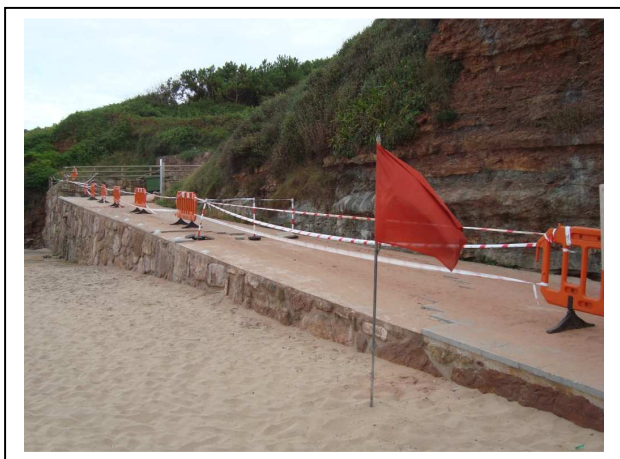
**Descripción:** Reposición de barandilla y reparación de solado levantado por el temporal se colocan tubos galvanizados para delimitar la rampa. El pavimento se sustituye por hormigón fratasado ligeramente rugoso alternando algunas tiras de piedra fijadas con pernos inoxidables.

*Antes de la actuación*

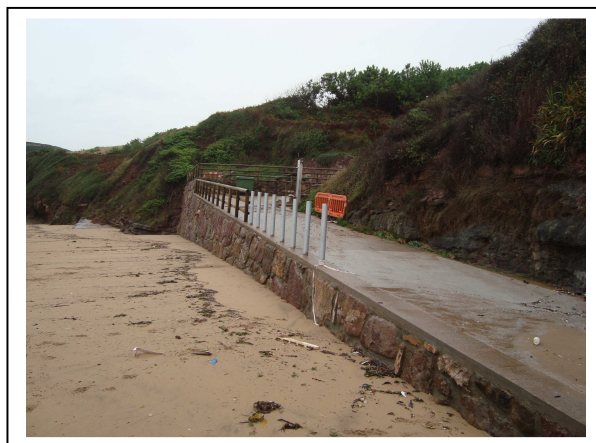
*Después de la actuación*
