AREA (VIVEIRO): ACONDICIONAMIENTO DE ARENAL

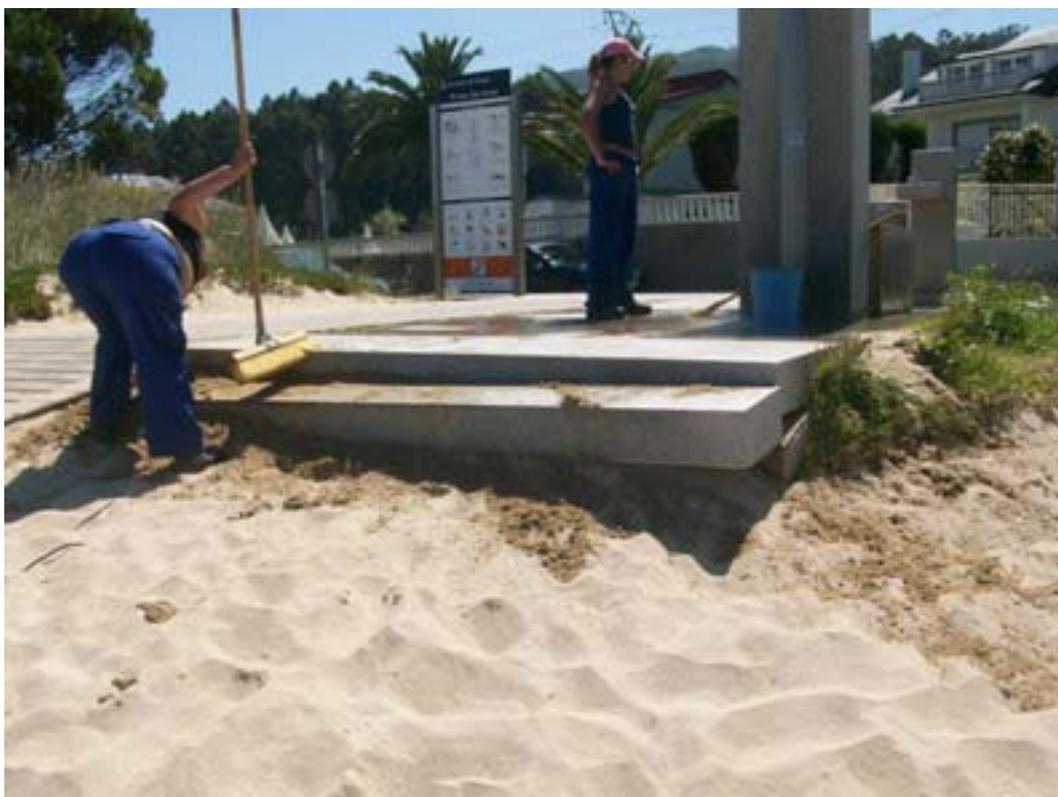
ANTES

AREA (VIVEIRO): REPARACION PELDAÑOS DE GRANITO

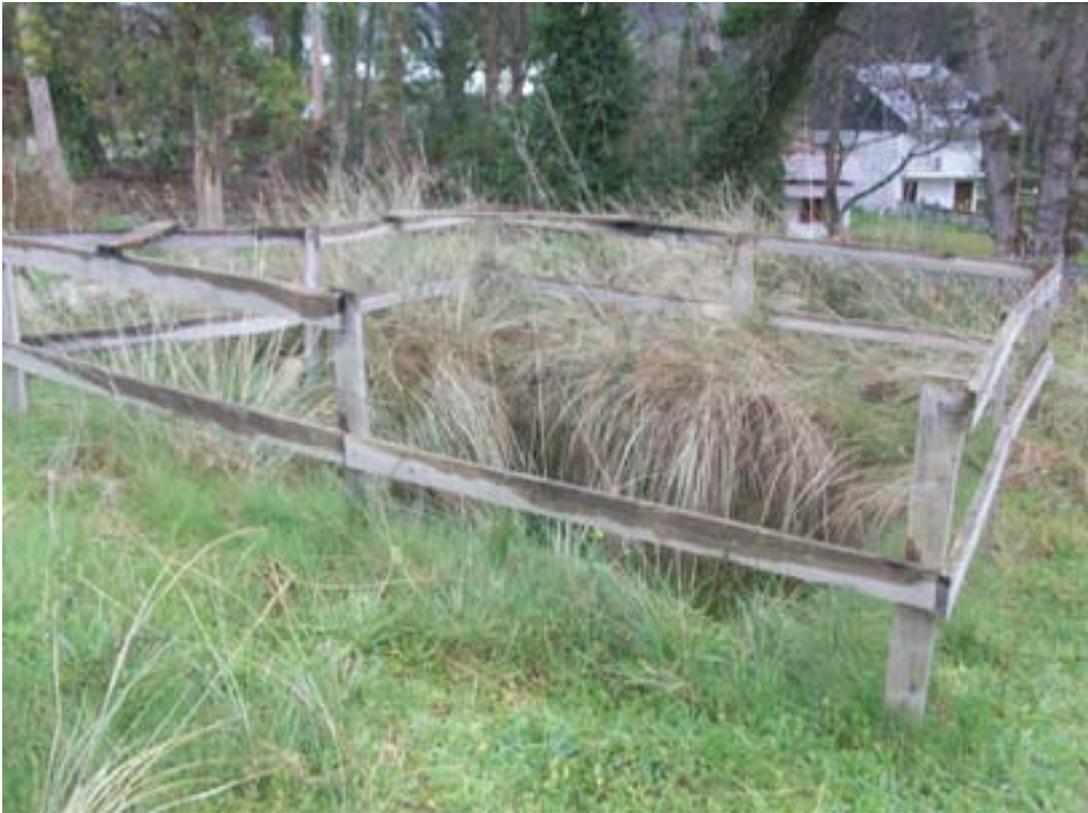
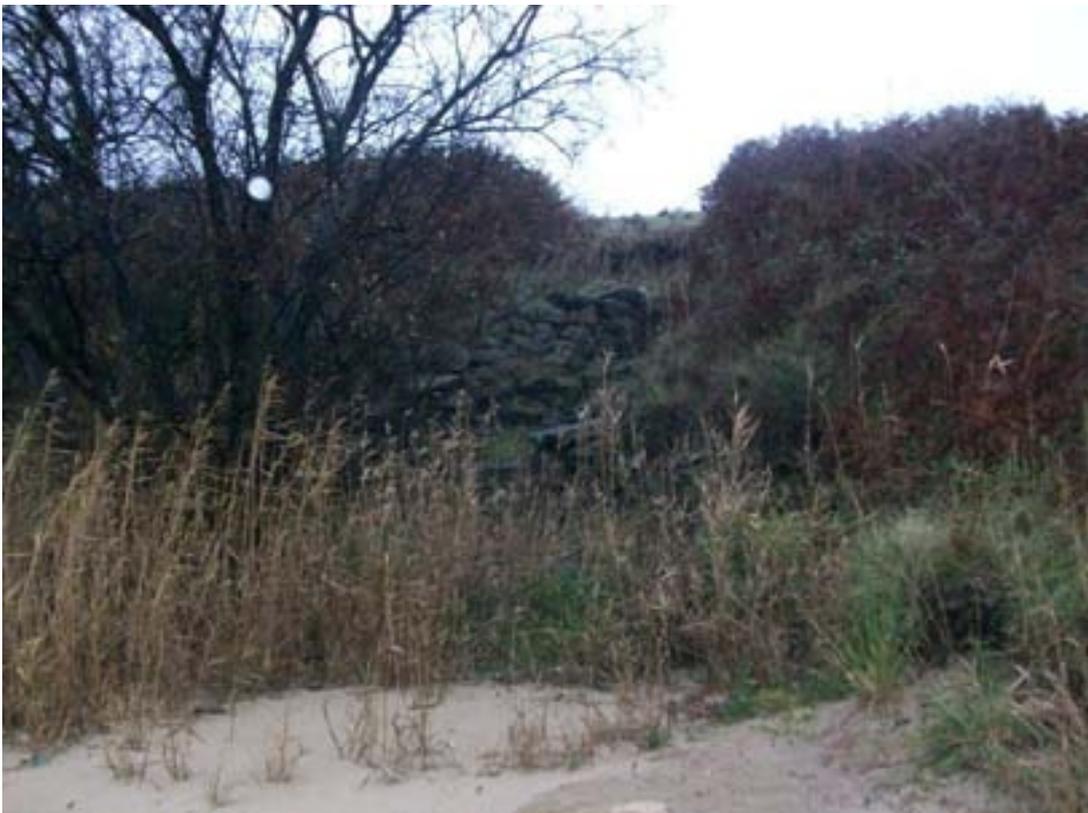
ANTES

AREA (VIVEIRO): TAPADO DE EXCAVACIÓN ARQUEOLÓGICA

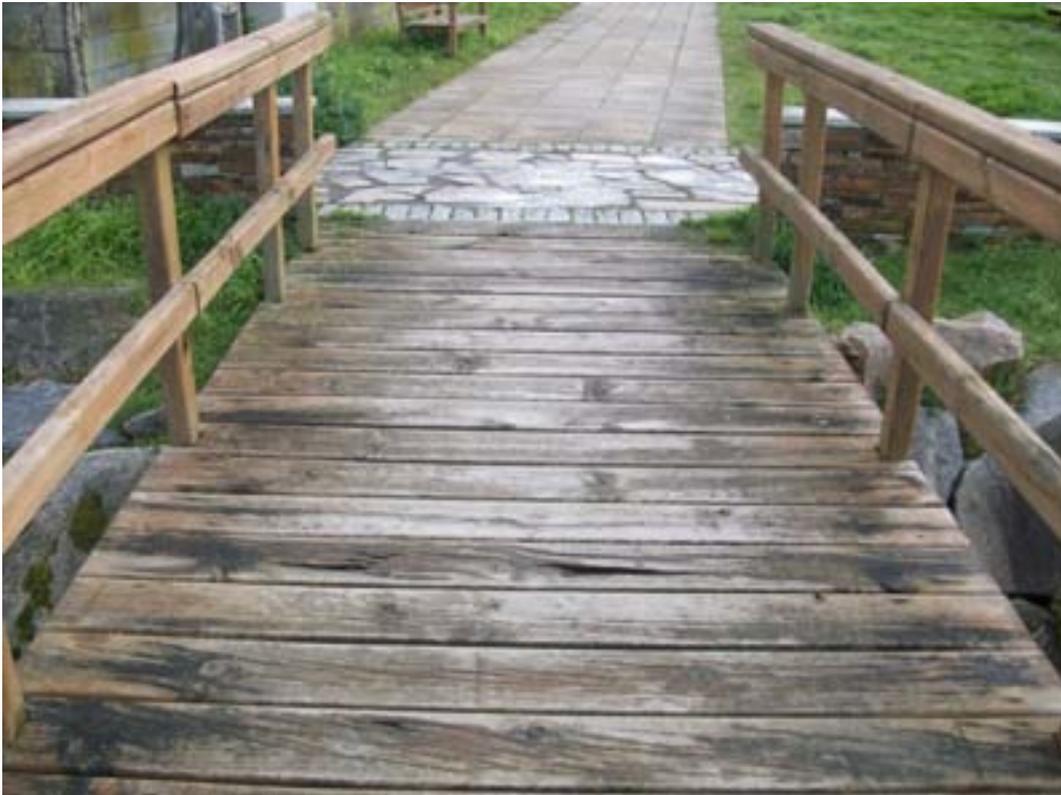
ANTES

AREA (VIVEIRO): REPARACION PASARELA DE MADERA

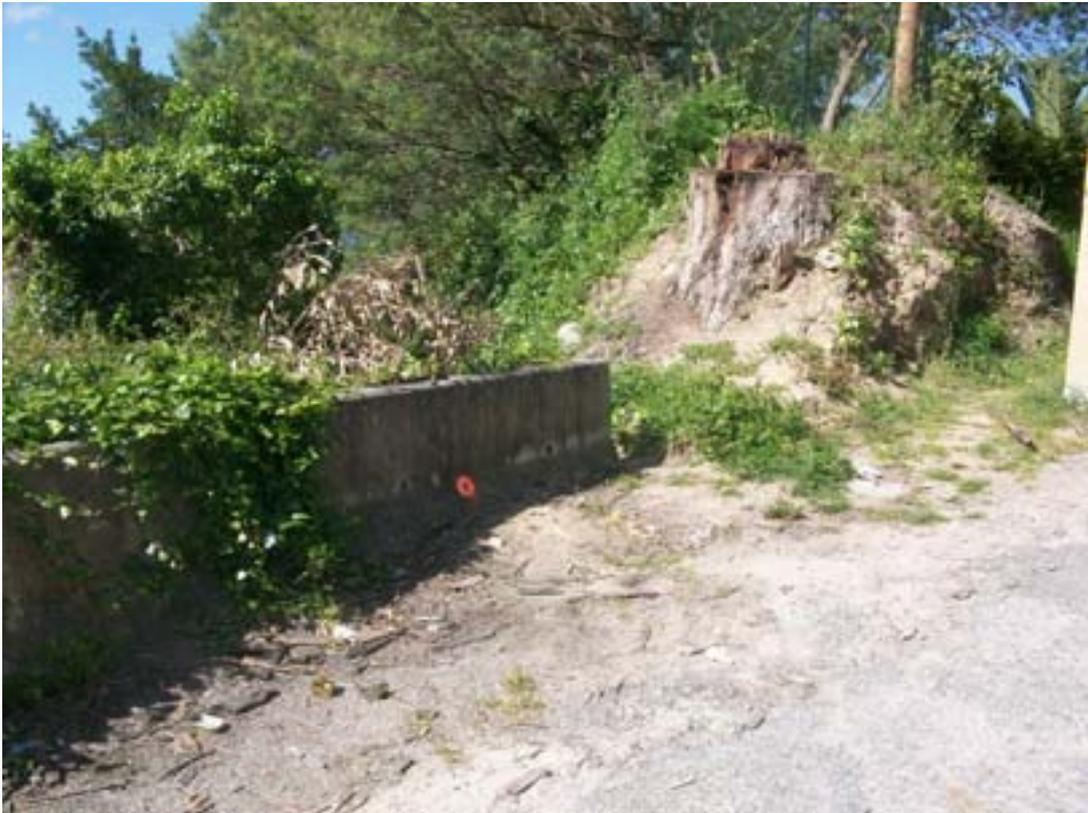
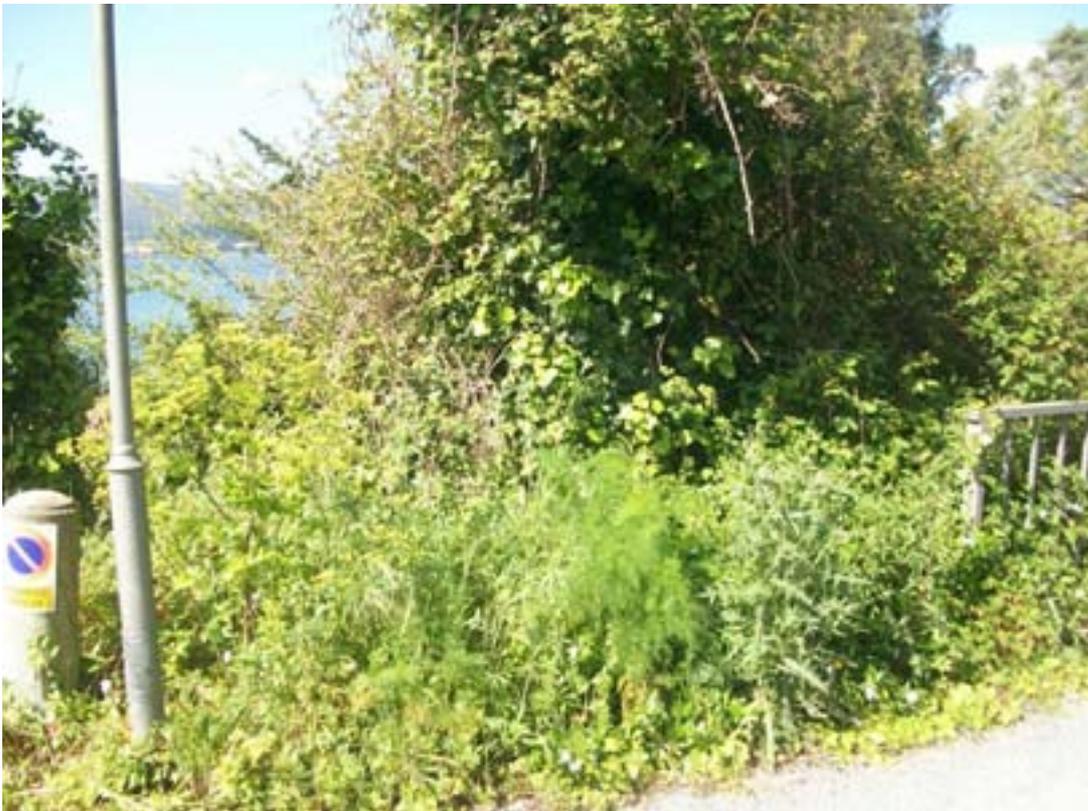
ANTES

AREA (VIVEIRO): COLOCACIÓN DE PAPELERAS

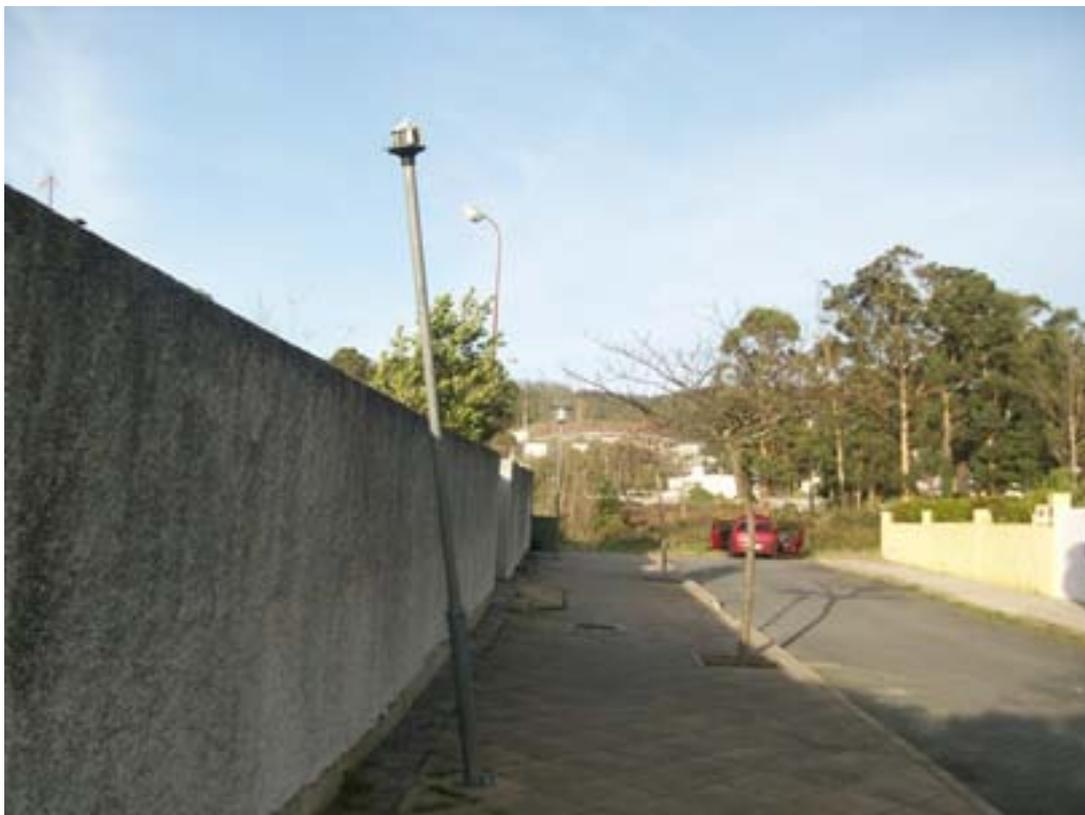
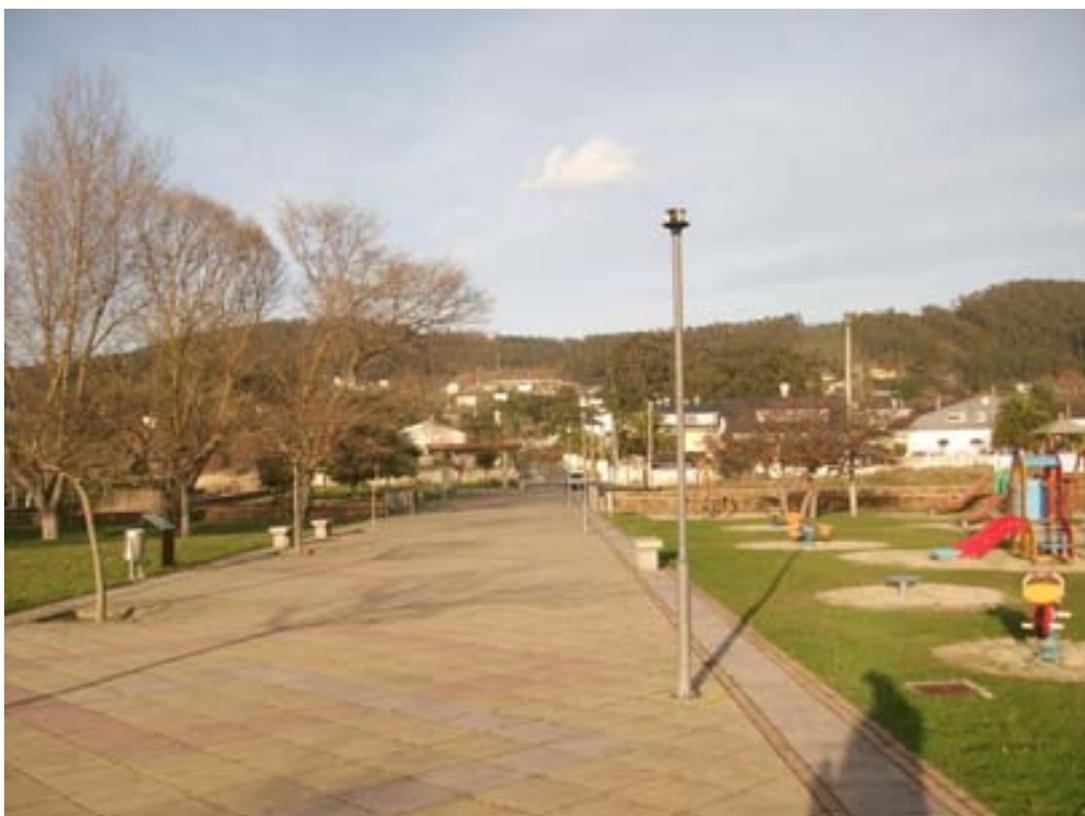
ANTES

AREA (VIVEIRO): COLOCACIÓN DE FAROLAS

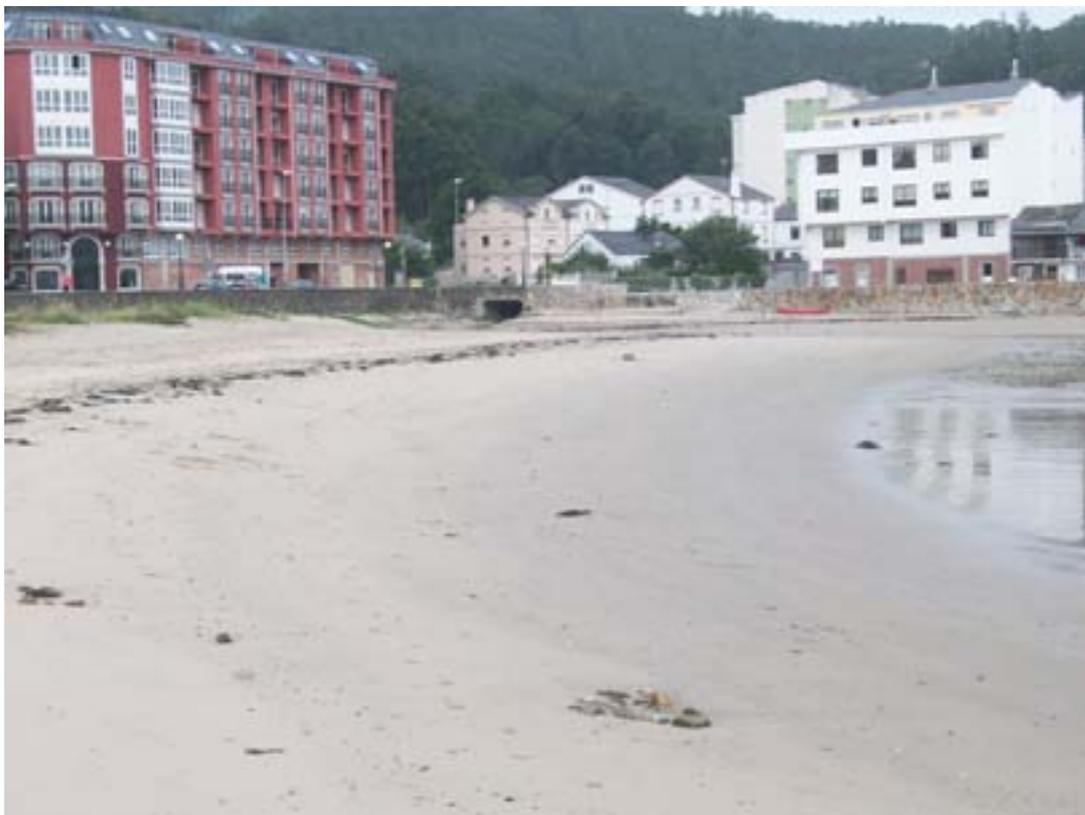
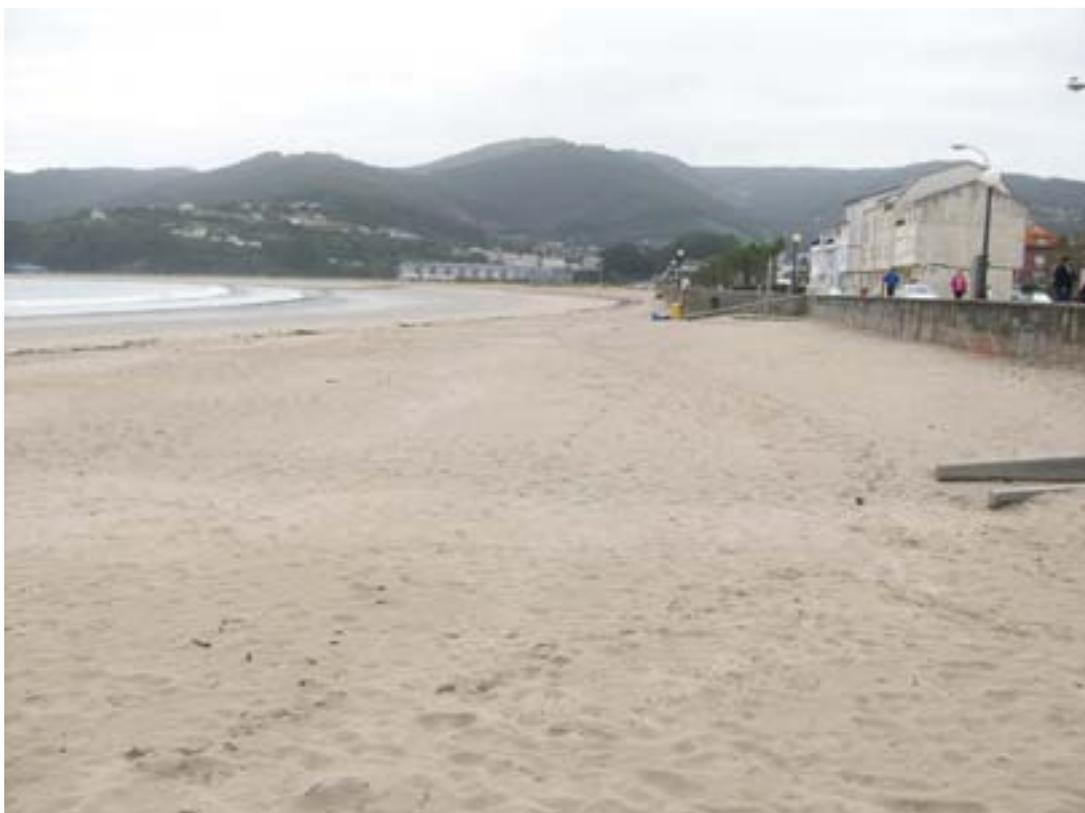
ANTES

COVAS (VIVEIRO): ACONDICIONAMIENTO DEL ARENAL

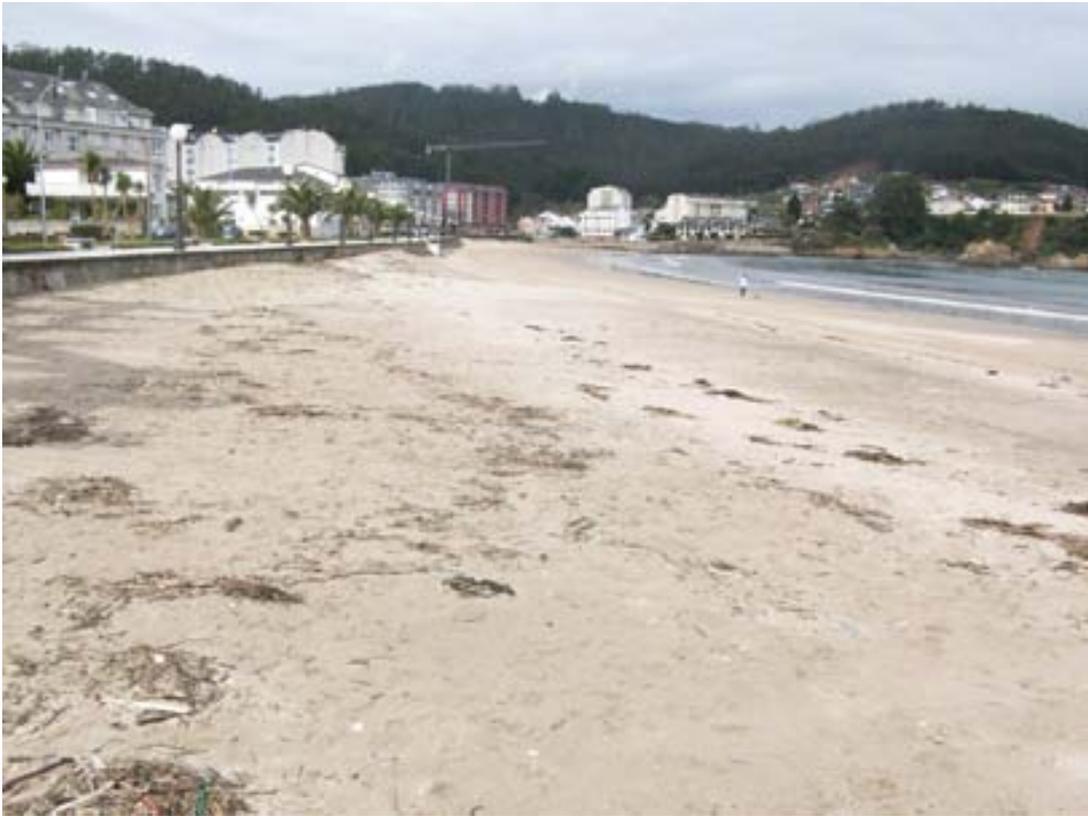
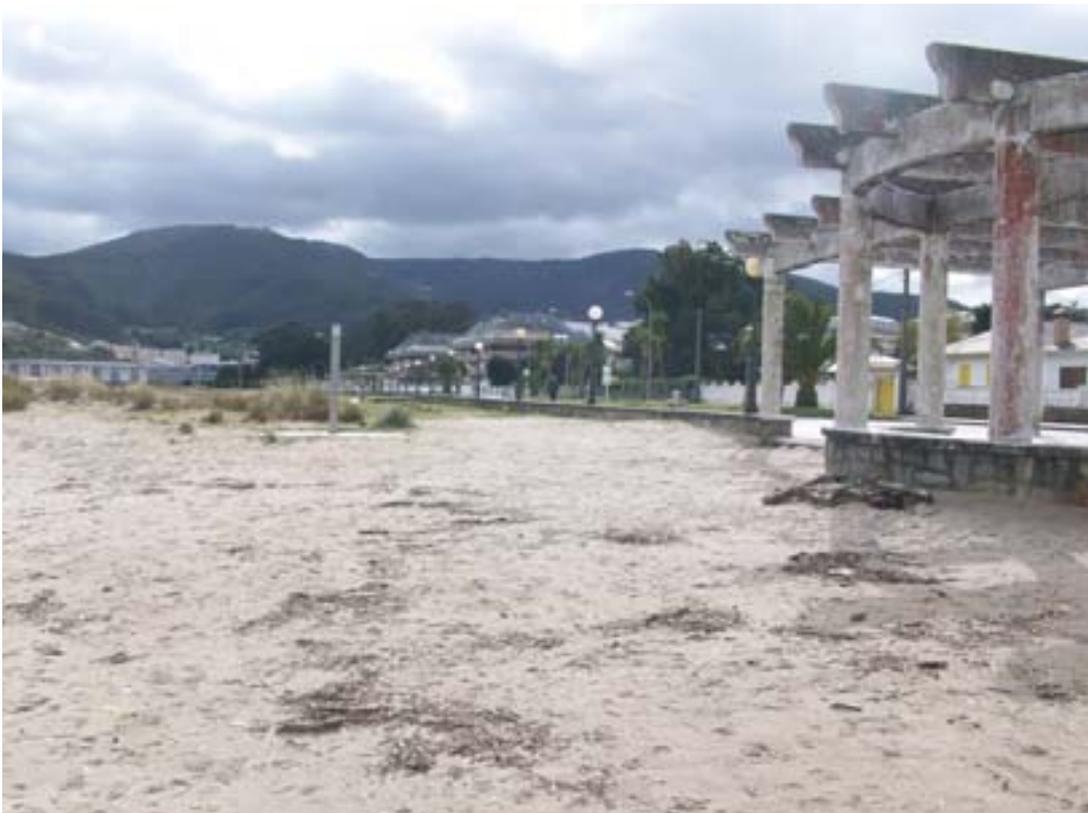
ANTES

COVAS (VIVEIRO): LIMPIEZA DEL ARENAL

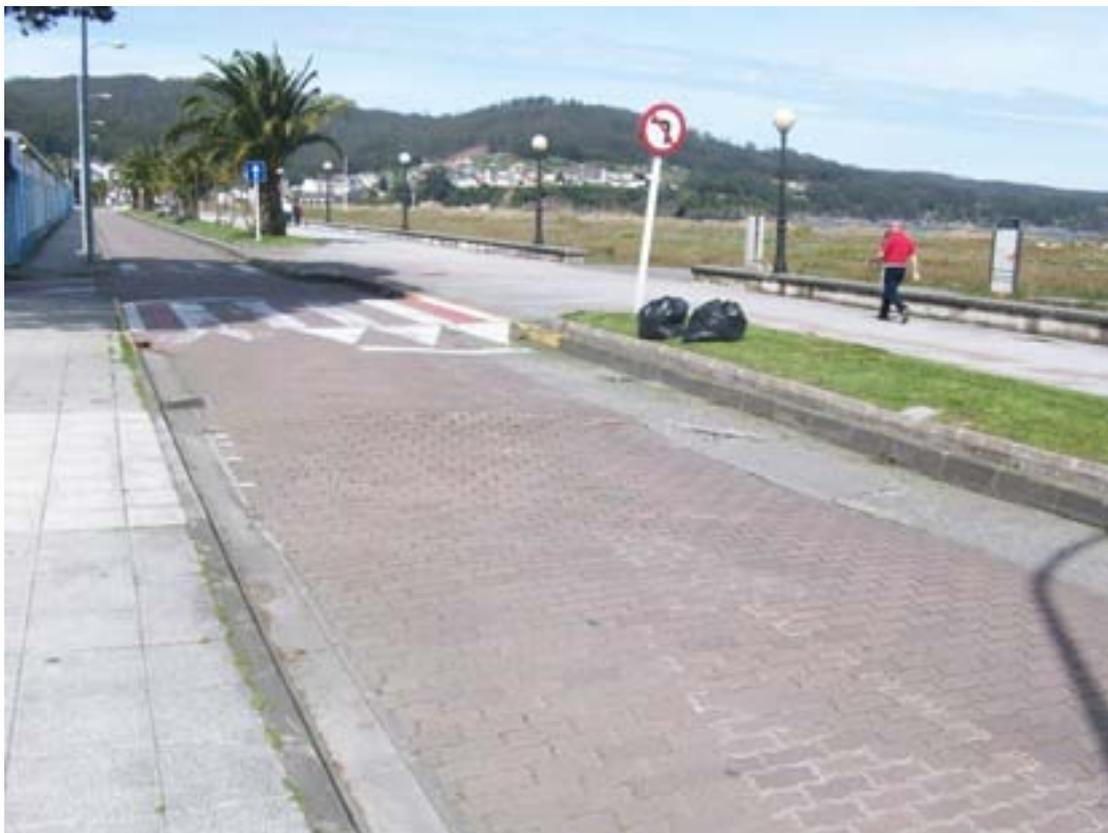
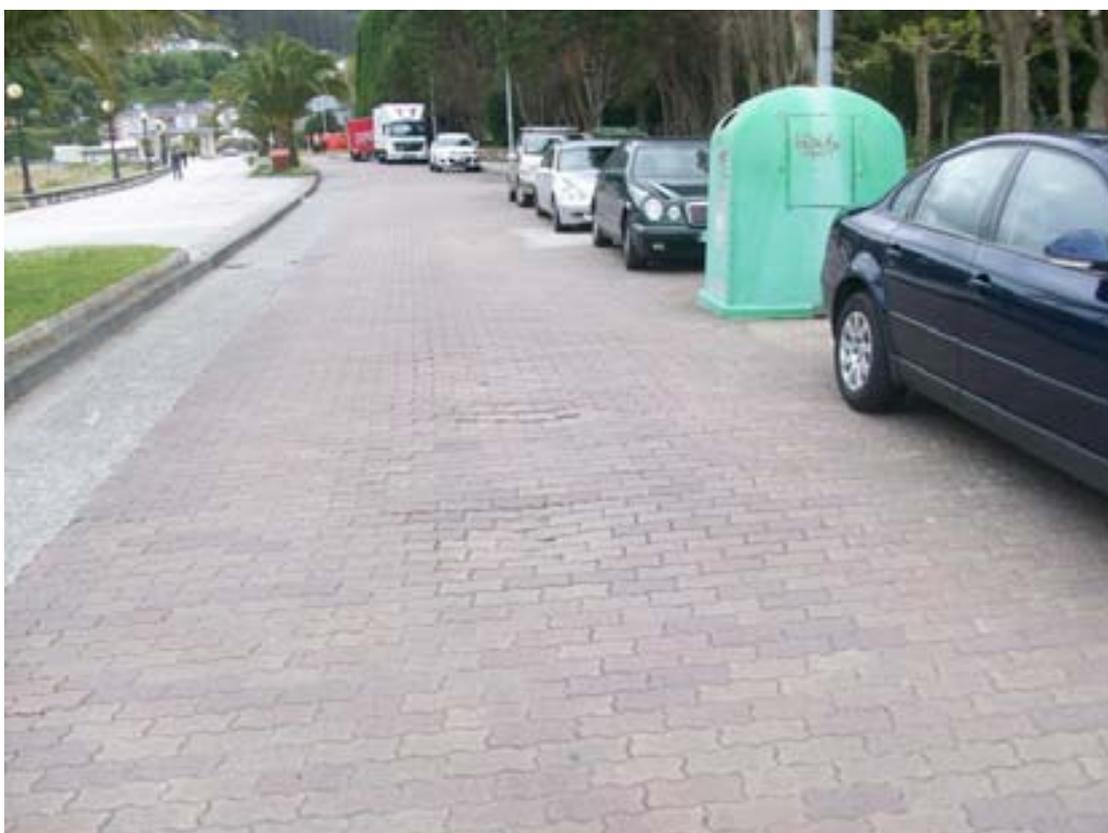
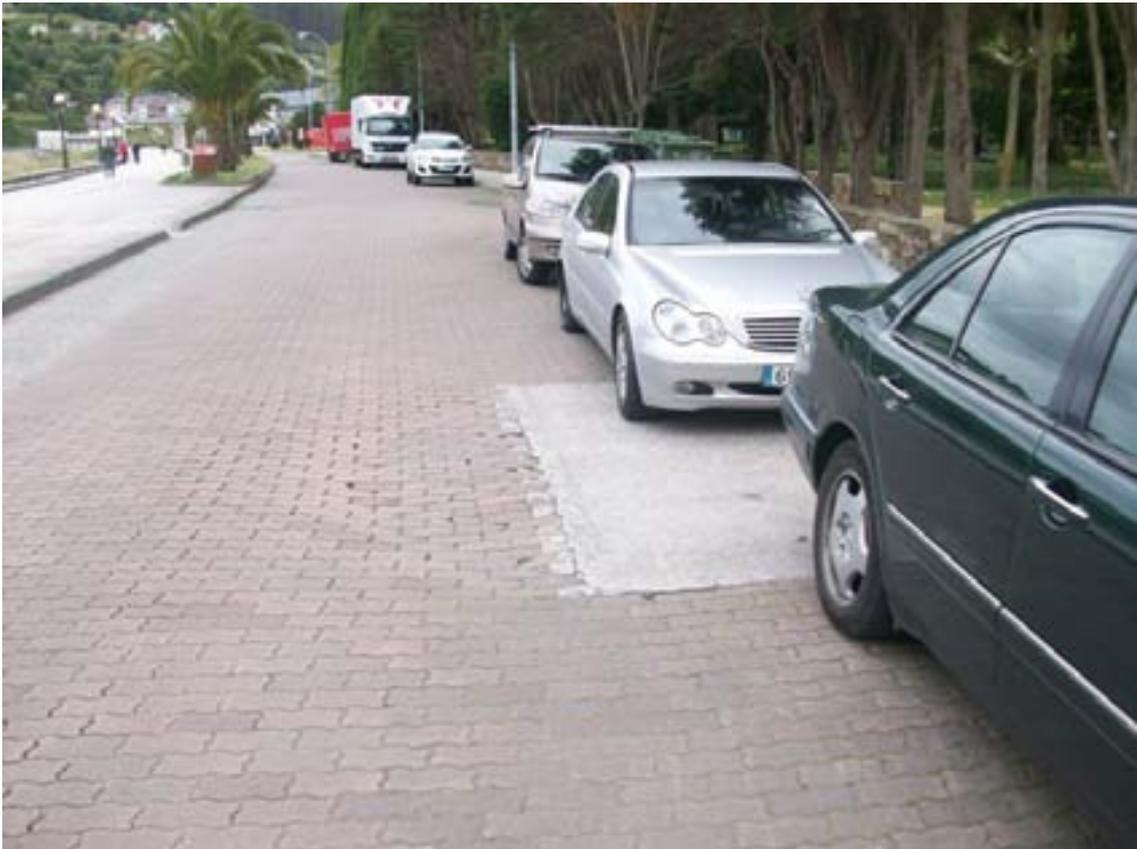
ANTES

COVAS (VIVEIRO): REPARACIÓN PAVIMENTO PASEO

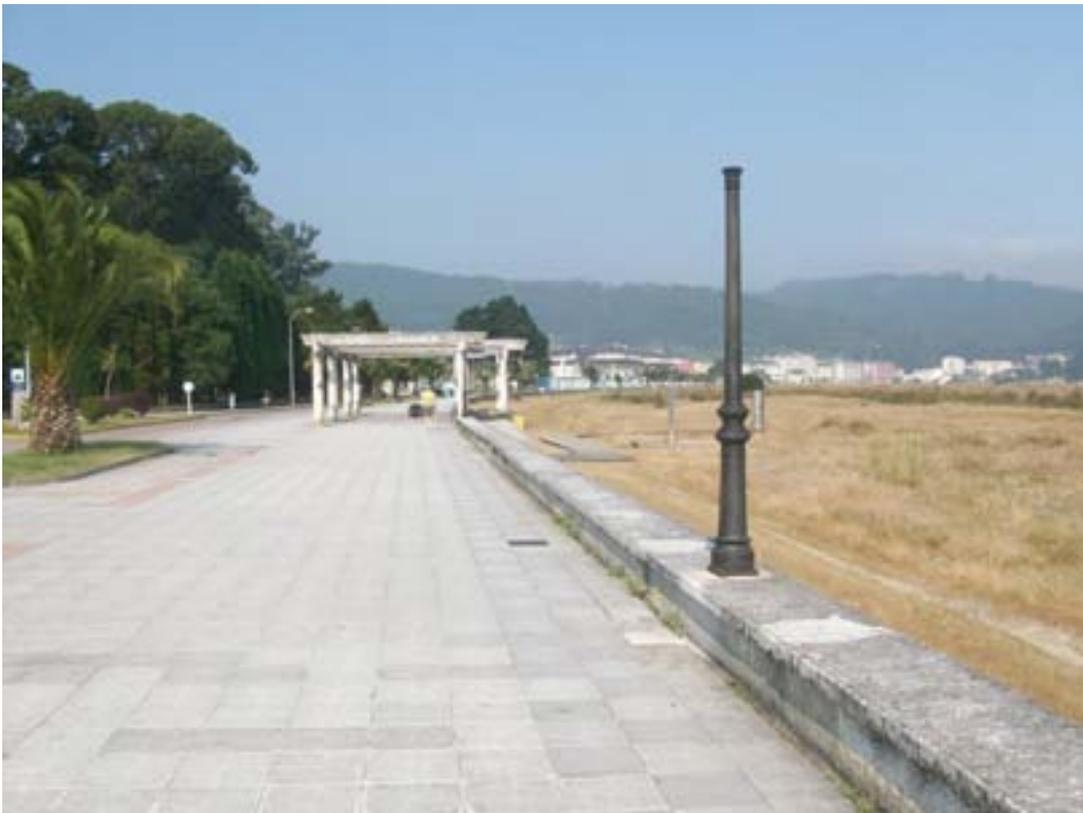
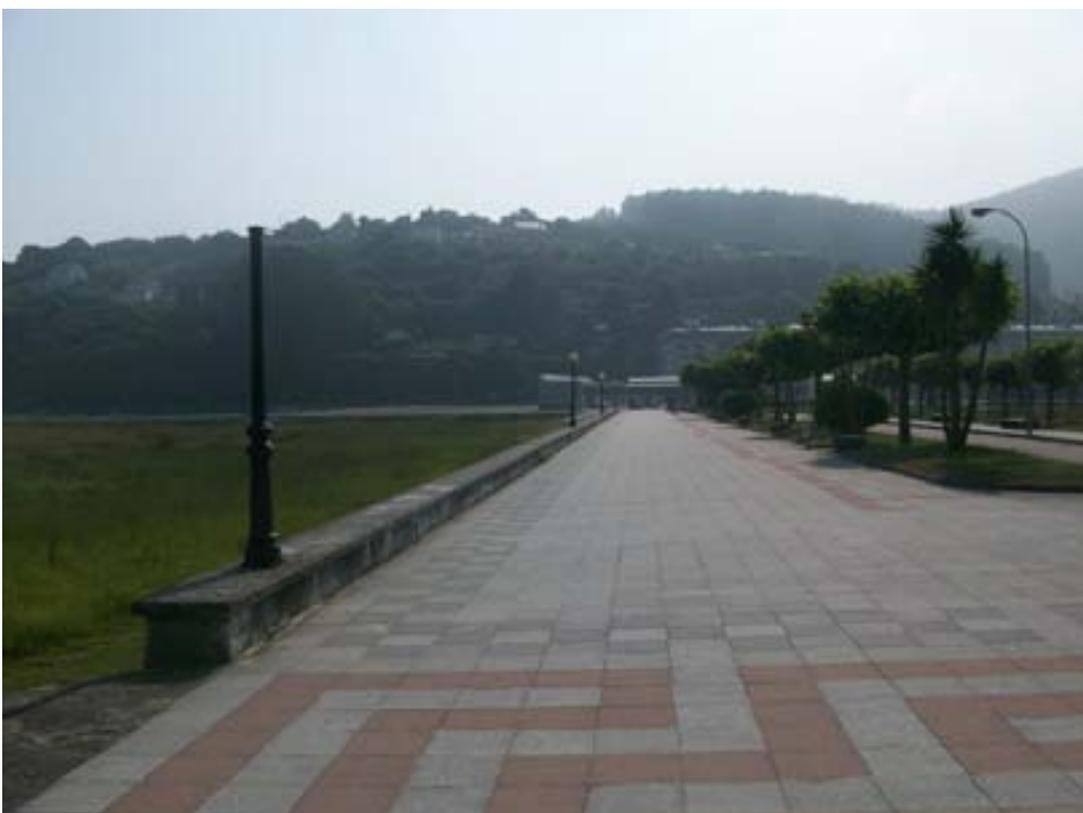
ANTES

COVAS (VIVEIRO): COLOCACIÓN DE FAROLAS EN EL PASEO

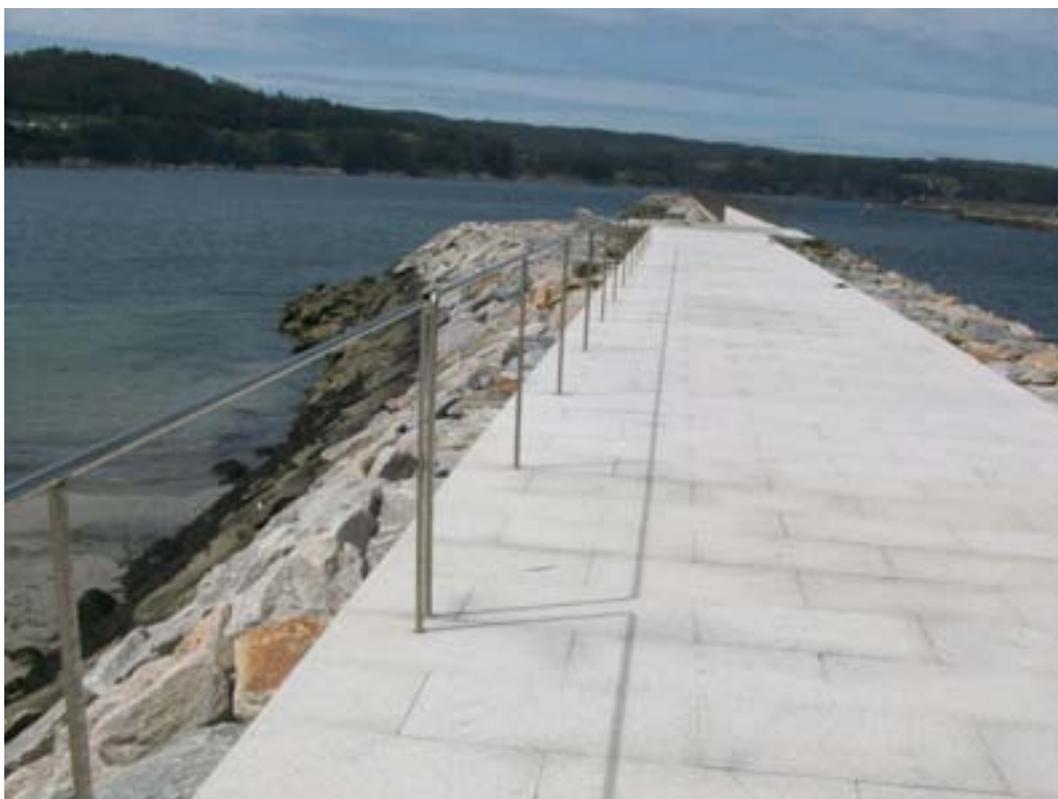
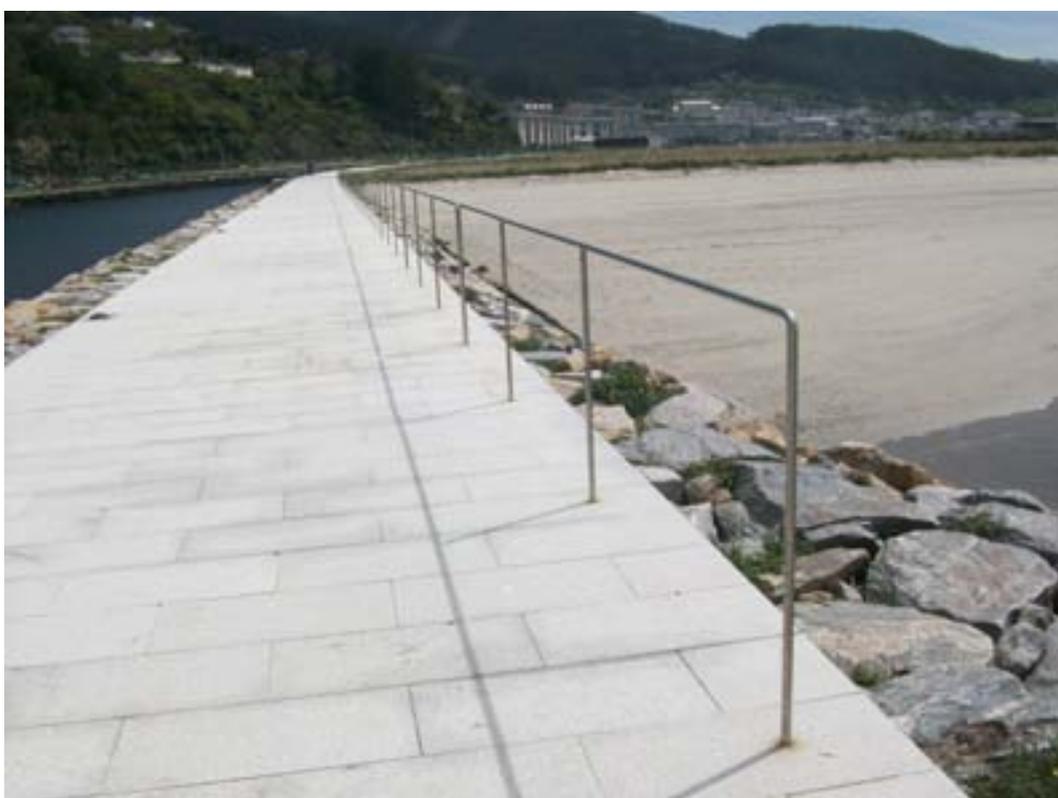
ANTES

ESPIGÓN DE COVAS (VIVEIRO): REPARACIÓN DE BARANDILLA

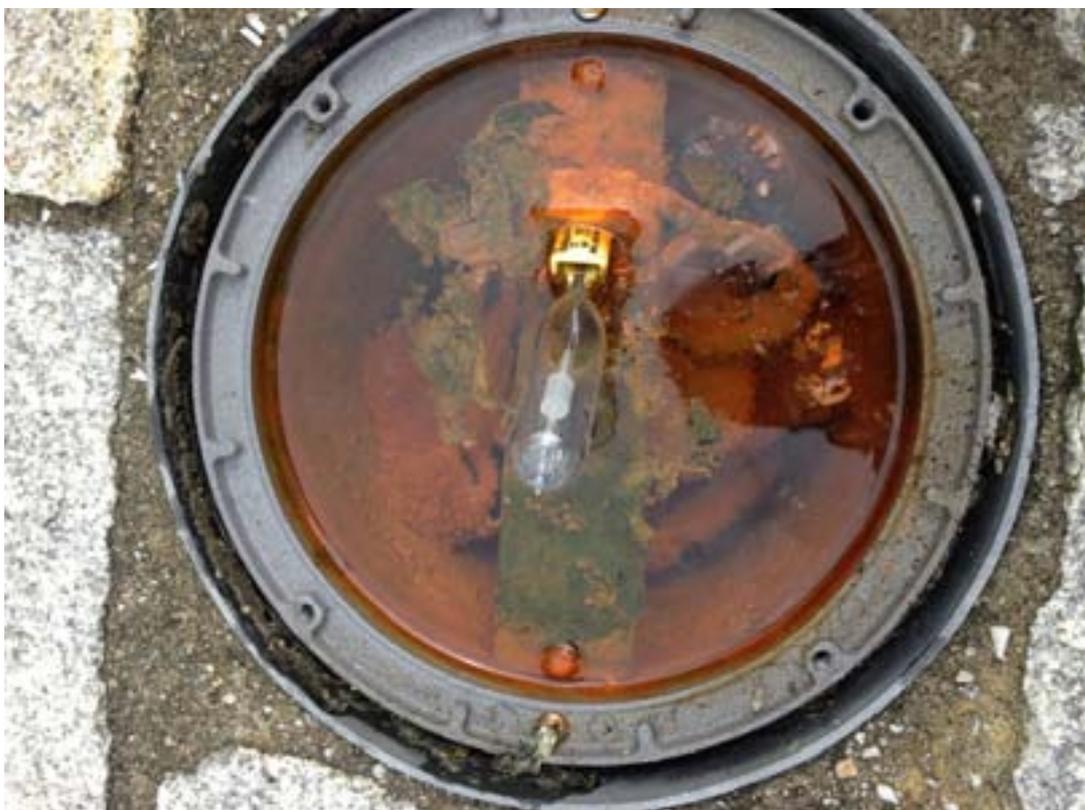
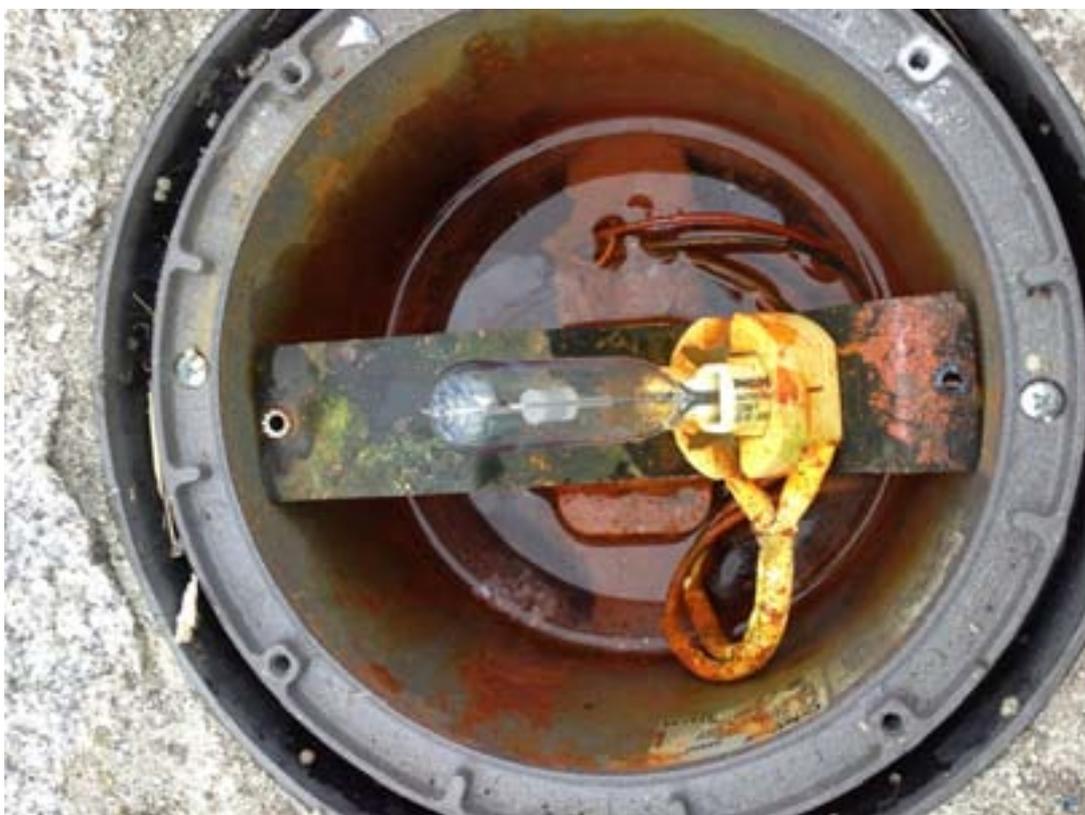
ANTES

ESPIGÓN DE COVAS (VIVEIRO): REPARACIÓN ILUMINACIÓN DEL PASEO

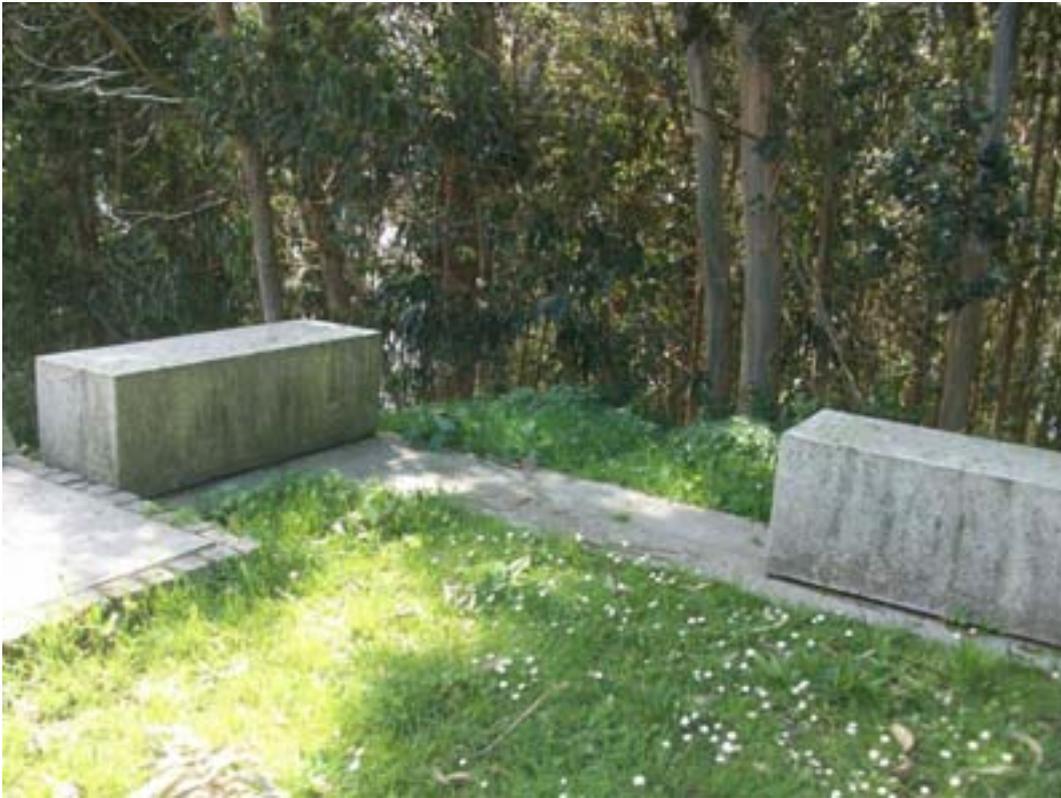
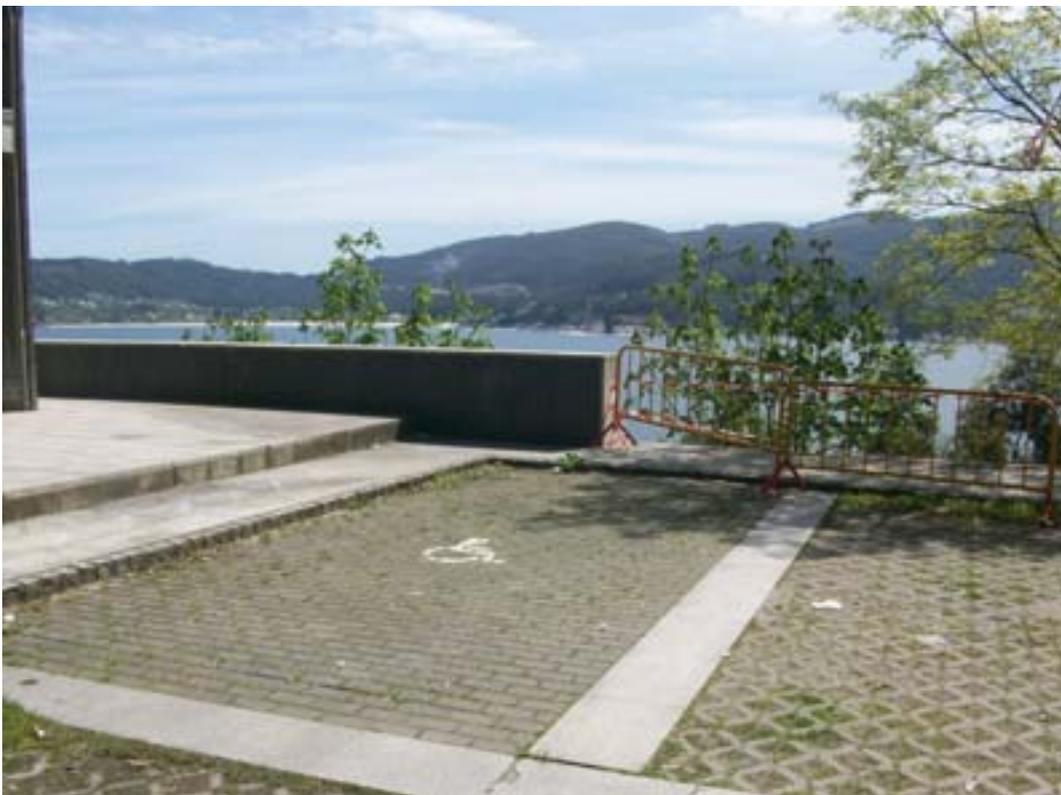
ANTES

INSUA (VIVEIRO): COLOCACIÓN DE PAPELERAS

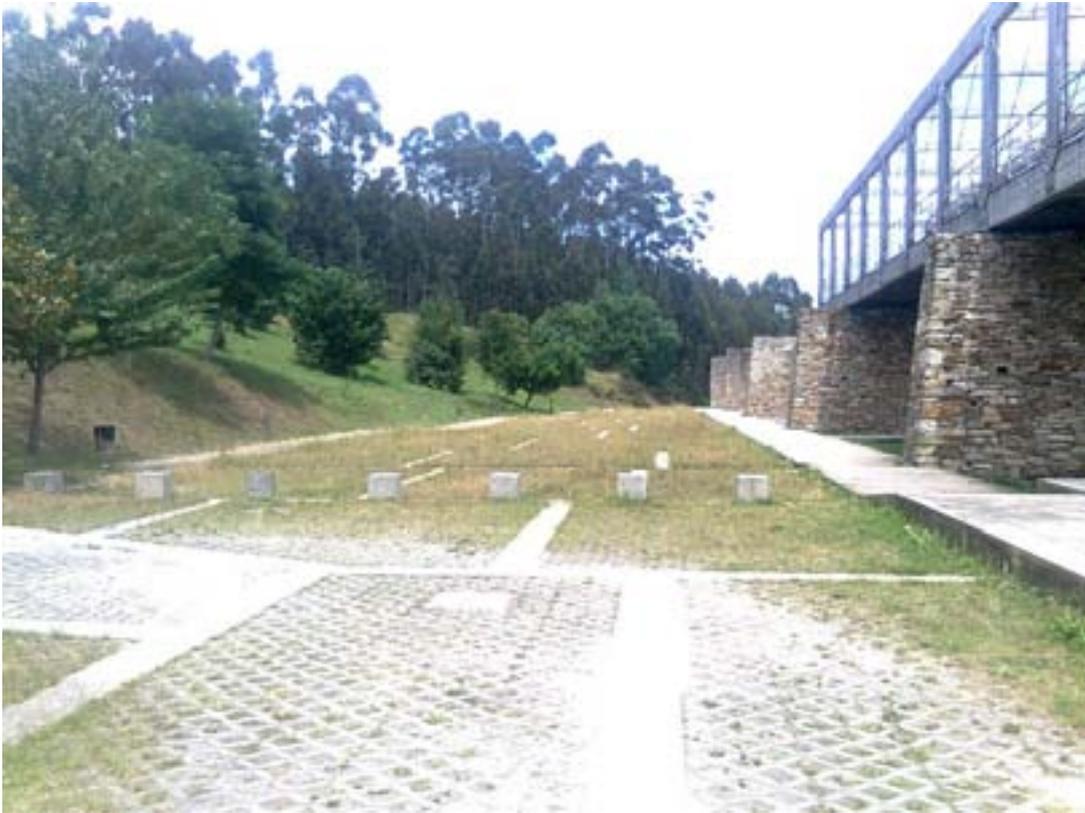
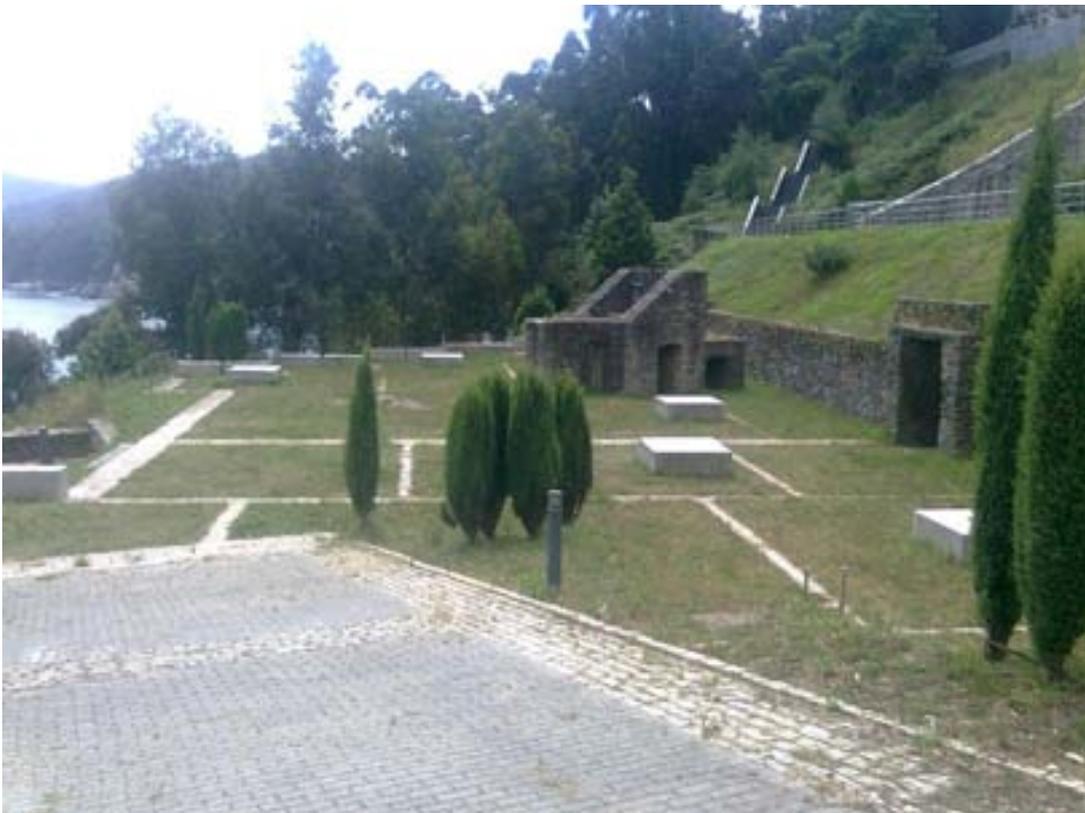
INSUA (VIVEIRO): CORTE Y ACONDICIONADO DE CÉSPED
ANTES

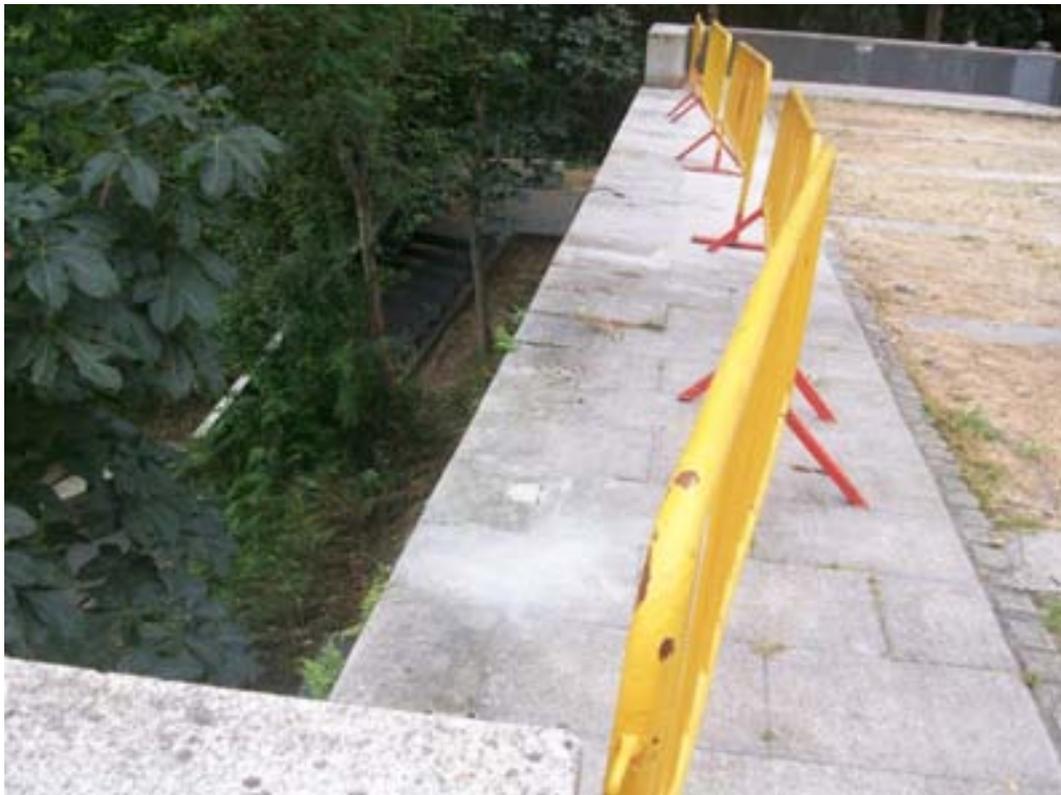
ANTES

INSUA (VIVEIRO): COLOCACIÓN DE BARANDILLA
