AREA (VIVEIRO): ACONDICIONAMIENTO DE ARENAL

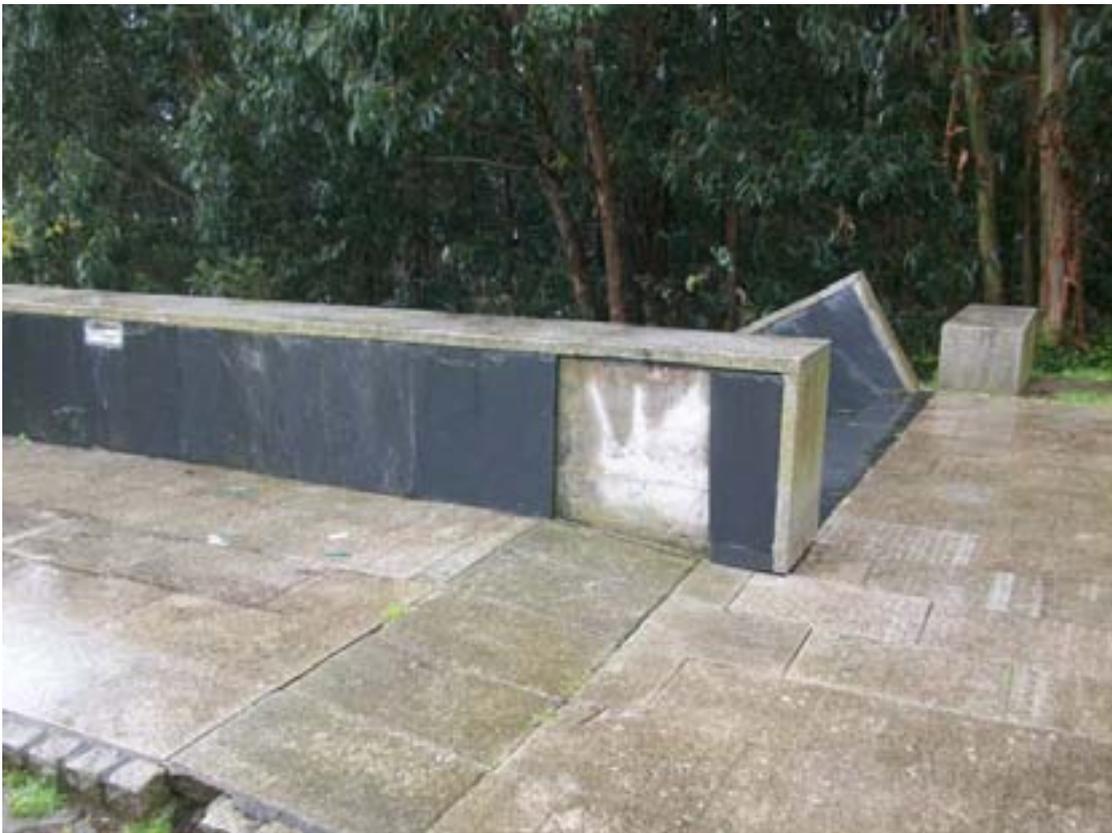
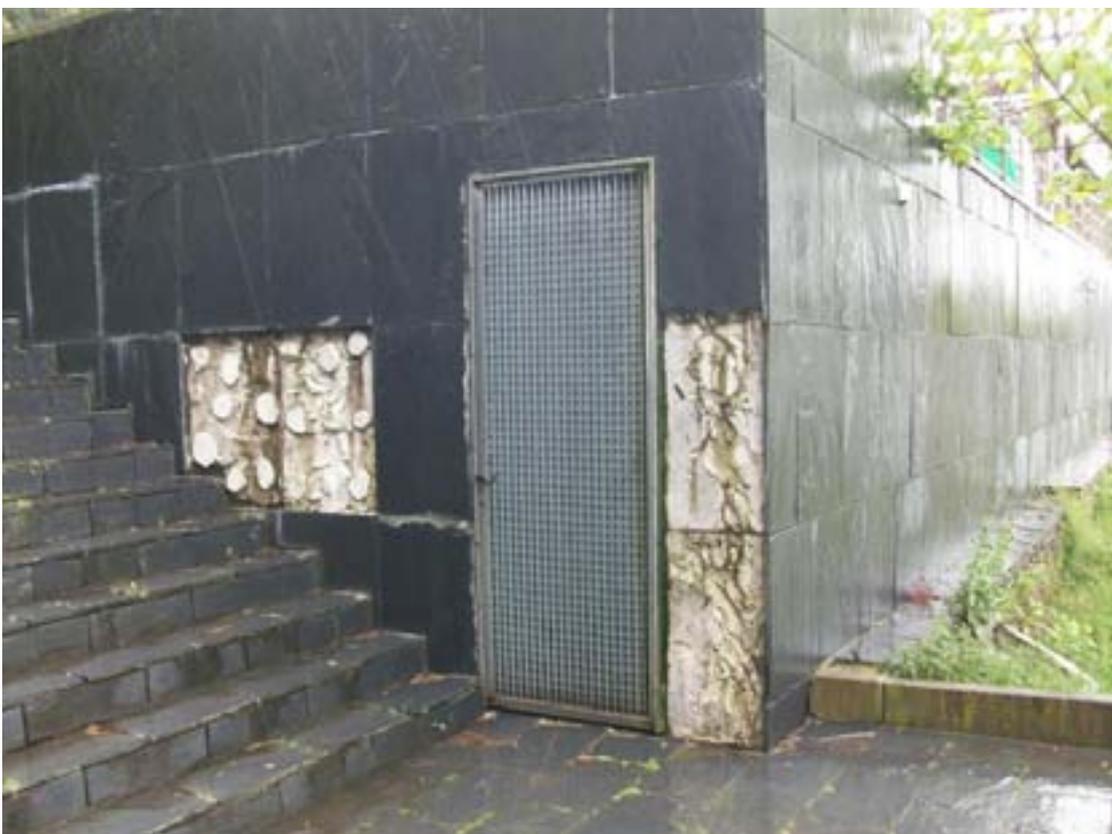
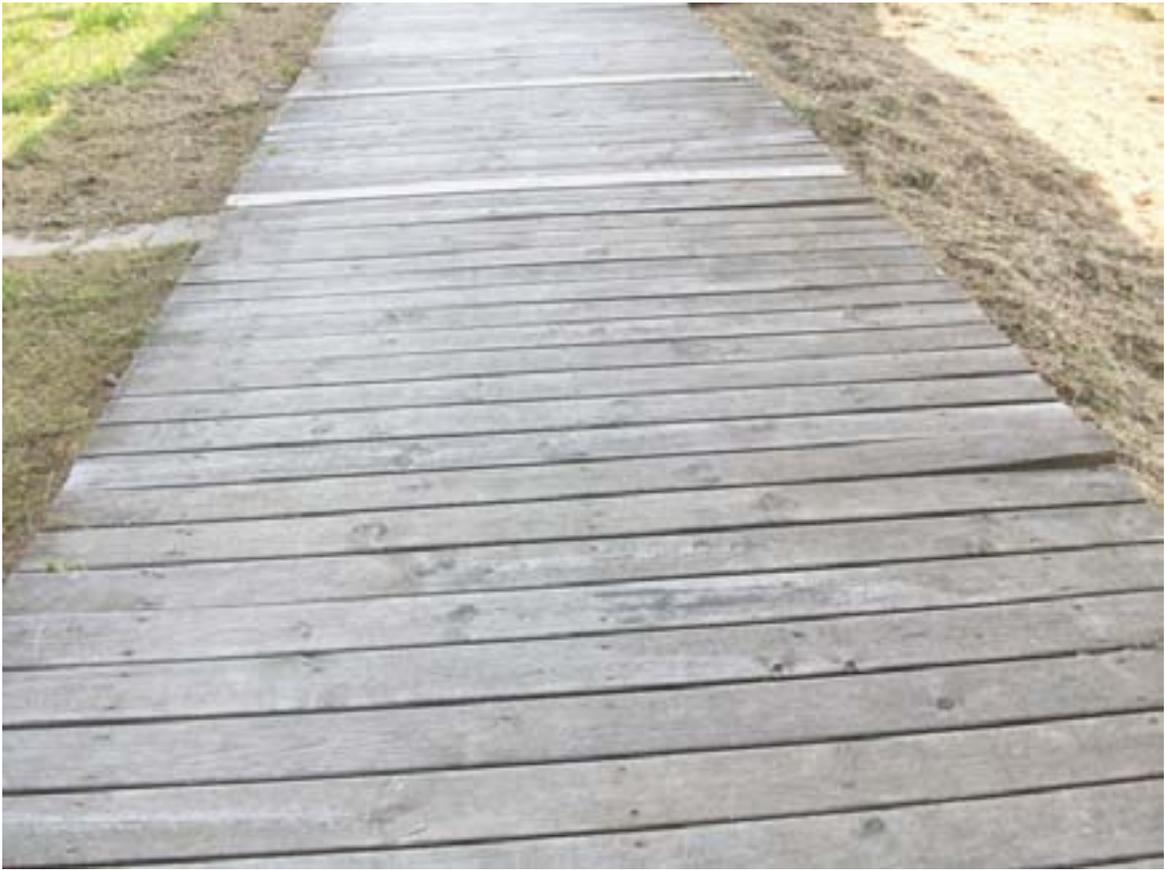
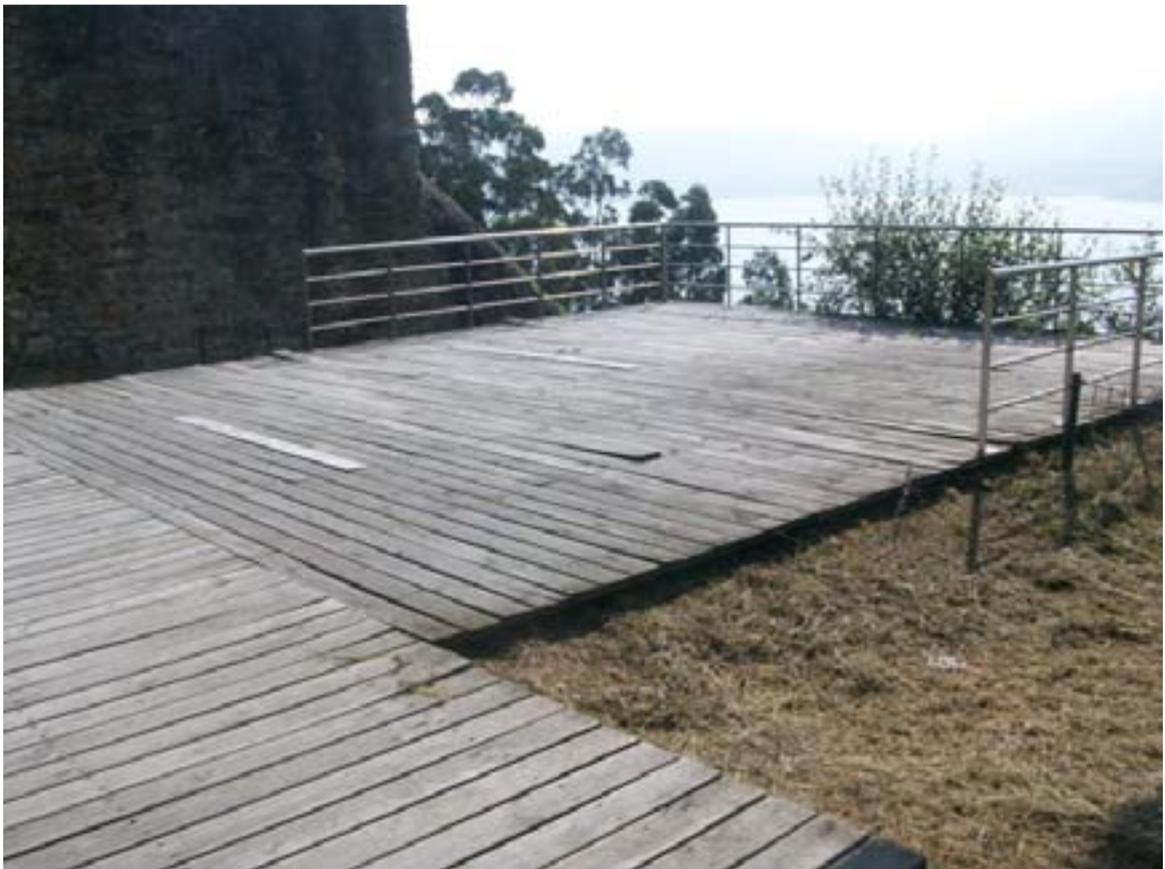
ANTES

INSUA (VIVEIRO): REPARACIONES EN EL PASEO
