# "MEMORIA AMBIENTAL DE CONTROL AL PROYECTO DE RESTAURACIÓN DE ZONAS DE FONDEO EL REMO, T.M. LOS LLANOS DE ARIDANE, LA PALMA"

31 de diciembre de 2020

**Ámbito:** Isla de La Palma, T.M. de Los Llanos de Aridane

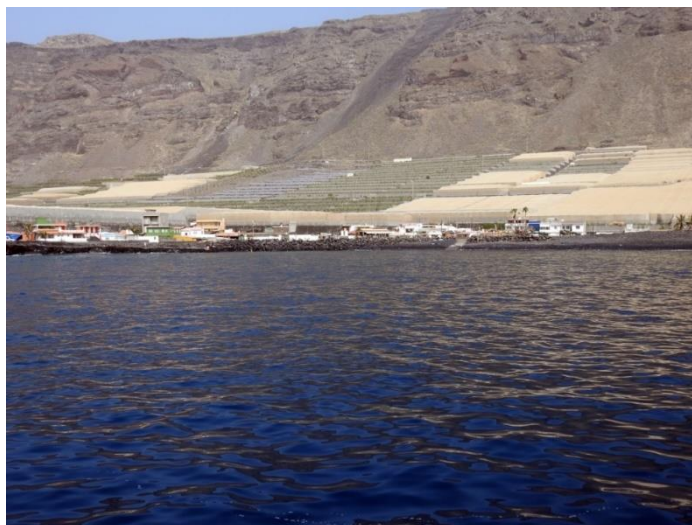
*Fotografía 1. Vista general de la zona de fondeo de El Remo (fotografía tomada desde el mar).*

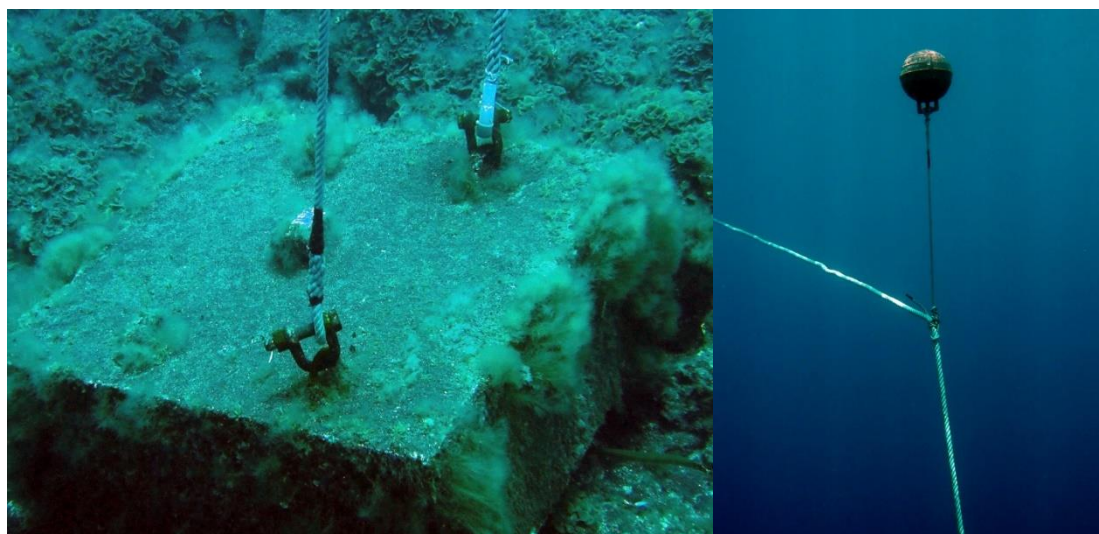
*Fotografía 2. Izquierda: enganche de líneas de fondeo a los muertos de hormigón. Derecha: ejemplo de una línea de fondeo con la boya intermedia.*

Como se puede observar en la fotografía anterior, el bloque de hormigón del fondo, que lleva mucho tiempo en la zona, se encuentra totalmente colonizado por algas propias de los fondos donde se ubican. Las boyas intermedias se colocan para evitar que los cabos y otras partes de la línea de fondeo estén rozando el fondo y por tanto impactando el mismo.

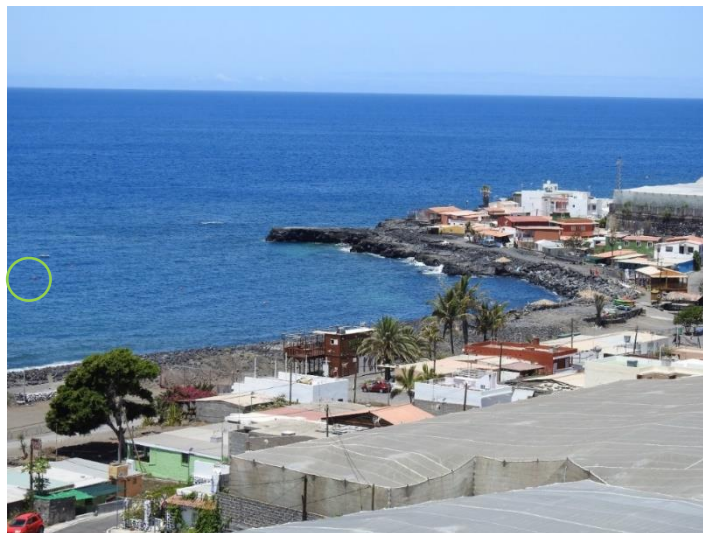
*Fotografía 3. Bahía del Remo con boyas de fondeo de color rojo instaladas.*

En la anterior fotografía, se puede observar la ubicación de algunas de las boyas de superficie donde se amarraron las embarcaciones durante el período estival y una embarcación haciendo uso de las mismas.

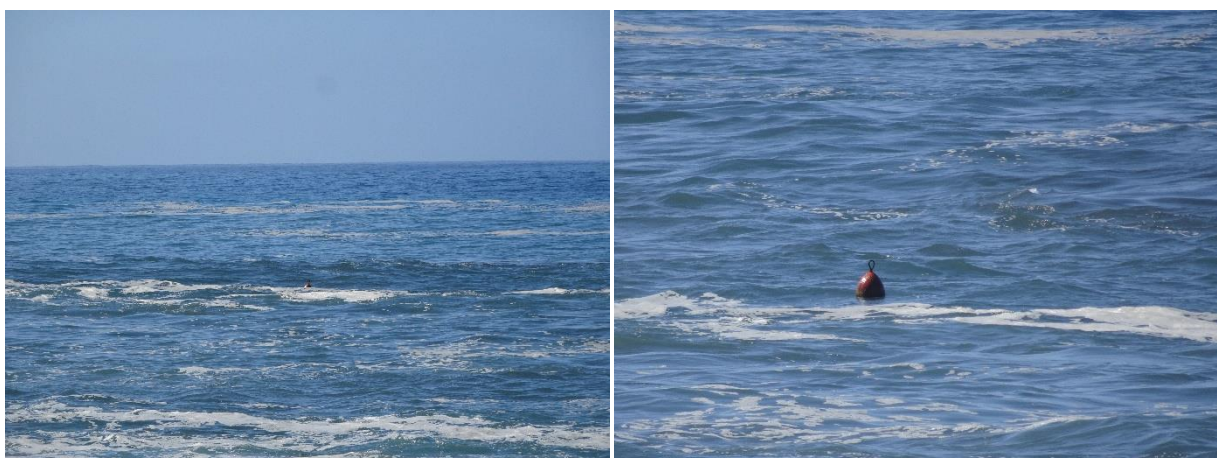
*Fotografía 4. Estado actual de la zona de fondeo en la bahía de El Remo, donde se pueden apreciar una de las boyas de amarre que se encuentran puestas todo el año.*

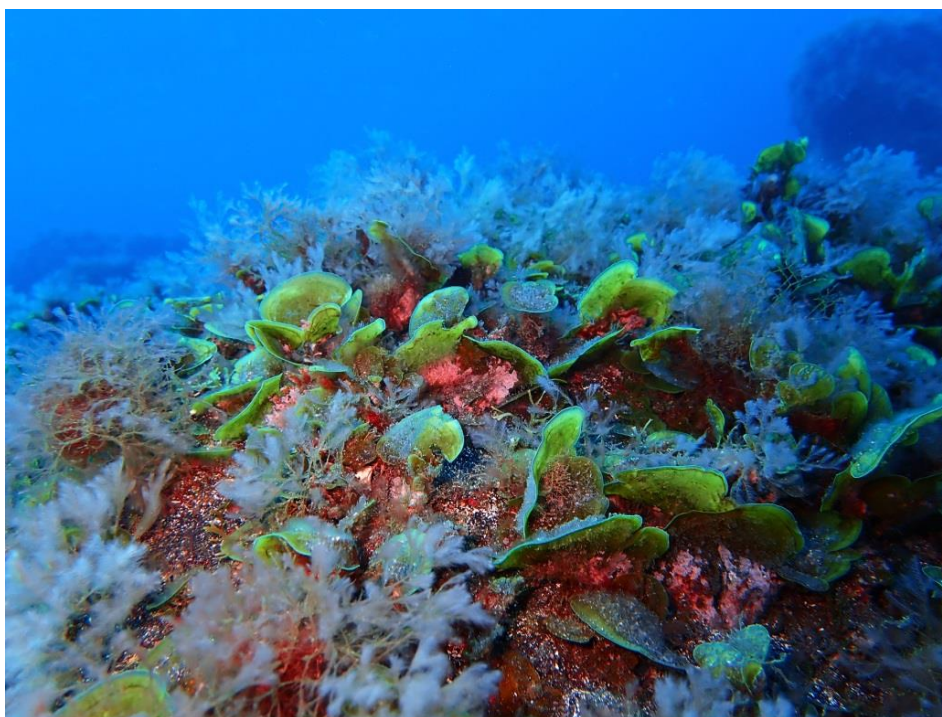
*Fotografía 5. Fondo de algas mixtas en la zona de ubicación de los fondeos.*

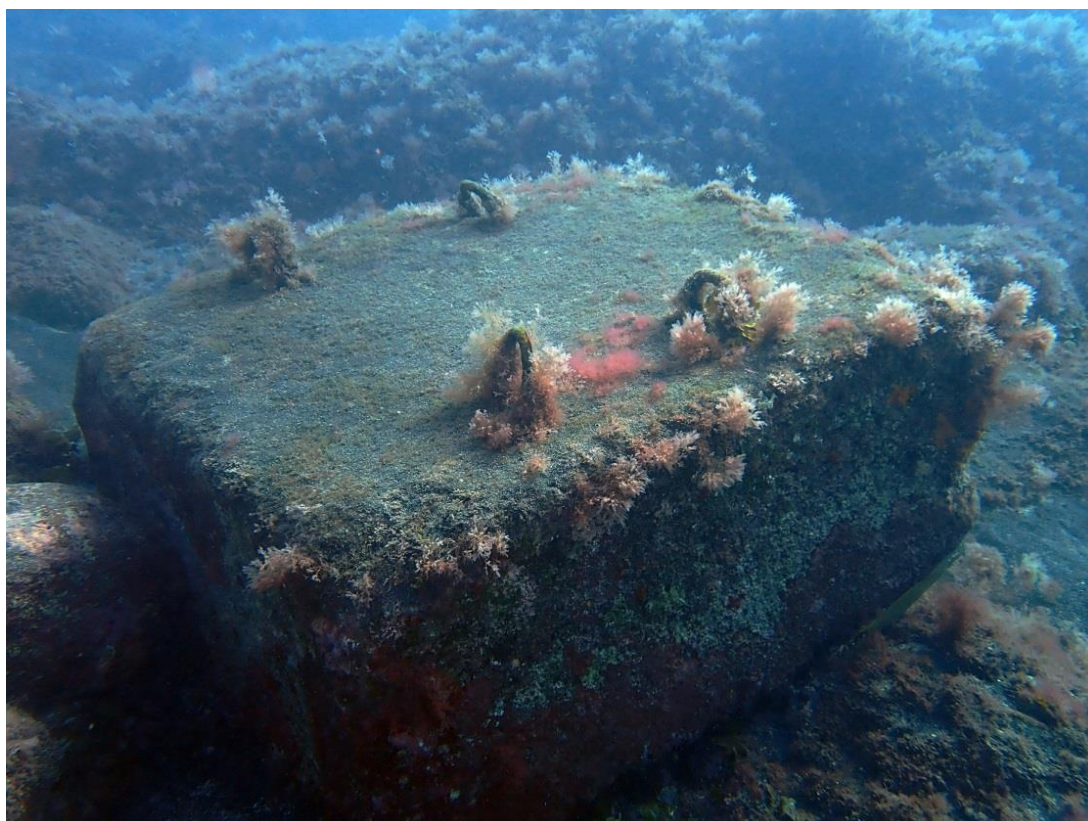
*Fotografía 8. Detalle de uno de los muertos de amarre sin la línea de fondeo.*
