TRABAJOS A REALIZAR EN LOS ANILLOS PERIMETRALES 1 Y 2 DE GRIÉBAL (SOBRARBE) COMO MEDIDAS PREVENTIVAS DE AUTOPROTECCIÓN EN CASO DE INCENDIO FORESTAL

EPRIF Huesca
Campaña 2013

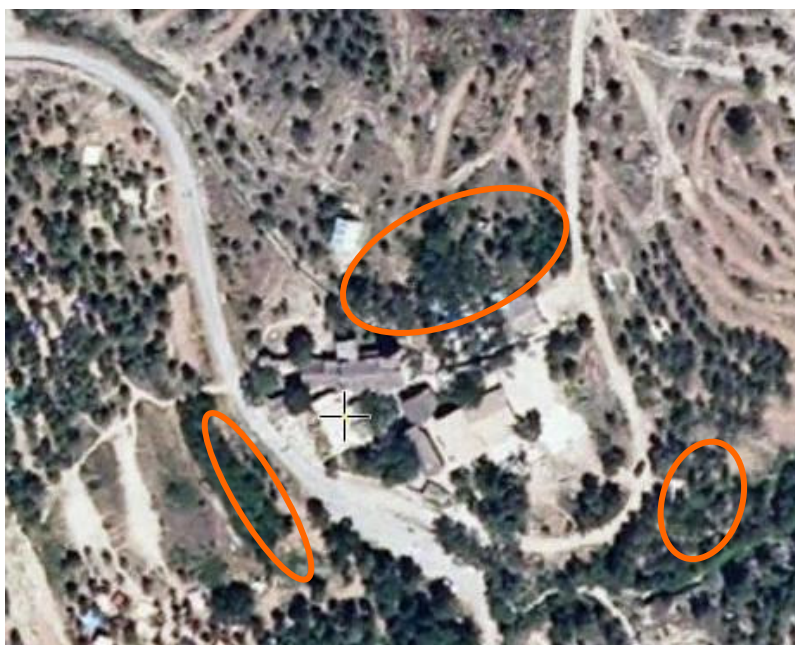
Se repararán todas las zonas verdes del anillo 2. Aquí especialmente reseñamos la necesidad de intervención en la isla verde de arbustos y arbolado joven a la derecha de la camino frente a recepción, el entorno del leñero o la arboleda y zona aledaña del sector norte.

Las zonas naranjas señalan los espacios que mayor actuación precisan en la actualidad.

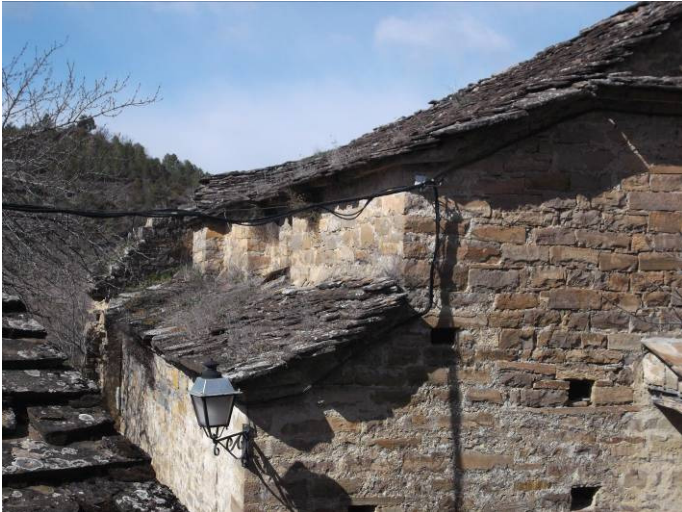
Foto 3

- Limpieza de musgos, matas, yerbas o cualquier otro vegetal que invaden progresivamente los tejados. Especialmente importante en los edificios de confinamiento (en este caso la iglesia está en muy mal estado).

*ANILLO 1:
Tejado de la iglesia cubierto en algunas partes de vegetación herbácea seca y otros vegetales. Las cubiertas deben estar perfectamente limpias de cualquier combustible vegetal.*

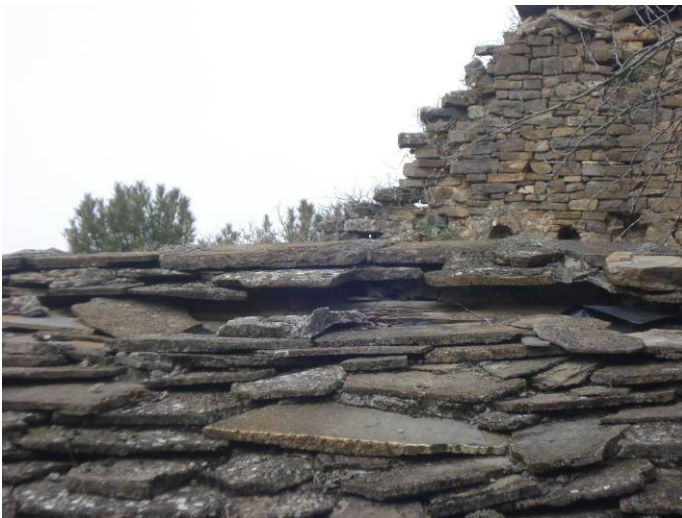
*Foto 4: ANILLO 1:
Cubierta en mal estado de conservación en edificación aledaña a los espacios de confinamiento. Las losas están desplazadas y las tablas del tejado visible conformando un posible punto de ignición. Los edificios, especialmente los más próximos a los núcleos de confinamiento, se deben de mantener en perfecto estado eliminando los posibles puntos de ignición por radiación o pavesas.*

- a) Mantener los tejados y cubiertas en buen estado de mantenimiento y limpios.
 - Tejados bien cubiertos de losa de piedra (“reenlosar” periódicamente, es decir, recolocar las losas que se hayan deslizado rompiendo la estructura del tejado) de forma que no quede nunca visible ni la lámina bituminosa impermeabilizante ni mucho menos los entablados de madera de debajo, potencialmente muy peligrosos.

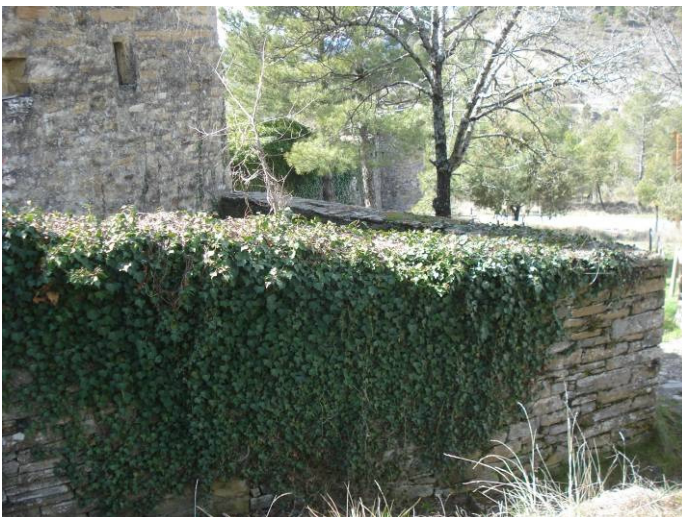
Foto 5

*ANILLO 1:
Hiedra en la tapia del cementerio, junto a la iglesia. Aunque no destaca por una fácil combustibilidad, estas plantas deben estar controladas en su crecimiento evitando sobre todo la acumulación de restos vegetales secos en su interior.*

- Si bien la hiedra no se caracteriza por arder con facilidad, su crecimiento en grosor puede acumular mucho combustible seco en su interior, por lo que será conveniente, cuando menos, podarlas impidiéndoles su crecimiento en espesor por las paredes.

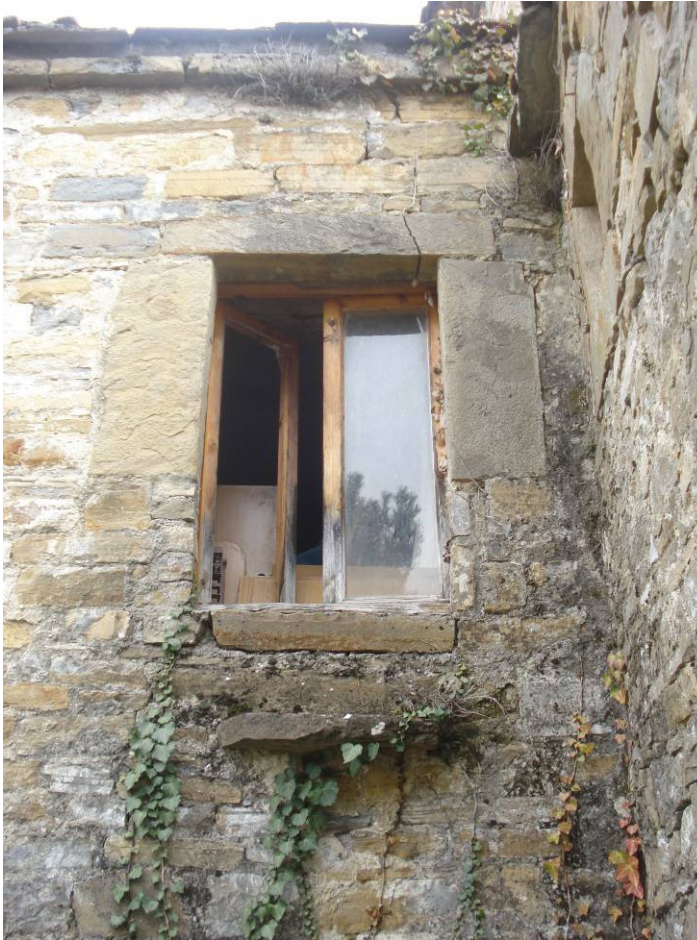
Foto 6

Edificio adjunto a la iglesia, con ventana en mal estado de conservación y abierta para la entrada de pavesas y radiación calórica, con combustibles de fácil ignición en su interior.

Esta ventana debe ser sustituida por otra en buen estado, con doble cristal, extremando la seguridad por situarse junto al punto de confinamiento

Como mejora se puede colocar una contraventana.

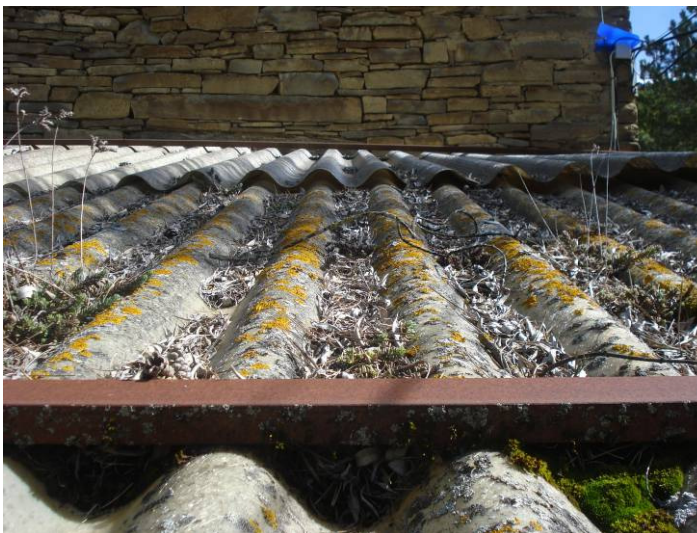
Foto 7

Las cubiertas deben ser sometidas a labores de limpieza de restos de cara al verano.

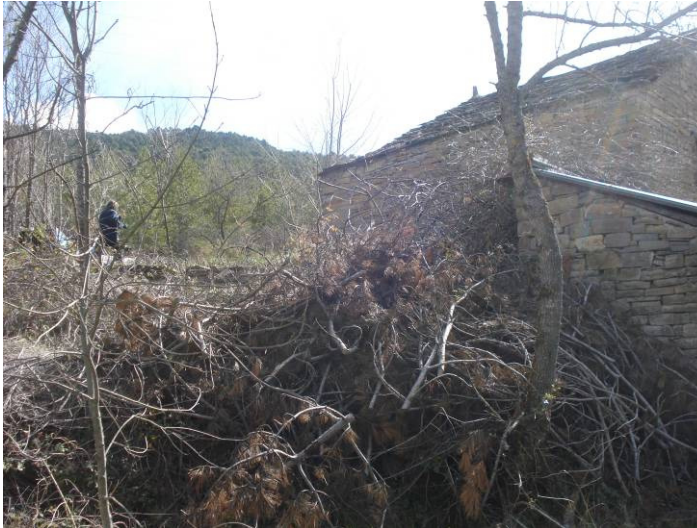
Foto 8

*ANILLO 2:
Acumulación de restos junto a uno de los edificios de la periferia del anillo 1. Estas acumulaciones de combustible seco no pueden existir en el interior de los anillos 1 y 2.*

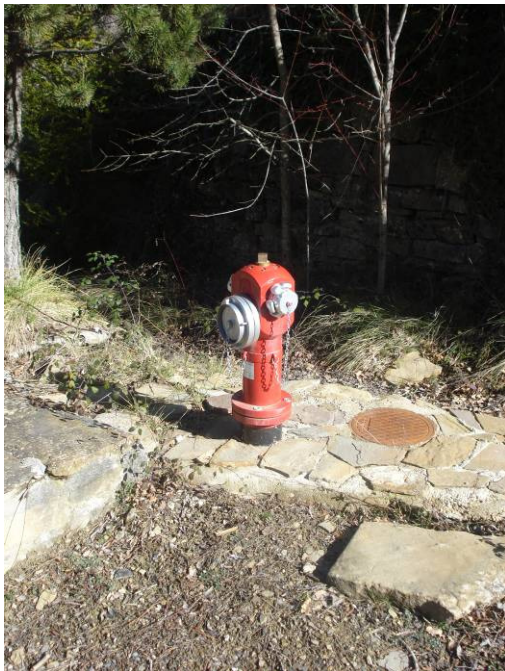
Foto 9

*ANILLO 2:
Hidrante junto a la pista de acceso en el sector bajo del pueblo. La disponibilidad de agua y su presión adecuada deben estar contrastadas antes de cada verano.*

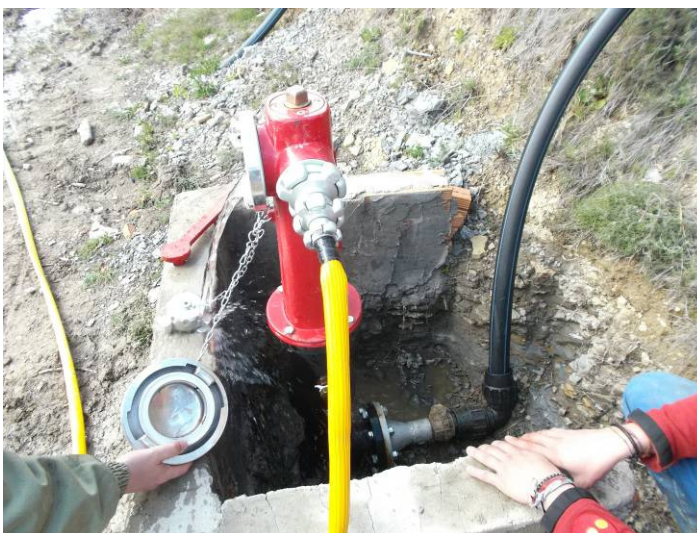
Foto 10

*ANILLO 2:
Hidrante junto a la pista situado encima del pueblo. La disponibilidad de agua y su presión adecuada deben estar contrastadas antes de cada verano.*

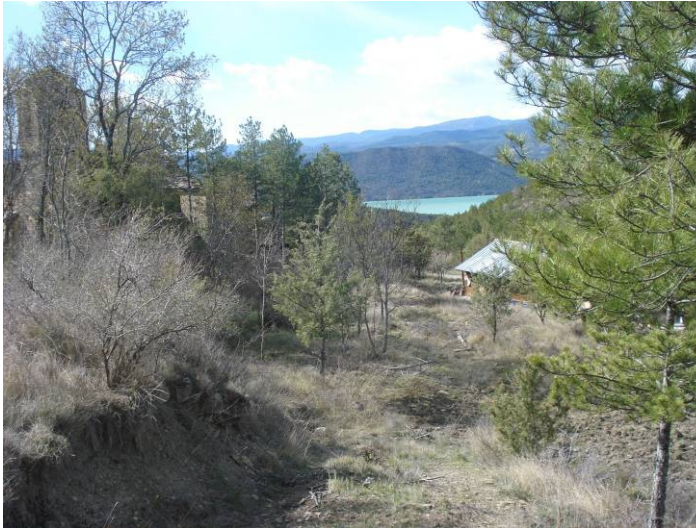
Foto 11

ANILLO 2:
El monte aledaño al pueblo que conforma el anillo 2 debe mantenerse como si fuese una zona ajardinada (poda de arbolado, evitar acumulación de matorral, corte de la hierba a la entrada del verano, etc).

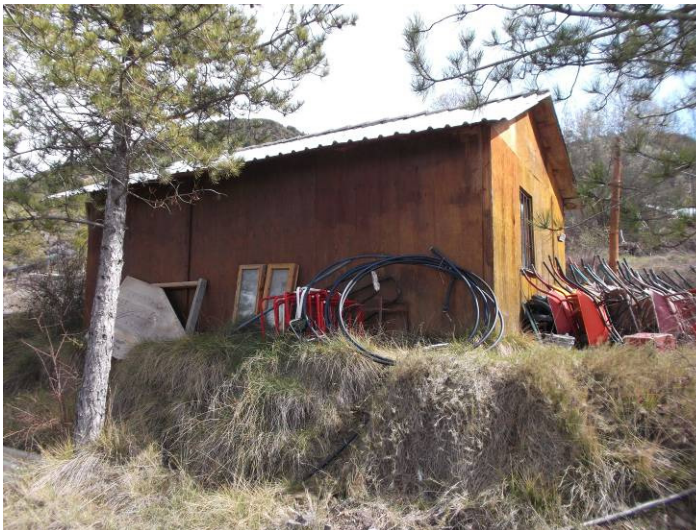
Foto 12

Las paredes del almacén, hechas de tablas gastadas por las inclemencias atmosféricas, constituyen un punto de riesgo de ignición, en contacto con la hierba seca natural del monte. Minimizaremos su exposición con las siguientes intervenciones:

ANILLO 2:
Almacén de herramientas con paredes de paneles aglomerados. La caseta precisa de un acondicionamiento inmediato, si bien sería más adecuada su eliminación tal como está en la actualidad.

- creación de una acera de cemento (se puede cubrir de losa) mínimo 1 metro de anchura alrededor de la caseta.
- corte con desbrozadora de la hierba del entorno y limpieza.
- ausencia de arbolado inmediato a la caseta.

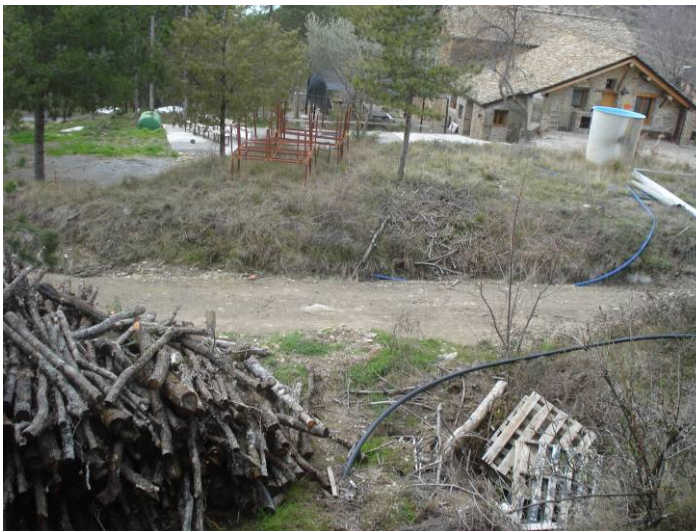
Foto 13

ANILLO 2:
Zona forestal situada encima del pueblo. Como el resto del anillo 2, debe recibir un tratamiento de jardín, evitando la acumulación de cualquier tipo de combustible, especialmente alrededor del leñero.

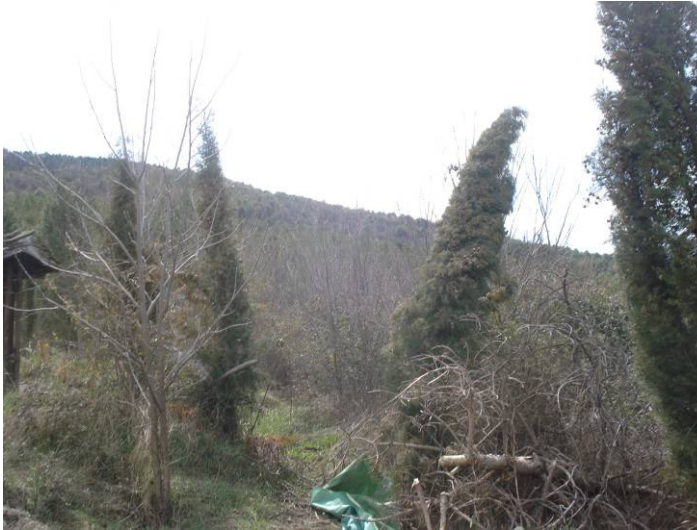
Foto 14

*ANILLO 2:
Isla de matorral a ajardinar
junto a la pista de acceso,
debajo del pueblo.*

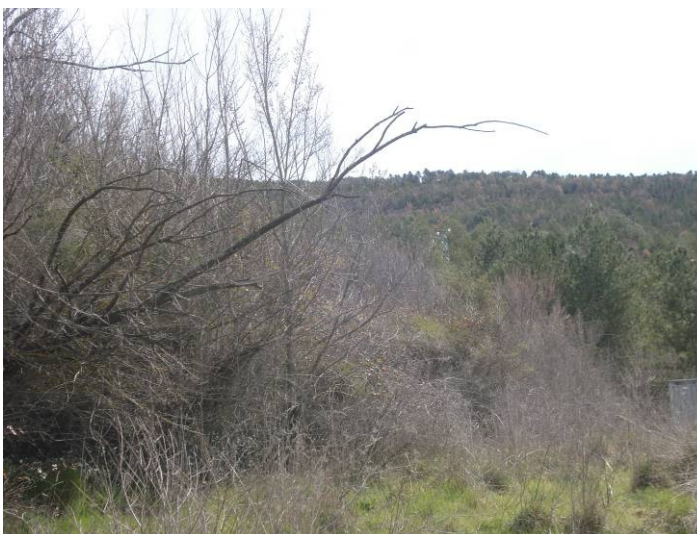
Foto 15

*ANILLO 2:
Isla de matorral a ajardinar
junto a la pista de acceso,
debajo del pueblo.*

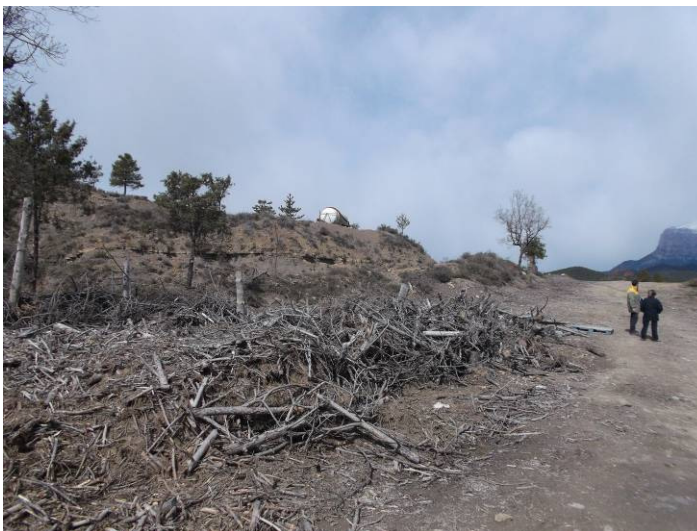
Foto 16

*ANILLO 3:
Restos de las cortas hechas en
el pinar periférico pendientes
de eliminar.*
