RED EUROPEA DE SEGUIMIENTO INTENSIVO Y CONTINUO DE LOS ECOSISTEMAS FORESTALES

**RED DE NIVEL II
MEMORIA – 2006**

PARCELA 52 La (TENERIFE)

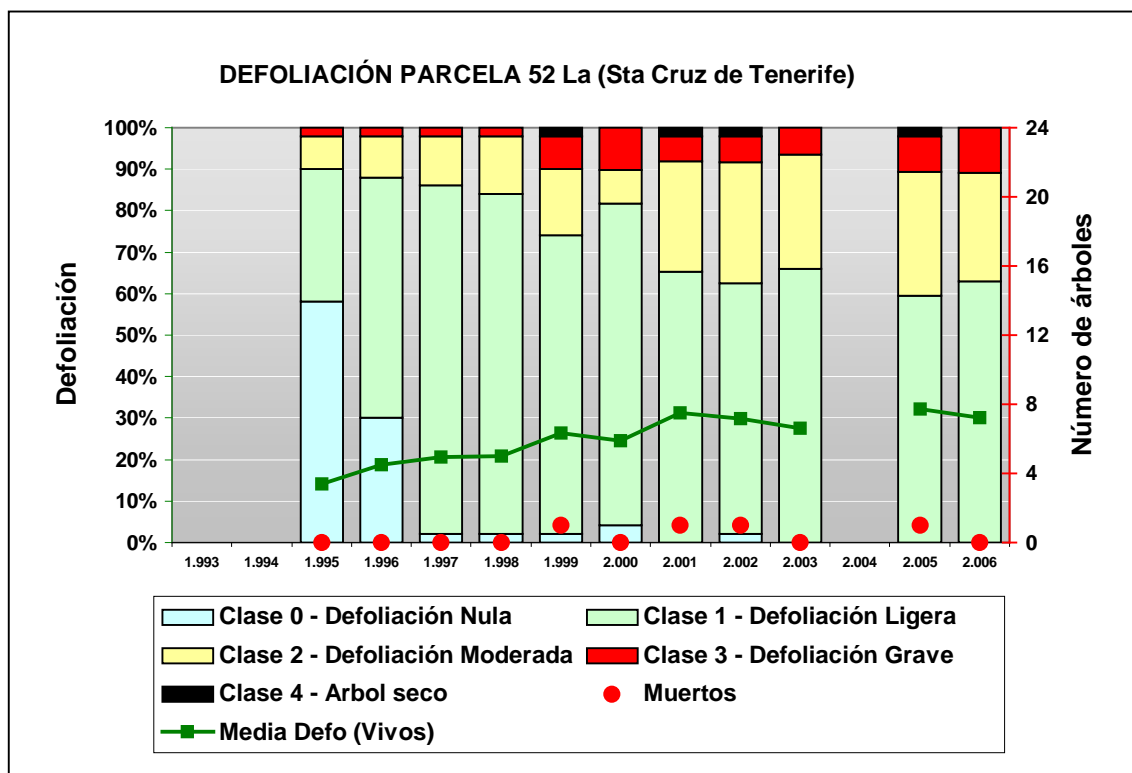
La parcela presenta un estado fitosanitario deficiente, con una defoliación media del 30,11%, dentro por tanto de la escala de daños moderados, categoría en la que se han calificado el 37% de los pies evaluados, registrándose incluso daños graves. Experimenta sin embargo una ligera mejoría respecto a la pasada revisión, con una disminución del parámetro próxima a los dos puntos porcentuales, inferior en todo caso a los cinco que indican una variación significativa en términos estadísticos, de acuerdo a la normativa europea en materia de redes forestales.

En el gráfico adjunto se puede apreciar cómo la parcela viene experimentando un decaimiento progresivo desde su replanteo. No se advierten sin embargo decoloraciones en el arbolado en la evaluación del año en curso.

FIG 3: Histograma de defoliaciones por clases de daño y defoliación media de la parcela. Serie histórica.

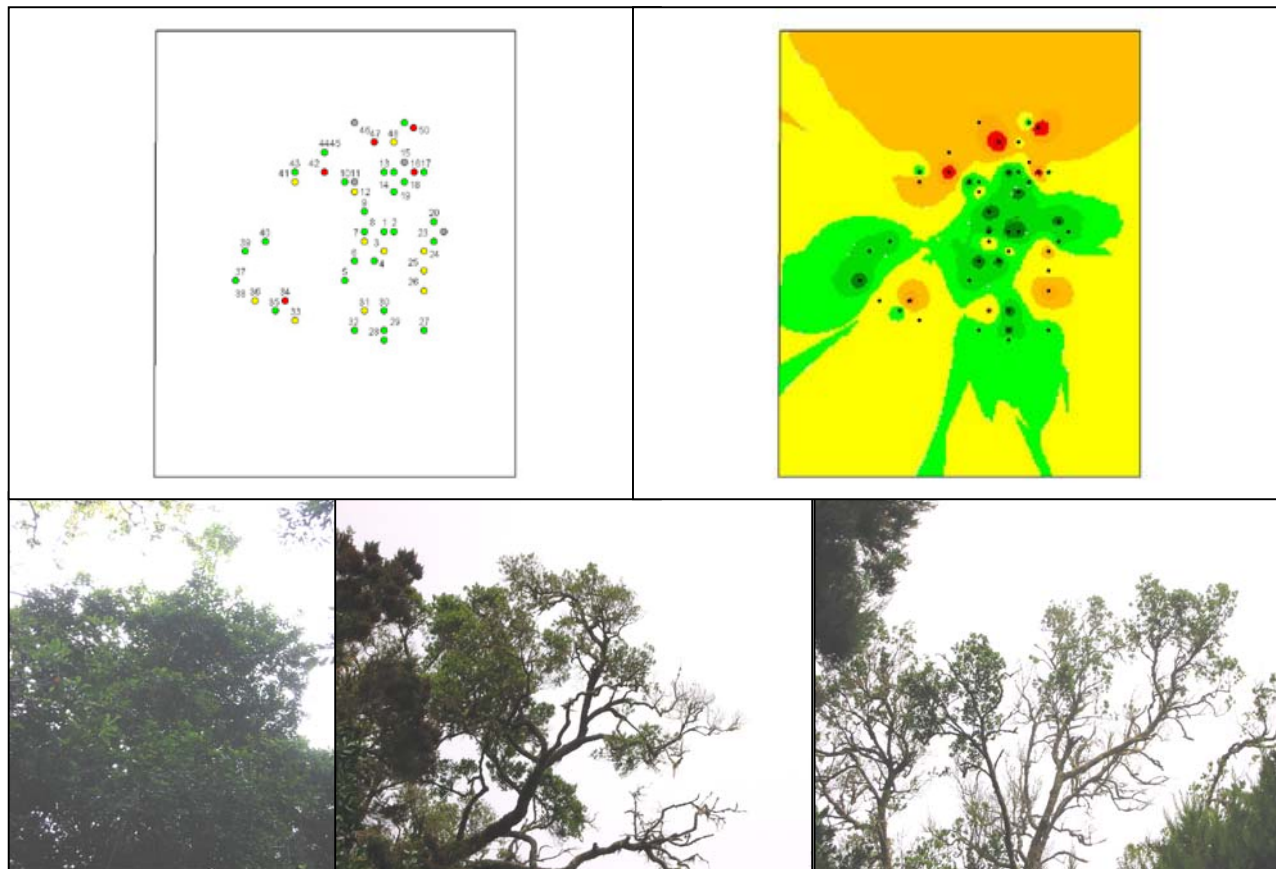
Especialmente los árboles más defoliados se concentran en el tercio norte de la parcela.

FIG 4: Distribución y modelo de defoliaciones. *Laurus azorica* 10%. *Myrica faya* 50% y 70%

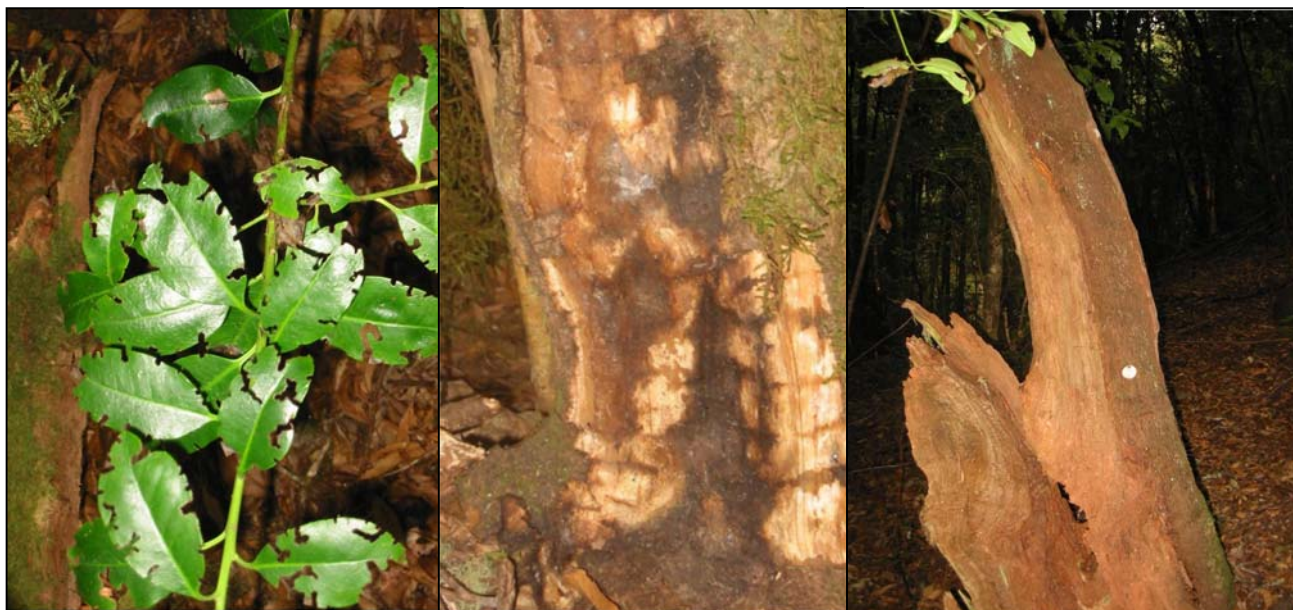
El agente de daño más extendido en la revisión del año en curso son los **insectos defoliadores**, presentes en casi todos los ejemplares evaluados, dando muescas y mordeduras en el margen foliar, así como algún caso aislado de **perforadores** sobre los troncos de pies de menor tamaño que el resto. Se registran también rastros de pudriciones en los troncos sobre casi el 20% de los pies, con cierta incidencia en el estado de salud de los pies evaluados, de forma que presentan una defoliación doce puntos superior a la media – sobre todo cuando se concentra en el cuello de la raíz - y claramente ya dentro de la escala de daños moderados.

FIG 5: Roeduras foliares y hongos en la base del tronco. Pudriciones en brezo.
