Plan de Impulso al Medio Ambiente para la Adaptación al Cambio Climático en España (PIMA Adapta), 2019

**Actuaciones de gestión forestal adaptativa, protección de anfibios y gestión
de especies exóticas invasoras en la finca del OAPN de Las Marismillas (PN de
Doñana)**

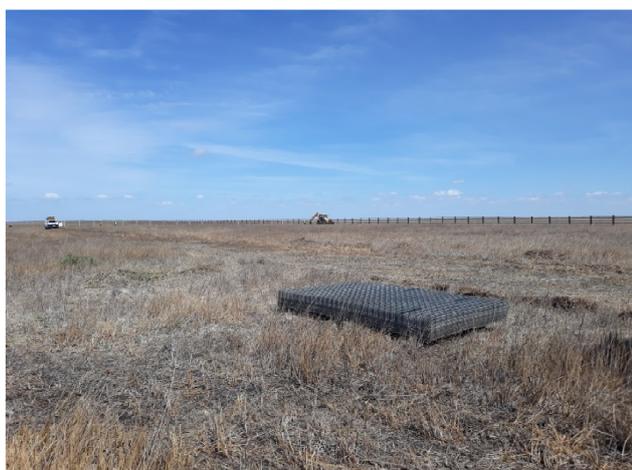
Acopio de malla para cercado

Las actuaciones han consistido en la construcción de un vallado de traviesa de madera tratada en autoclave de 2,55 m de altura y sección 20x10 cm, colocadas cada 3 m y enterradas 0,85 m, con 2 pletinas de hierro de 50x5 mm y 6 m de longitud cada una, pintadas previamente con una mano de imprimación y otra de acabado en verde carruaje. Unidas a la traviesa mediante tornillo pasante de 8 mm, arandela y tuerca. Guarnecido con malla electrosoldada galvanizada de 100x100 y 6 mm de espesor, enterrada 50 cm y sobresaliendo 100 cm.

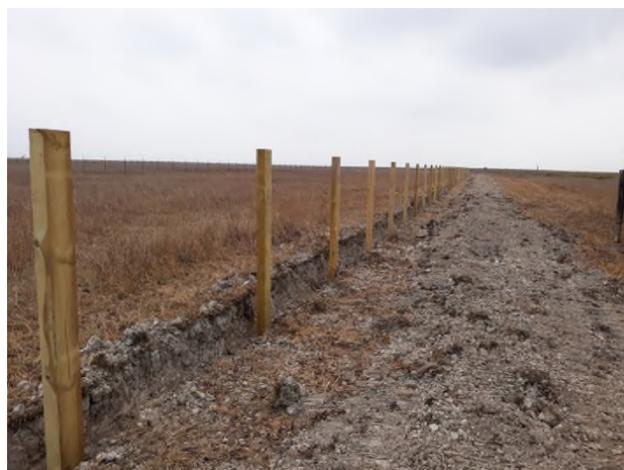
Replanteo vallado y traviesas

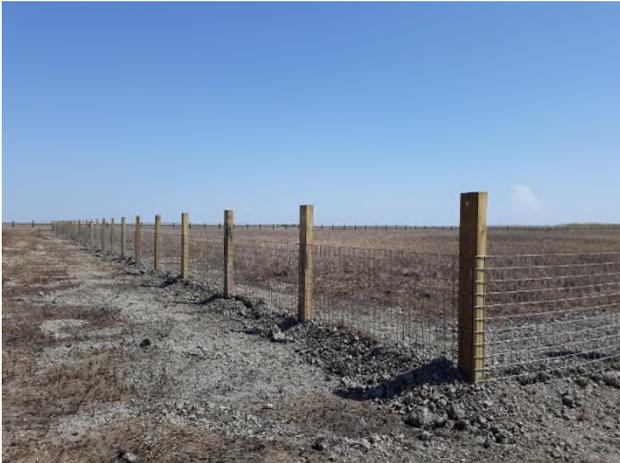
Colocación de malla del cercado

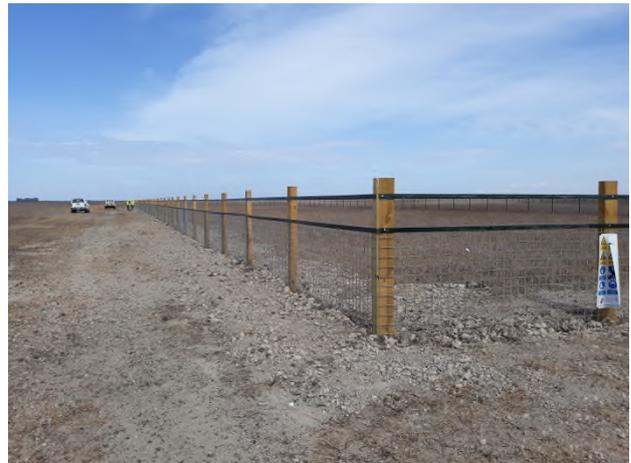
Cerramiento de exclusión finalizado

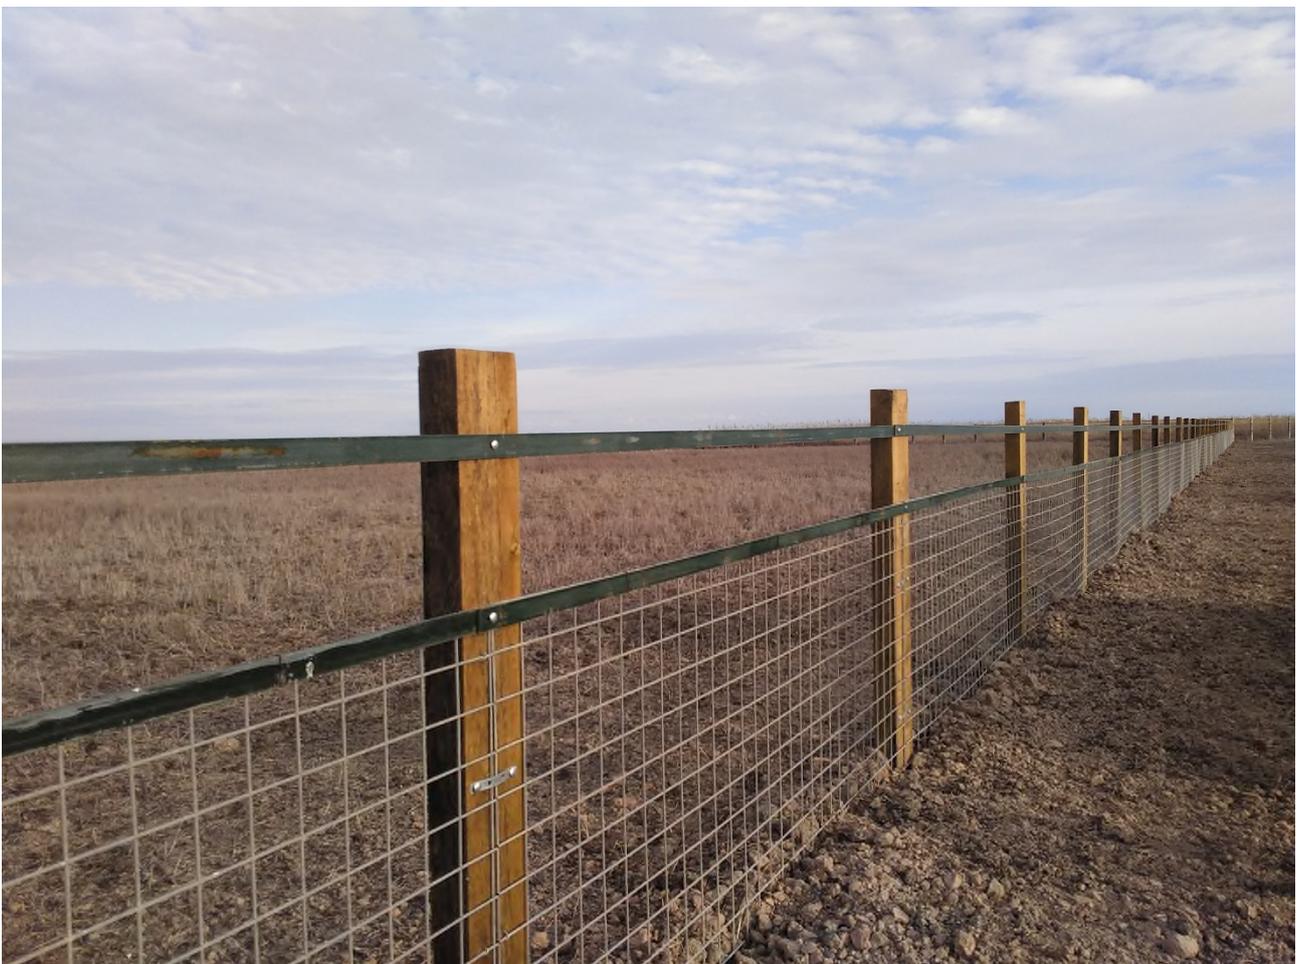
Detalle de cerramiento finalizado

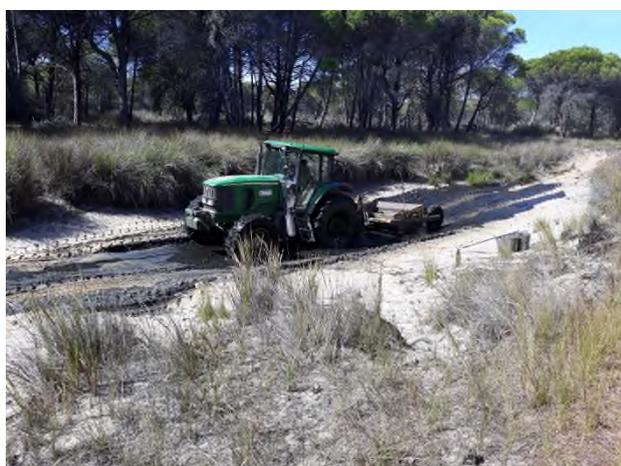
Extracción de lodos en zacayón

- Limpieza de zacayones de forma mecanizada, retirando la capa de cieno que se acumulaba en el fondo, con métodos tradicionales no impactantes sobre el medio natural.
- Restauración del perfil edáfico de aquellos zacayones en los que era necesario, de manera que se elimine la pendiente actual y resultan más accesibles para los anfibios.

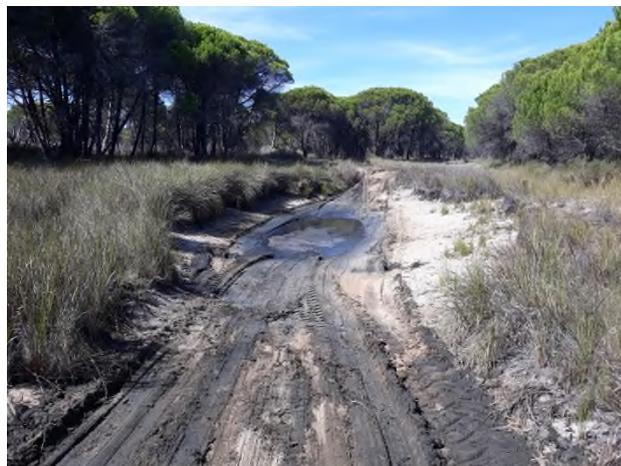
Zacayón limpio de lodos

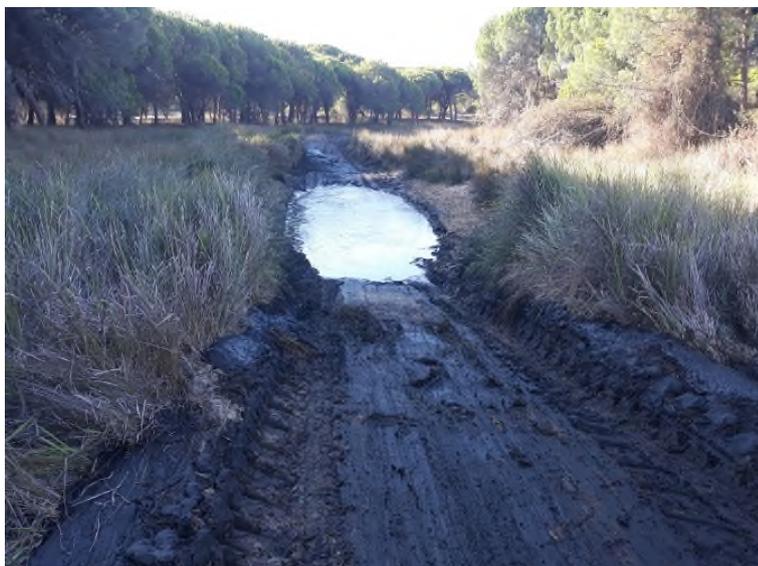
Zacayones finalizados

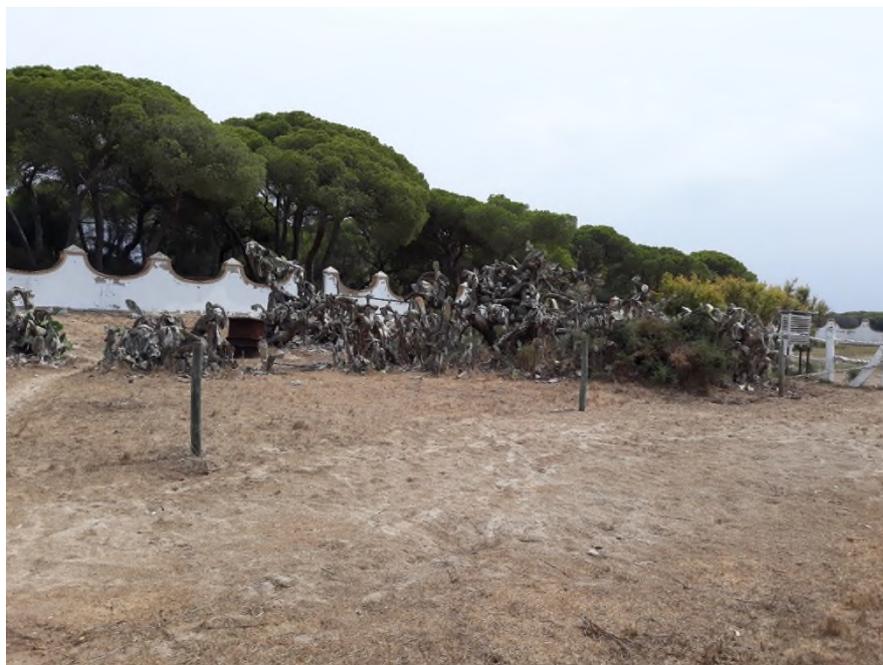
Actualmente se comporta como exótica invasora, ya que desplaza a especies de alto valor ecológico para la conservación de ecosistemas costeros, como son el pino piñonero (*Pinus pinea*), la retama blanca (*Retama monosperma*) o el lentisco (*Pistacia lentiscus*), compitiendo con estas especies autóctonas por nutrientes y espacio.

Existencia de chumbera brava (*Opuntia dinelli*) previa a la actuación

- **Trabajos para la eliminación mecanizada de exóticas** mediante el empleo de retrocargadora y el apoyo de peón. El método de eliminación ha consistido en la apertura de una zanja, el enterrado de las mismas, asegurando que la potencia de tierras impida la futura proliferación de la misma, mínimo 1,5 metros de resguardo sobre las especies invasoras.

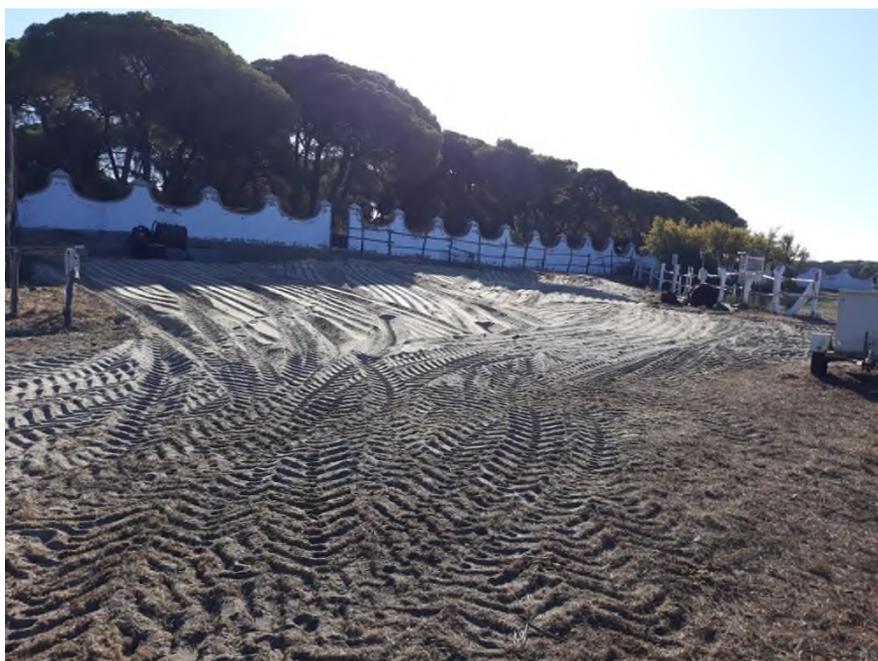
Eliminación de las exóticas: resultado de la actuación
