PERFILES DE AGUAS DE BAÑO CONTINENTALES

Resultados marzo 2011

**Jornada sobre
GESTIÓN DEL RIESGO AMBIENTAL EN AGUAS DE BAÑO CONTINENTALES**

Madrid, 31 de marzo de 2011

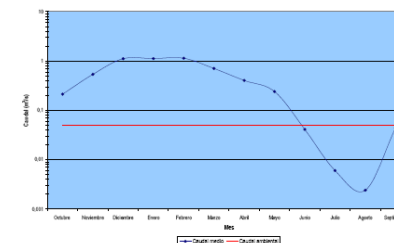
Figura 14. Caudales medios mensuales del río. Periodo 1940-2005.

Fuente: SIMPA (Sistema Integrado para la Modelación del proceso de Precipitación Acortación), de la base de datos del CEDEX

Caudal ambiental:	0,046 m³/s
Cálculos obtenidos a partir de los datos del SIMPA	
Caudal periodo de retorno de cuatro años:	10 m³/s
Cálculos a partir de los datos del SIMPA. Periodo 1940/41-2004/05

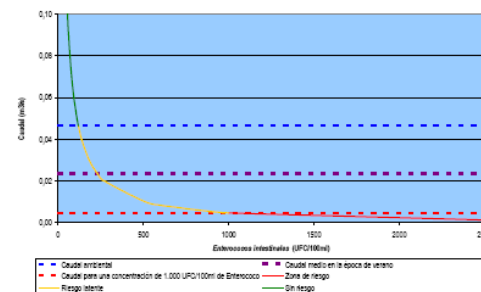
D – Evaluación del posible riesgo para la salud debida a una concentración superior a 1000 UFC/100 ml de Enterococos intestinales. Fuente: OMS, 2003. *Guidelines for safe recreational water environment (Chapter 4. Faecal pollution and water quality)*

Figura 21. Posible riesgo para la salud de los bañistas en función del caudal de la masa de agua (m³/s) y la concentración de Enterococos intestinales(UFC/100 ml). Fuente: Gráfica elaborada a partir de los datos del SIMPA y Náyade.

Los posibles episodios de contaminación que pudieran afectar a la salud de los bañistas se presentaría con caudales inferiores a 0,0045 m³/s.

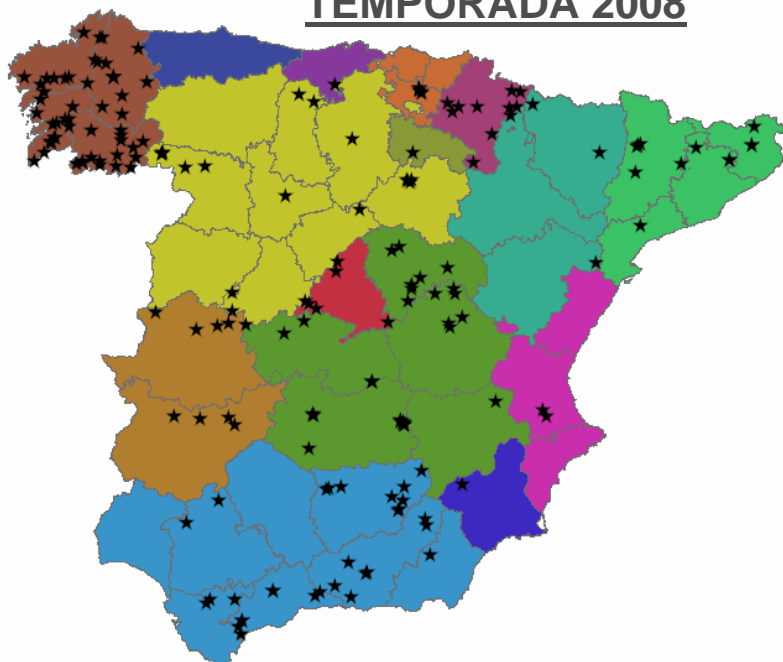
TEMPORADA 2008

Nº DE ZONAS	NO ACCESO	NO AGUA
	Andalucía	30	1	2
	Aragón	4	0	0
	Cantabria	0	0	0
	Castilla La Mancha	35	5	3
	Castilla y León	18	0	1
	Cataluña	12	0	0
	Comunidad Foral de Navarra	10	0	0
	Comunidad Valenciana	2	1	0
	Comunidad de Madrid	6	0	0
	Extremadura	8	0	0
	Galicia	54	0	7
	La Rioja	1	0	0
	Pais Vasco	5	1	0
	Principado de Asturias	0	0	0
	Región de Murcia	1	0	0
		186	8	13

Distribución zonas de baño

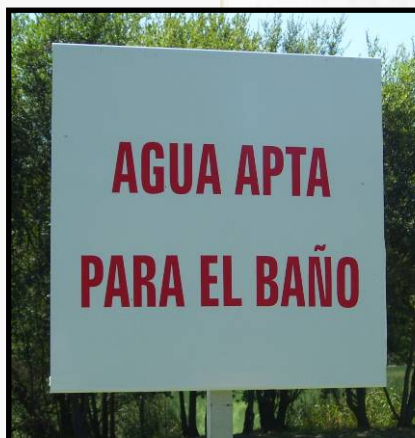
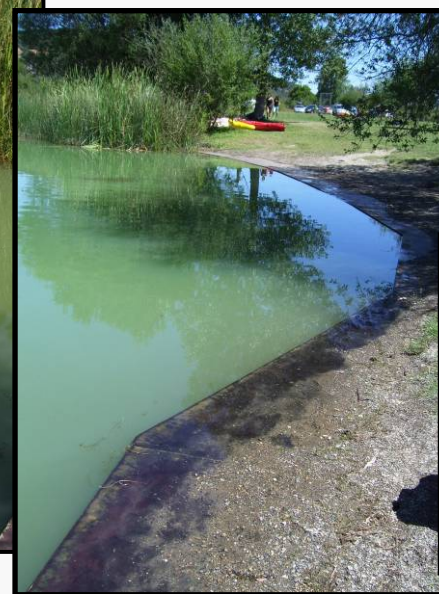
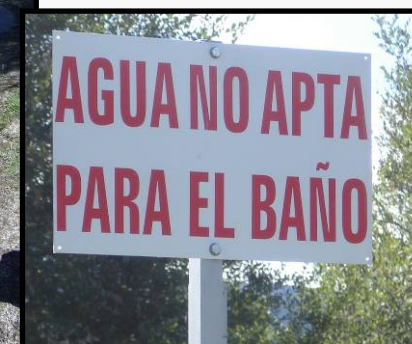
Alertas temporada baño 2009

Notificación a la Confederación Hidrográfica de zonas de baño muestreadas en 2009 cuyo contenido en concentración de clorofila de cianobacterias es igual o superior a 1 microgramo por litro.

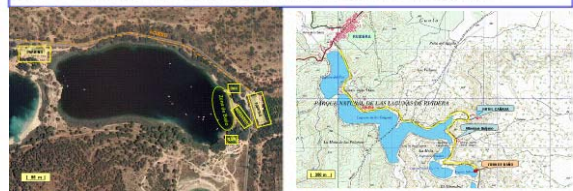
Salir desde Puñera dirección Ossa-Montiel, y coger un desvío a la derecha, donde indica Laguna de Puñera. Continuar por la CR-1551 (Carretera de Puñera-Villares), dejando atrás el Hotel Cañales y posteriormente el Albergue Juventud Alonso Quijano, pasando la laguna de Sanjos Montiel, hasta llegar a la zona de baño en la Laguna La Salvadora.

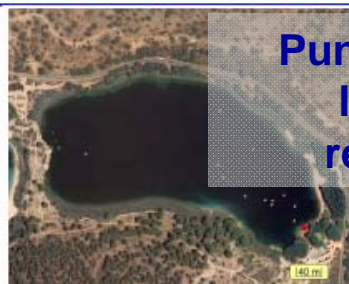
PUNTOS DE MUESTREO		
Denominación:	Laguna La Salvadora	
Situación:	En la zona de baño	
Coordenadas UTM 30 (DATUM ED 50)	X	512595
	Y	4311411

Punto de muestreo, localización y representación
