# CIANOBACTERIAS EN AGUAS DULCES: IDENTIFICACIÓN, CUANTIFICACIÓN Y TOXICIDAD

Caridad de Hoyos

Centro de Estudios  
Hidrográficos del CEDEX

## Cianobacterias en embalses. Visión Global del problema

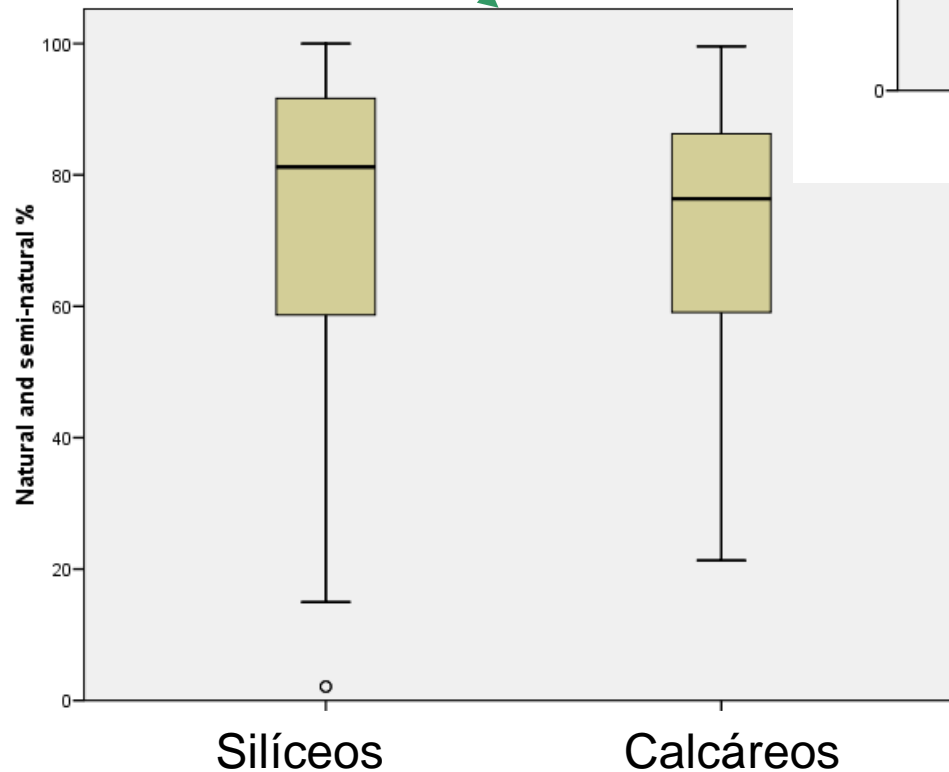
## Presiones a las que están sometidos los embalses:

- Porcentaje de cobertura natural y semi-natural de la cuenca

- Densidad de población de la cuenca

(Datos de la base de datos BD CEMAS de la DGA)  
Embalses de más de 15 m de profundidad media

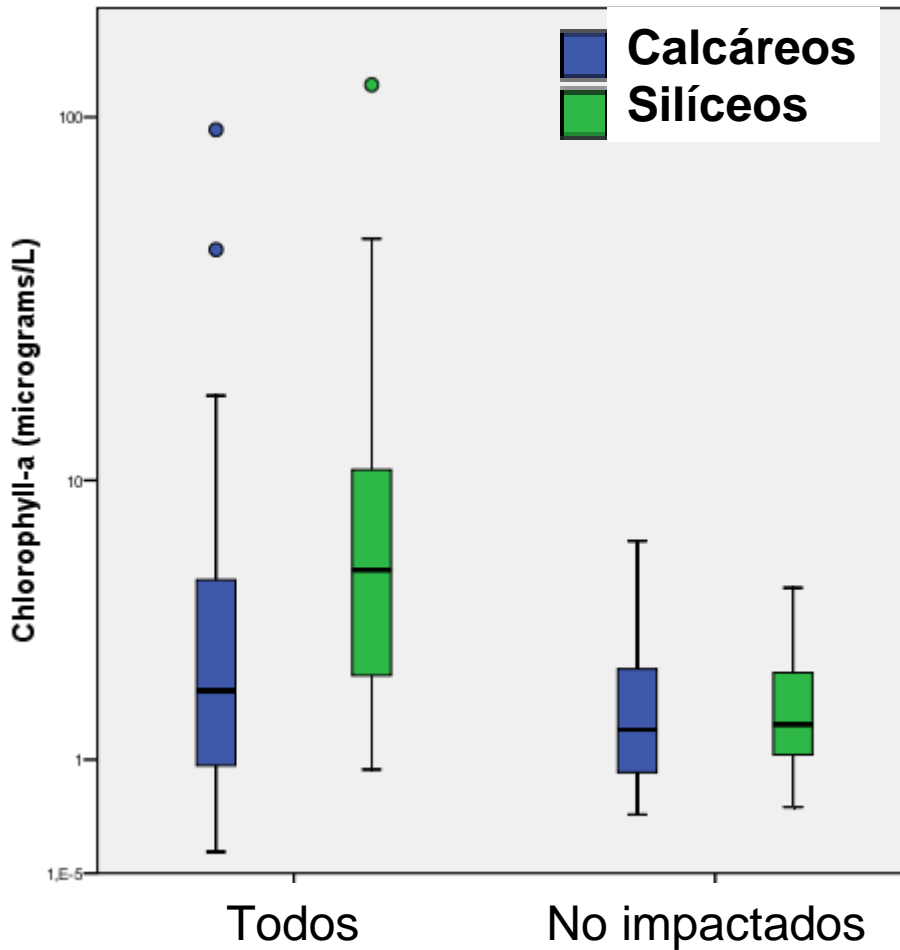
Clorofila a ( $\mu\text{g/l}$ )

# Clorofila y cianobacterias en embalses silíceos y calcáreos

(Datos de la base de datos BD CEMAS de la DGA)  
Embalses de más de 15 m de profundidad media

Los embalses silíceos (tipos 1-6) son más propensos a tener problemas relacionados con las cianobacterias, a igualdad de presiones, que los calcáreos (tipos 7-12)

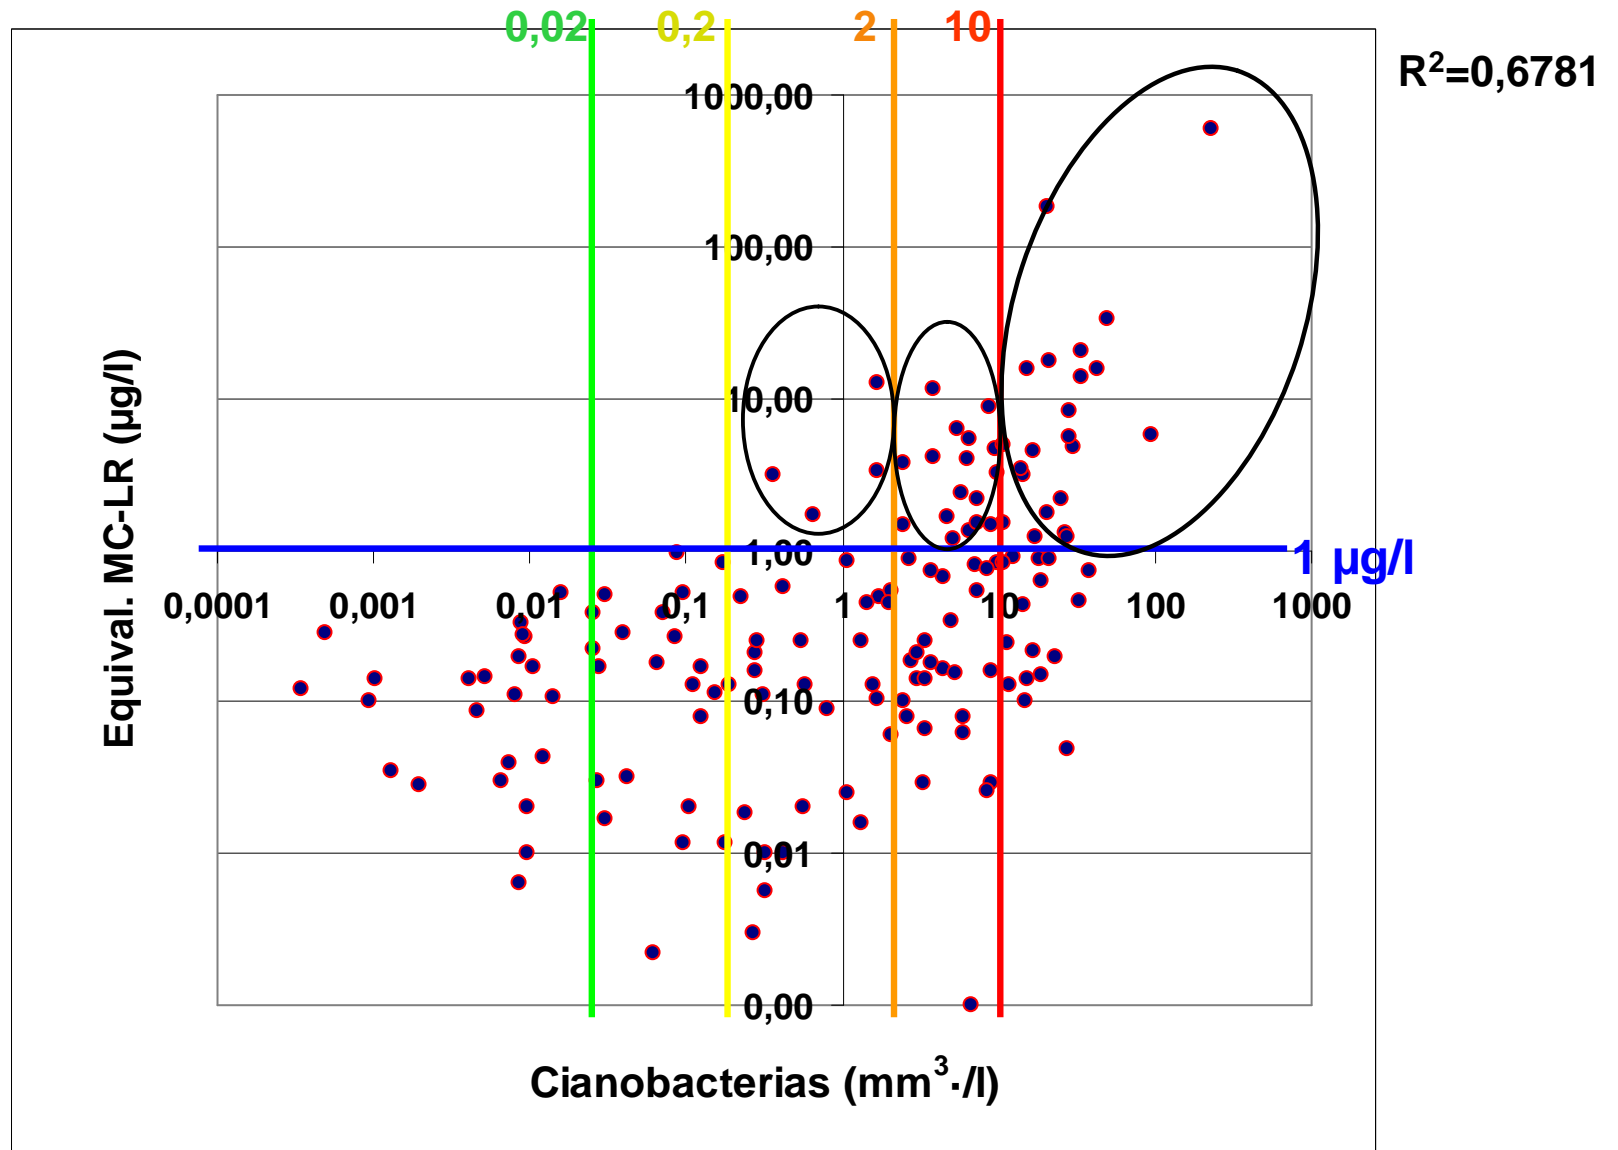
## Relación entre las cianobacterias y las microcistinas

Existe una buena relación entre la cantidad de cianobacterias y las microcistinas (fracción particulada)

- Las microcistinas son unas cianotoxinas muy extendidas en los embalses. Su concentración aumenta con la cantidad de cianobacterias y la eutrofización. El resto de las toxinas analizadas son menos frecuentes y sólo se han encontrado en embalses del sur-este de España.
