CONFEDERACIÓN  
HIDROGRÁFICA DEL  
CANTÁBRICO, O.A.

**EPISODIO DE ENERO DE 2019  
COMUNIDADES AUTÓNOMAS DE ASTURIAS Y  
CANTABRIA**

**14 de noviembre de 2019**

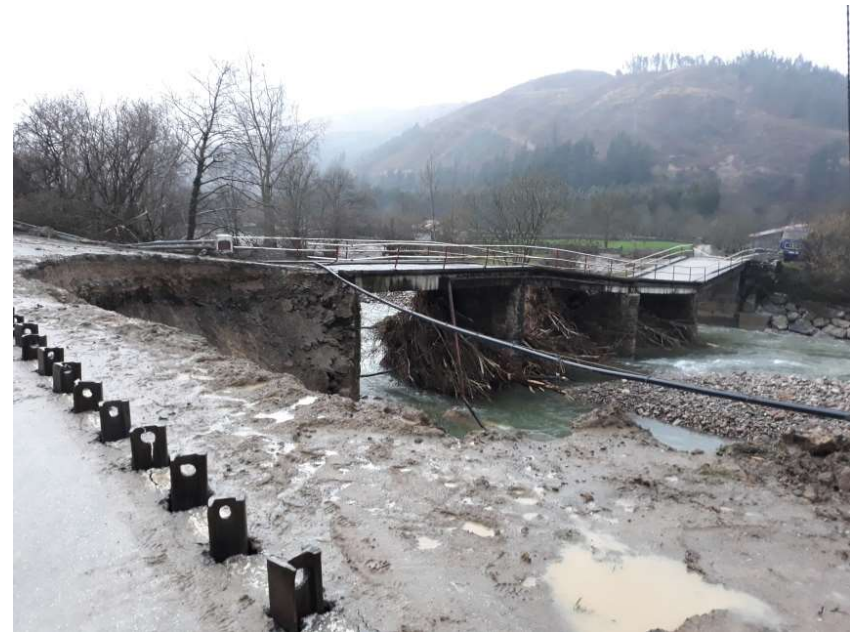
La operatividad en este tipo de episodios se ve dificultada por la multiplicidad de ríos independientes, cortos y de elevada pendiente, lo que deja un escaso tiempo de respuesta en la gestión de las avenidas. Además, la ausencia de embalses con capacidad suficiente para regular episodios de aportaciones significativas y prolongadas reduce, más aún, el escaso margen de maniobra en la gestión de avenidas de estas características.

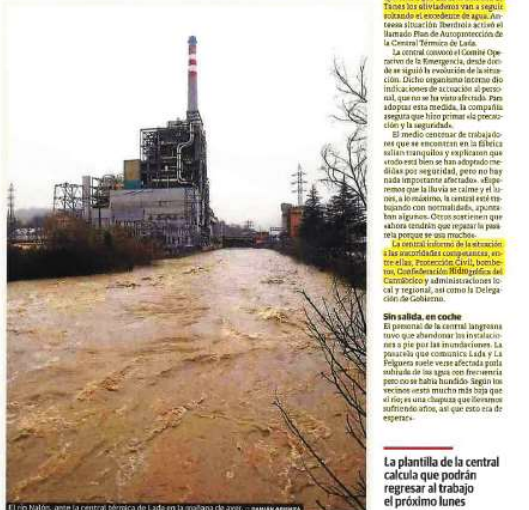
**LANGREO.** El río Nalón sigue creciendo y con su fuerza se lleva por delante todo lo que encuentra a su paso. Si siquiera las instalaciones de la central térmica de Lada, en Langreo, se salva de los estragos de las riadas. En el momento en que el agua alcanzó una pasarela interna de la empresa y la inundó por completo, Iberdrola decidió evacuar al personal de la planta como medida de prevención. La instalación es una zona actualmente paralizada, que debía tener solo por un nivel de siete trabajadores que garantizan la integridad de las instalaciones para una puesta en marcha a la mayor brevedad posible.

El río Nalón, ante la central térmica de Lada en la ribera de ayar. MARTA VARELA

El hundimiento de la pasarela creta sobre el río se produjo durante la noche y desde la mañana, por lo tanto, es que la empresa de electricidad se paralizó. La zona de emergencia por seguridad y ante el riesgo de que el nivel del río pueda seguir subiendo, se que los trabajadores que desde el momento de haberse producido el episodio de agua. Ante esta situación, Iberdrola se activó el llamado Plan de Autoprotección de la Central Térmica de Lada.

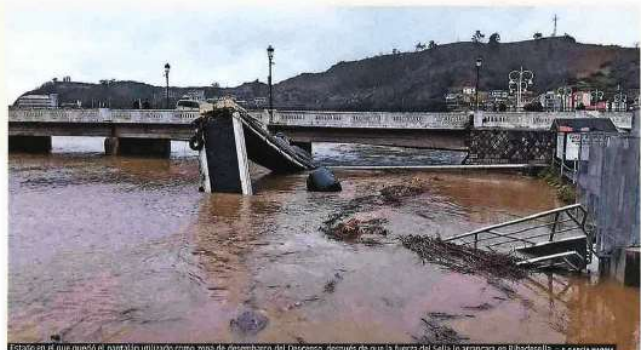
Estado en el que quedó el pantallán unido como zona de desembarco del descenso, después de que la fuerza del Sella lo arrancara en Ribadesella. LA CÁMARA MARCA

**LA SALLA / L. RAMOS RUIZ**  
 Ribadesella. Dado como el flujo de papel. Así quedó ayer por la tarde el pantallán unido junto al puente de los Vecinos del Sella, en la villa ribesellana. Fue la enorme fuerza del río la que arrancó y partió en varios trozos la infraestructura, que habitualmente utiliza una empresa de turismo activo para el alquiler de motos acuáticas y que también es la zona de desembarco que se venía usando en las últimas ediciones del Descenso Internacional del Sella.

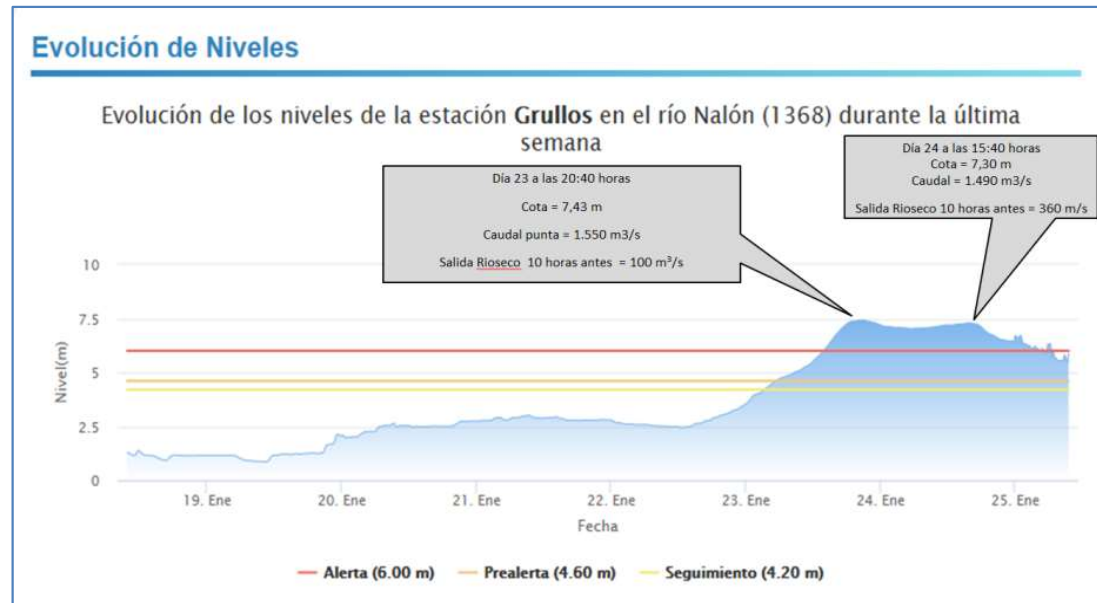
Por la trascendencia e importancia del episodio en la desembocadura del sistema Nalón-Narcea, se analizaron los niveles registrados en la estación del río Nalón en Grullas. Se incluye a modo indicativo la información de los niveles/caudales registrados en relación con los caudales de vertido del embalse de Rioseco (10 horas antes):

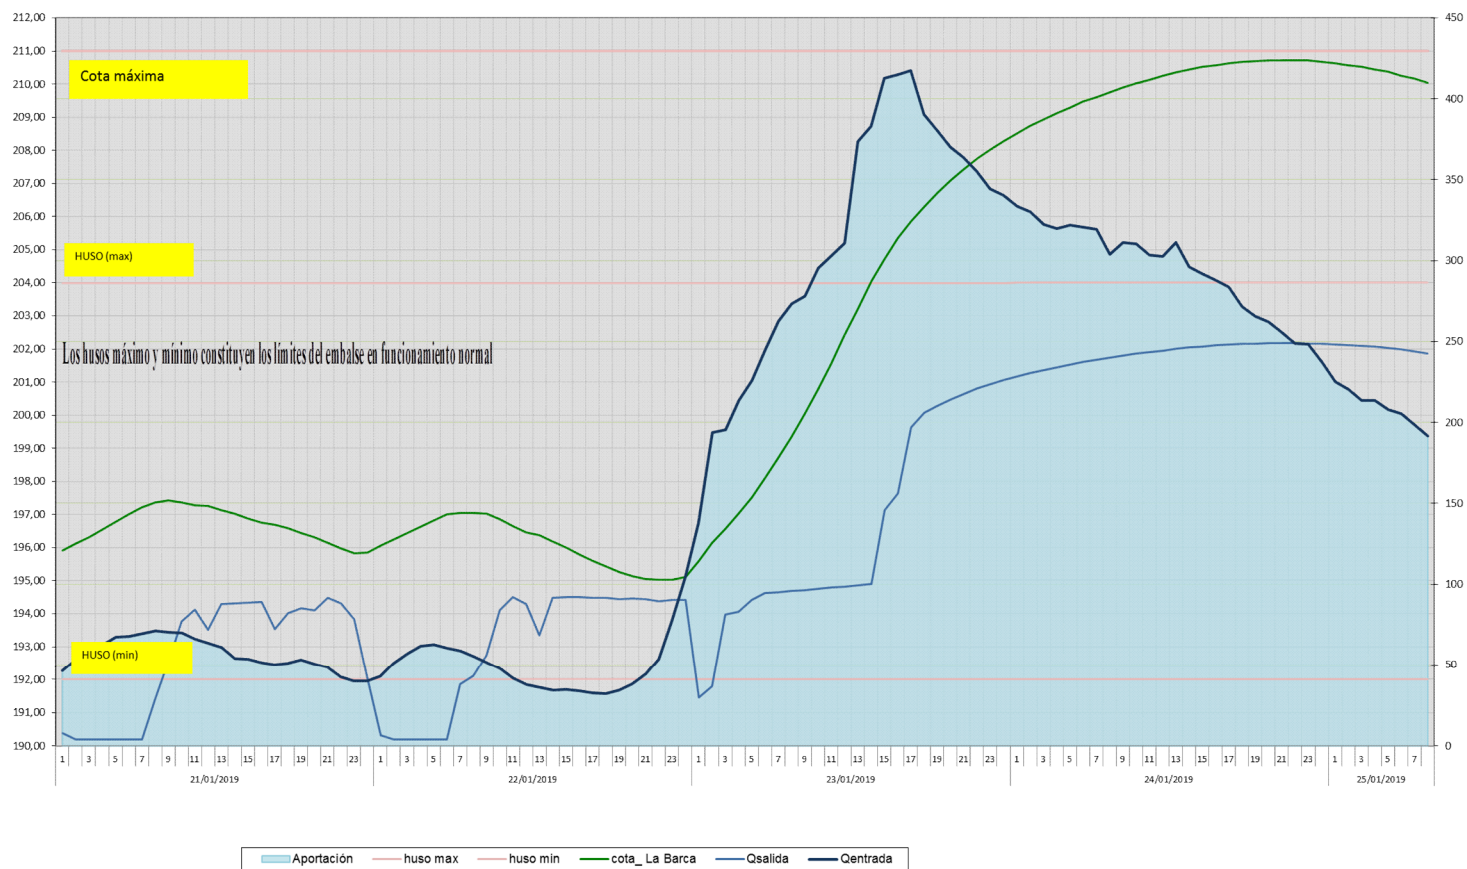
LA BARCA (21/01/2019-25/01/2019)

Volumen almacenado durante el episodio 19 Hm<sup>3</sup>

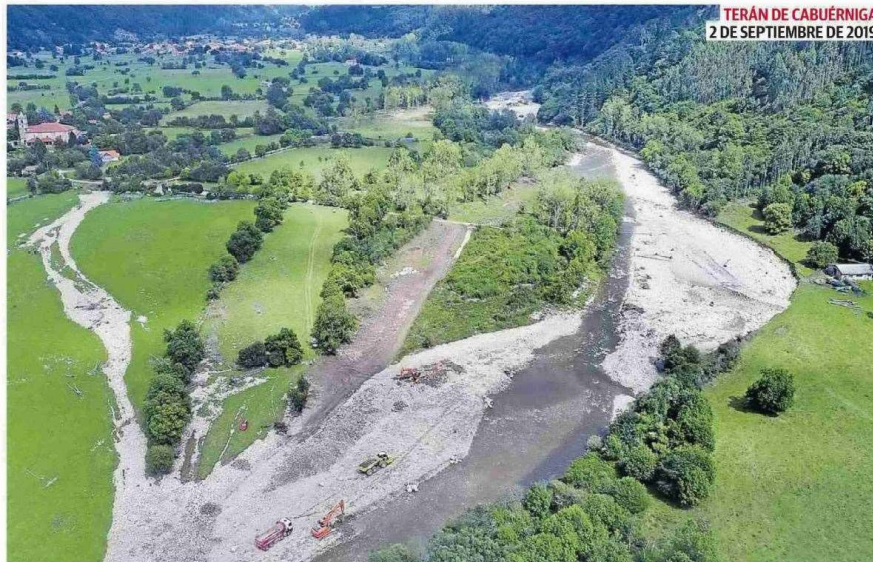
## Río Saja en Terán (T.M. de Cabuérniga)

▲ **Antes.** Imagen del paso del río Saja por el pueblo de Terán, en Cabuérniga, durante los trabajos de construcción de una escollera tras las inundaciones registradas en enero.  
© FOTOGRAFÍAS: JAVIER ROSENDO

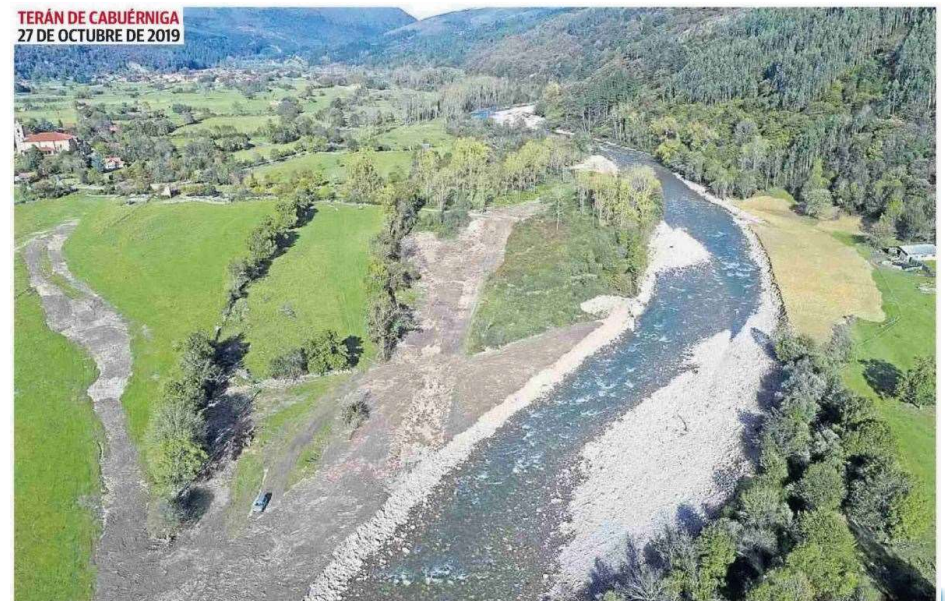
▲ **Después.** Imagen del cauce del río Saja a su paso por Terán tras la finalización de los trabajos que ha llevado a cabo Confederación en la zona y que han evitado el desbordamiento tras las fuertes lluvias de la semana pasada. © FOTOGRAFÍAS: JAVIER ROSENDO

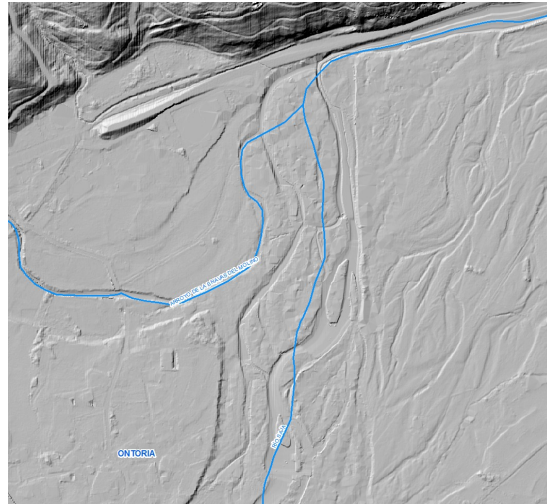
Se ha realizado un análisis de la incidencia hidráulica que supondría la retirada de depósitos de acarreo en Ontoria cuenca del río Saja, T.M. de Cabezón de la Sal (Cantabria)

Se ha analizado la influencia de los dragados sobre los niveles del arroyo Las Navas del Molino y se ha comprobado que para caudales de avenida la capacidad del cauce del arroyo es insuficiente provocando su desbordamiento independientemente de los niveles del Saja.
