**INUNDACIONES EN LA DEMARCACIÓN DE LAS
CUENCAS MEDITERRÁNEAS ANDALUZAS EN
OCTUBRE DE 2018**

JORNADA INUNDACIONES Y CAMBIO CLIMÁTICO

MADRID, 10 DE DICIEMBRE DE 2018

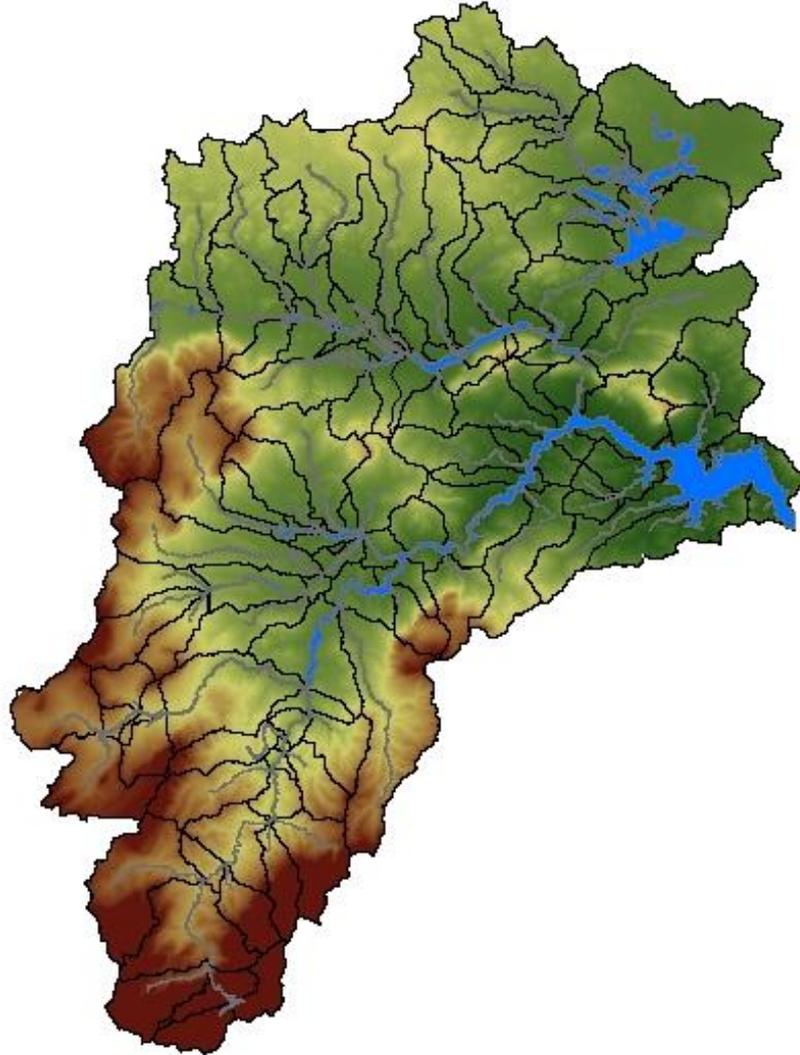
ZONAS INUNDABLES DE LA CUENCA DEL RÍO GUADALTEBA

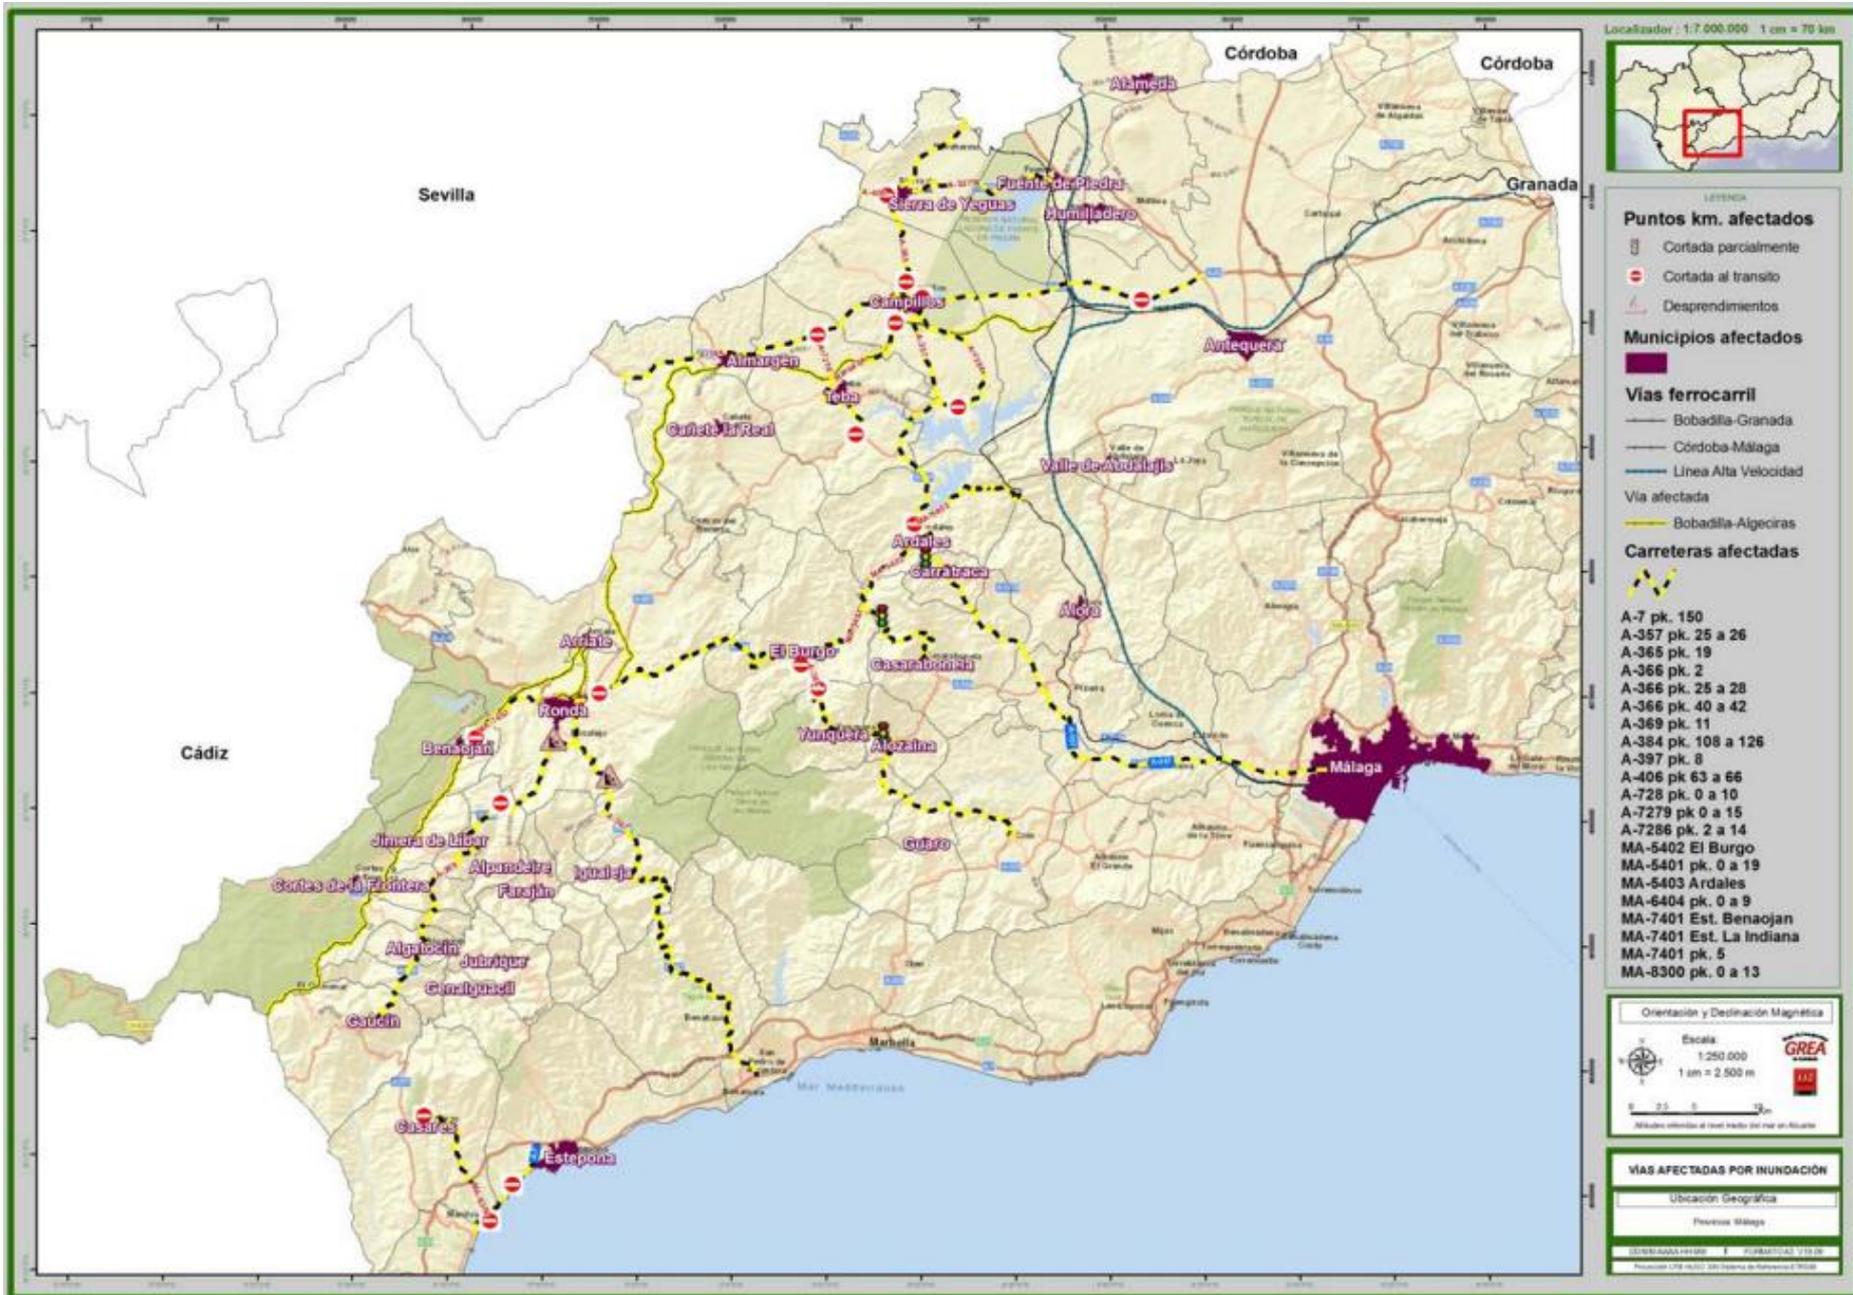
VÍAS DE COMUNICACIÓN AFECTADAS POR LAS INUNDACIONES

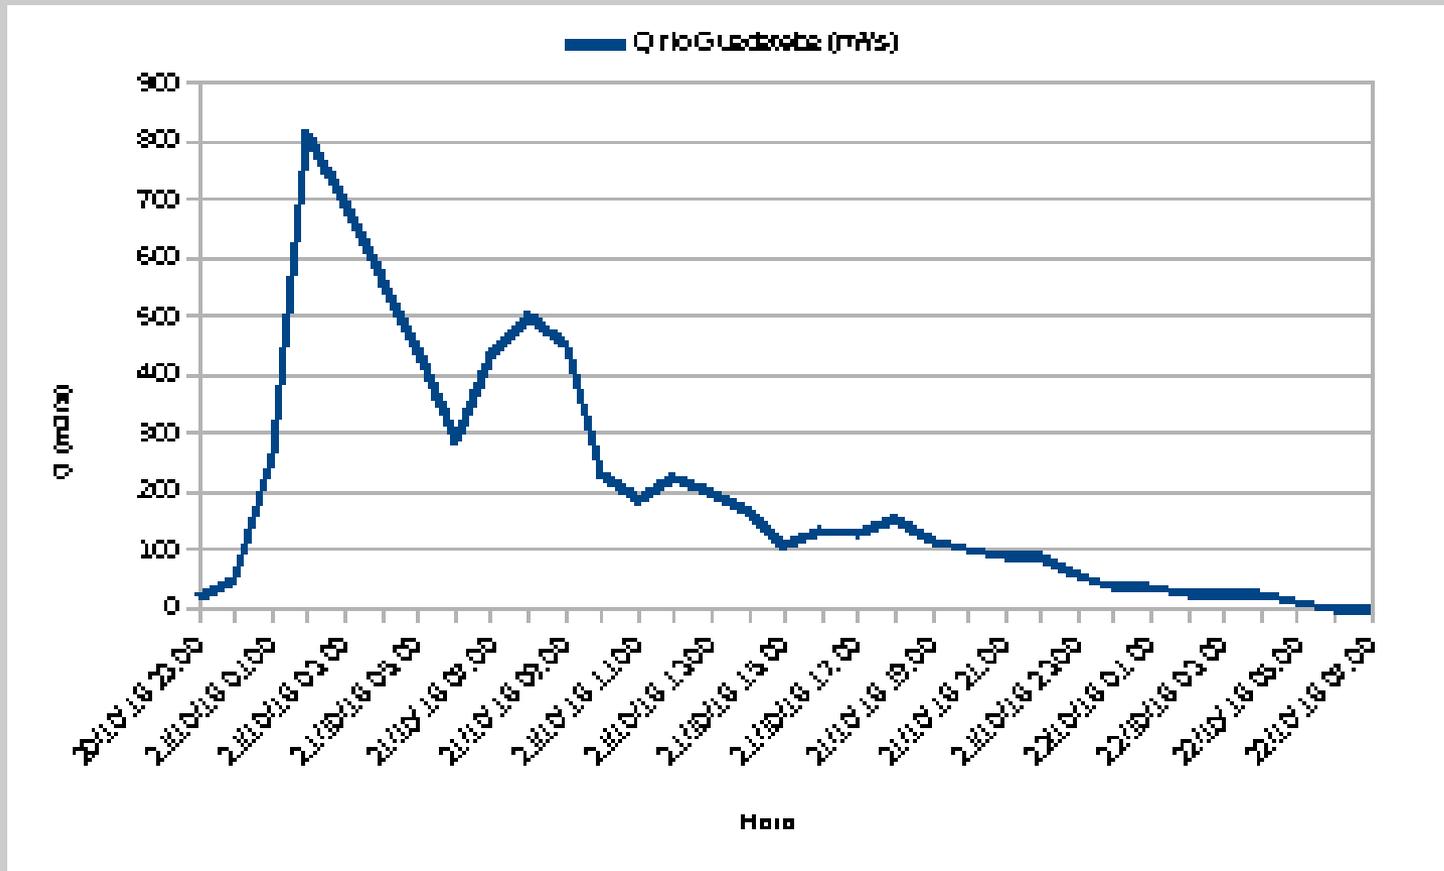
EVOLUCIÓN DEL EMBALSE DEL GUADALTEBA EL 21/10/2018

Qpunta = 808 m³/s a las 3:00 horas del 21/10/2018; Volumen embalsado = 23,37 Hm³ en 24 horas

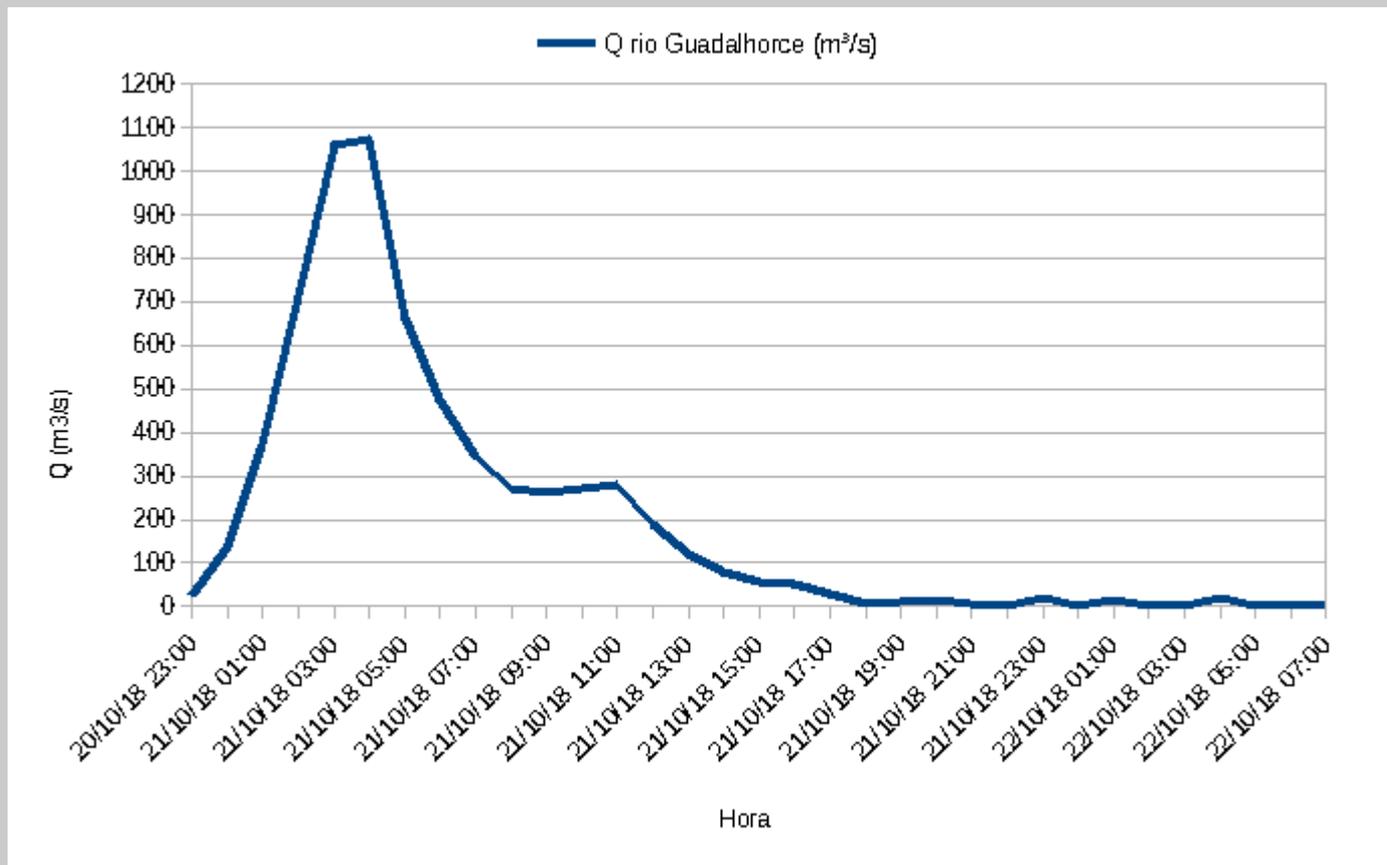
EVOLUCIÓN DEL EMBALSE DEL GUADALHORCE EL 21/10/2018

Qpunta = 1.075 m³/s a las 5:00 horas del 21/10/2018; Volumen embalsado = 23,60 Hm³ en 24 horas

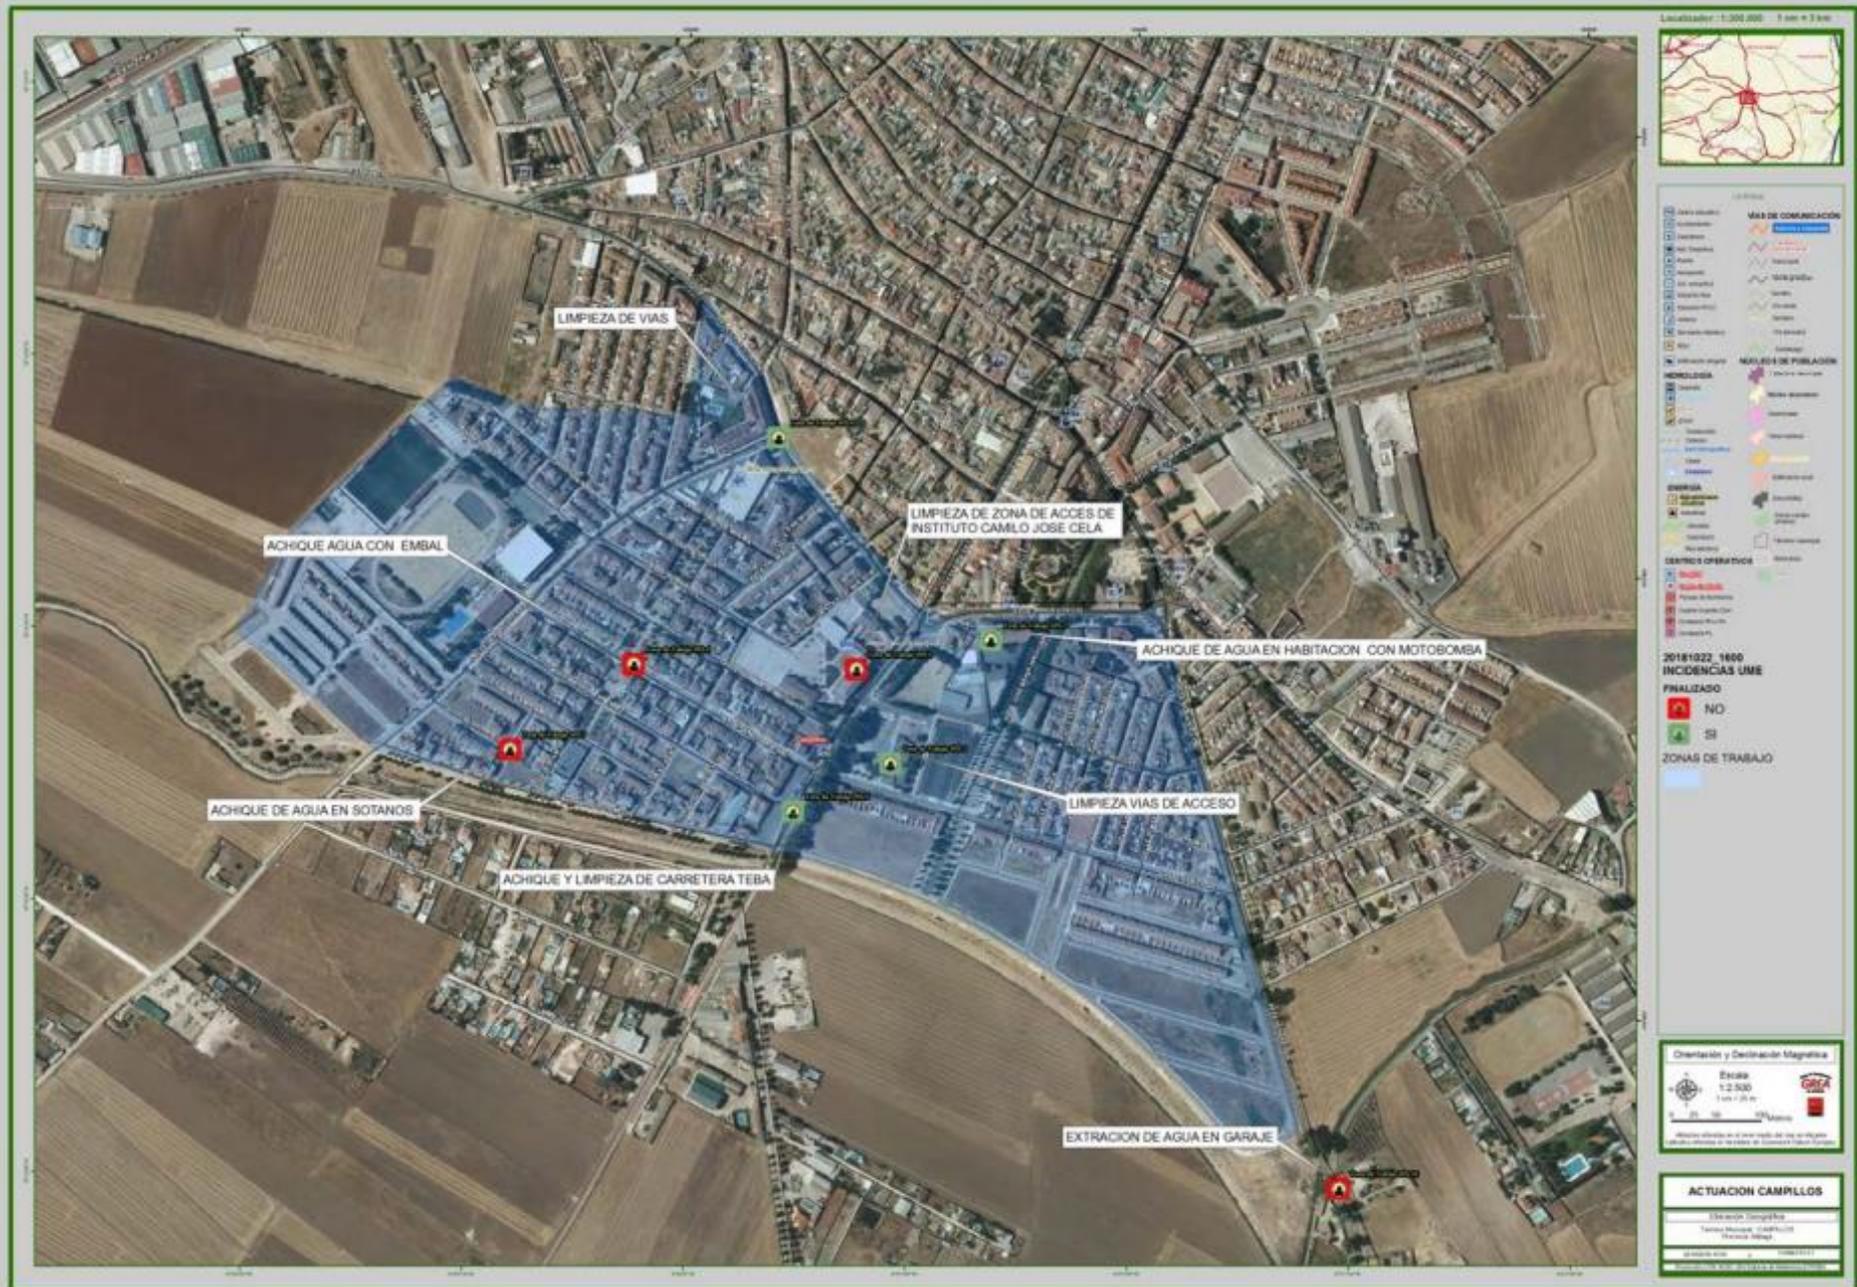
ZONAS AFECTADAS POR LAS INUNDACIONES EN CAMPILLOS

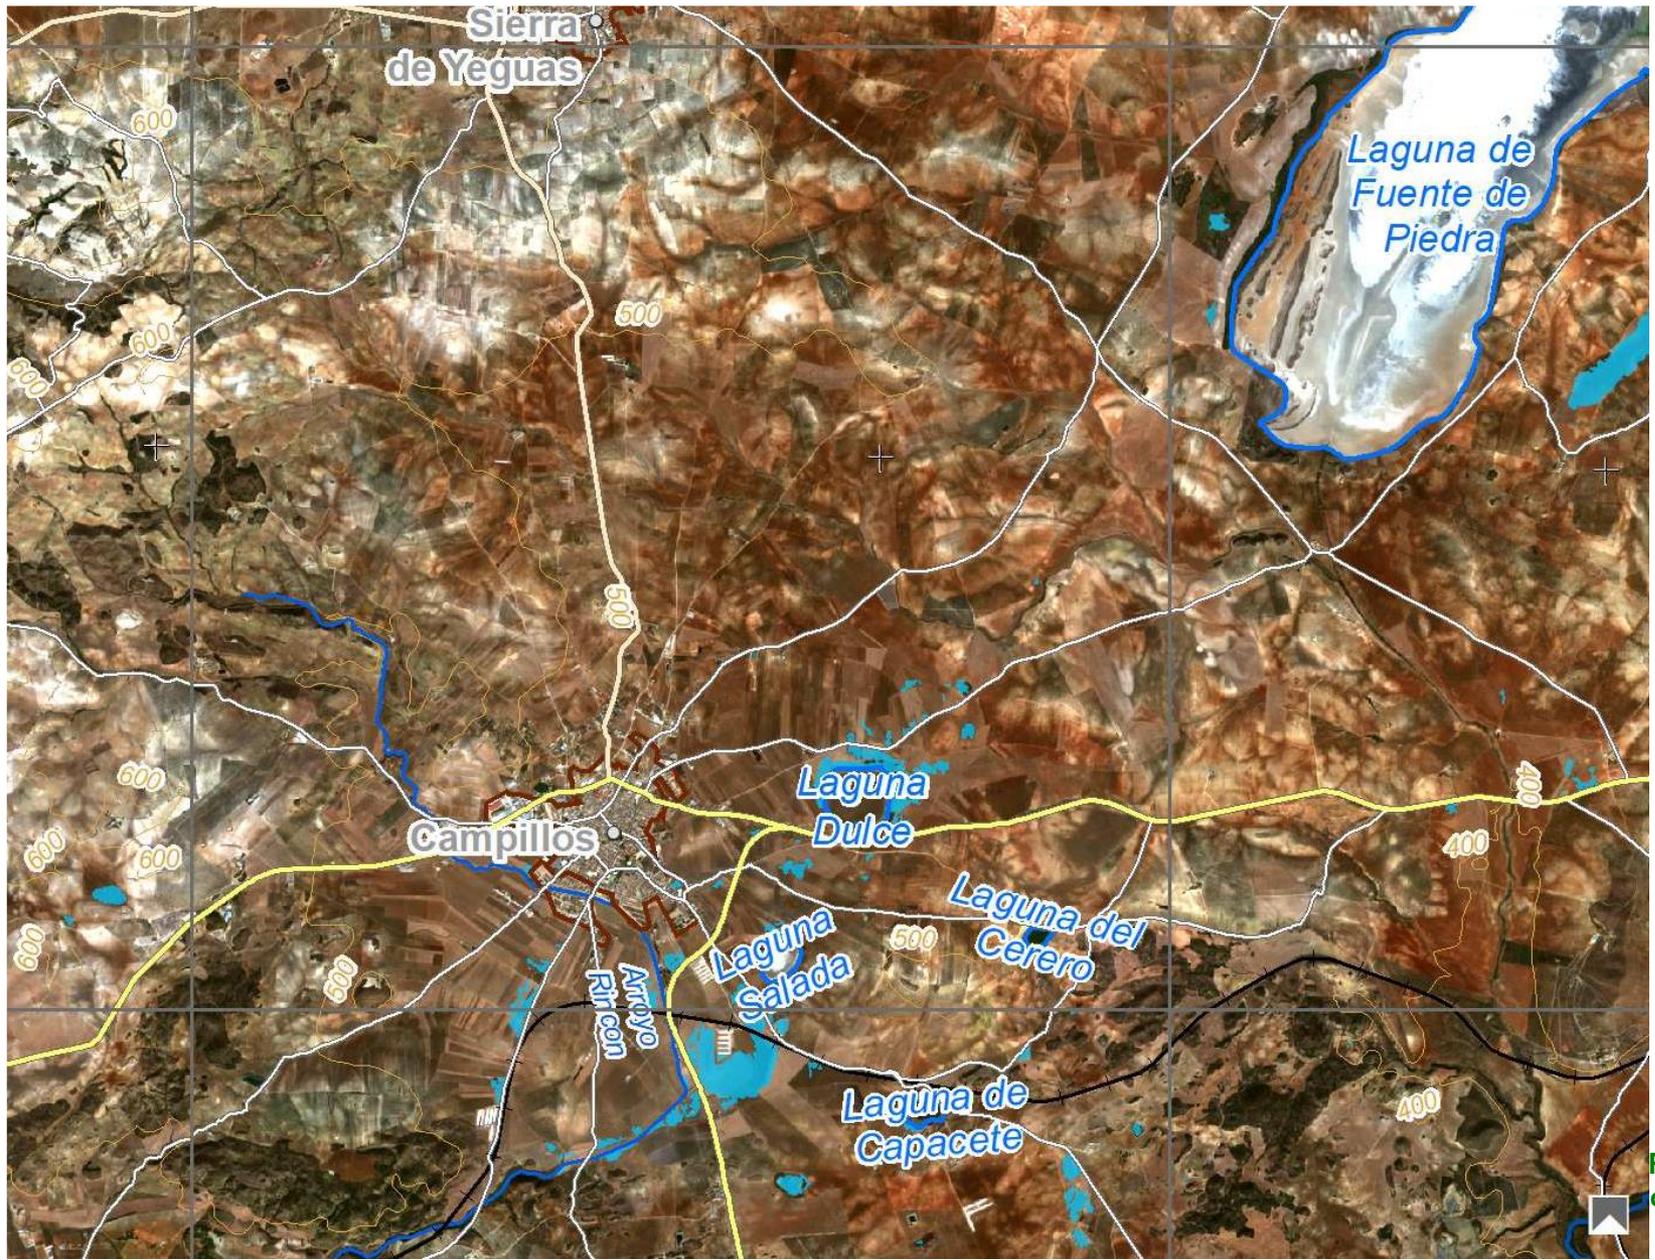
DETALLE IMAGEN COPERNICUS DEL DÍA 22 DE OCTUBRE DE 2018 DE LAS ZONAS AFECTADAS POR LAS INUNDACIONES EN CAMPILLOS
