MINISTERIO
PARA LA TRANSICIÓN ECOLÓGICA

EJEMPLO DE PROYECTO DE REPARACIÓN DE DAÑOS MEDIOAMBIENTALES

INCENDIO EN LAS INSTALACIONES DE EMPRESA, S.L.

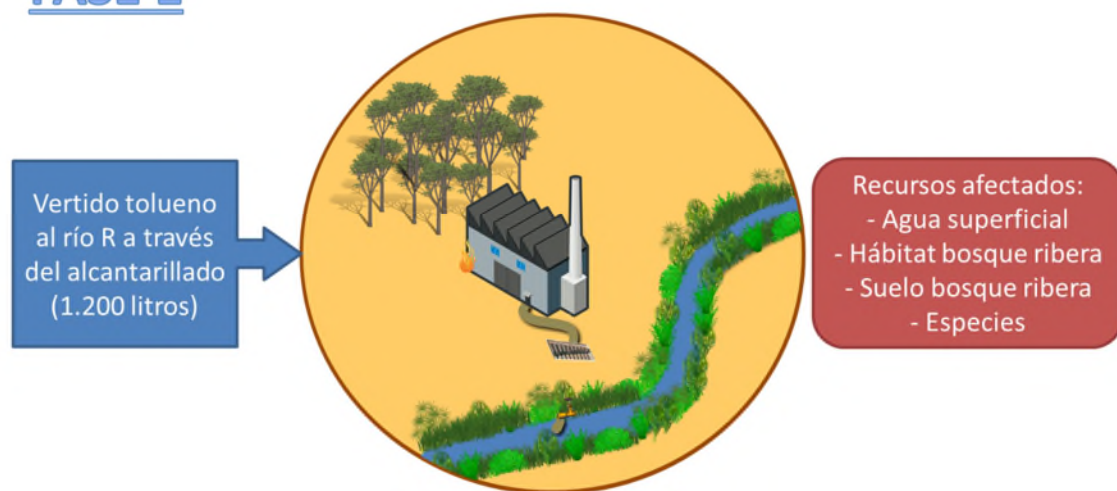
Figura 1. Fase 1 del incidente: vertido de tolueno al río a través de la red de pluviales. Fuente: Elaboración propia

La instalación de los obturadores de alcantarillas se realizó en cumplimiento con lo establecido en los artículos 9.1, 17.1 y 17.2 de la Ley 26/2007, de 23 de octubre, de Responsabilidad Medioambiental. Esta actuación, como se ha indicado, no logró evitar que determinado volumen de tolueno (alrededor de 1.200 litros, como se estimó posteriormente) contaminara el río (ver Figura 1).

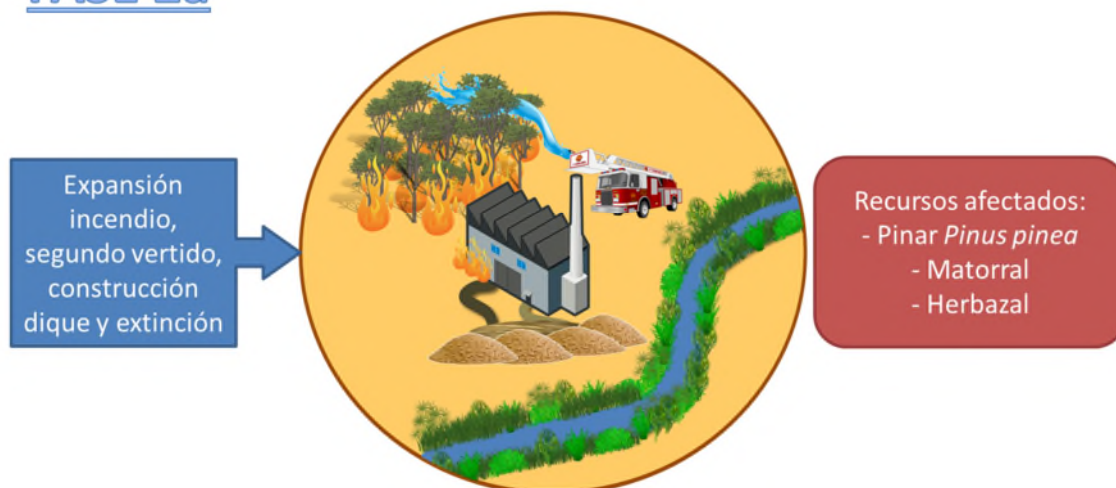
Figura 2. Fase 2a del incidente: extensión del incendio y contención de las aguas de extinción contaminadas de tolueno, xileno, tricloroetileno y atrazina. Fuente: Elaboración propia

Conforme con las previsiones, según avanzaba la lucha contra el incendio, el dique comenzó a recibir agua con sustancias contaminantes procedente del almacén. La efectividad del dique resultó elevada ya que no se observaron nuevos flujos superficiales de contaminación desde la instalación hacia el río R (ver Figura 2).

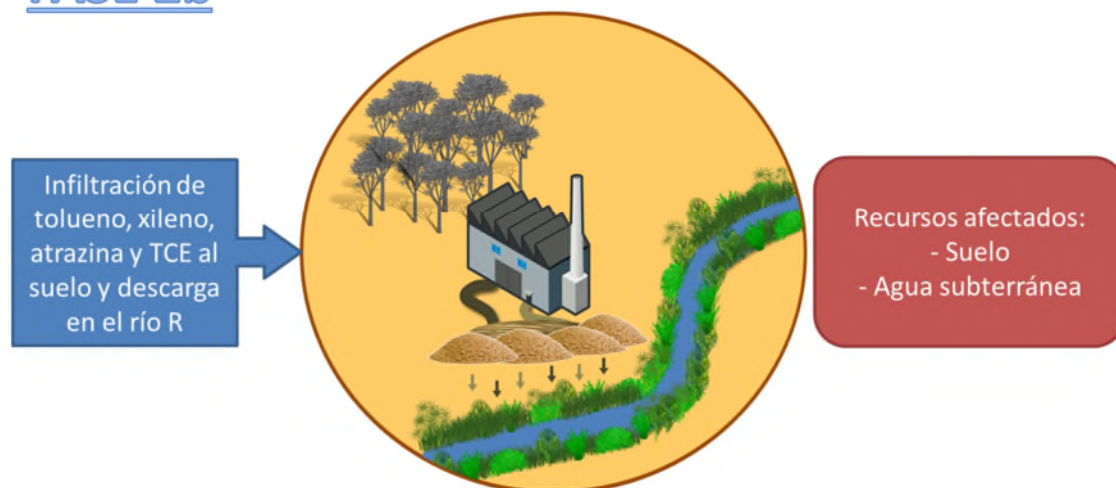
Figura 3. Fase 2b del incidente: infiltración de las aguas de extinción retenidas en el dique y contaminadas por tolueno, xileno, tricloroetileno y atrazina al suelo y a las aguas subterráneas. Fuente: Elaboración propia

Pasadas varias horas, el incendio del pinar quedó controlado y extinguido. Mientras, el incendio de la instalación requirió más tiempo tanto en su extinción como en el posterior enfriamiento de los equipos para evitar su reactivación. En concreto, el incidente no se dio por concluido hasta el día 4 de octubre de 2017, cuando los cuerpos de bomberos y restantes servicios de emergencias se retiraron de la zona (ver Figura 3).

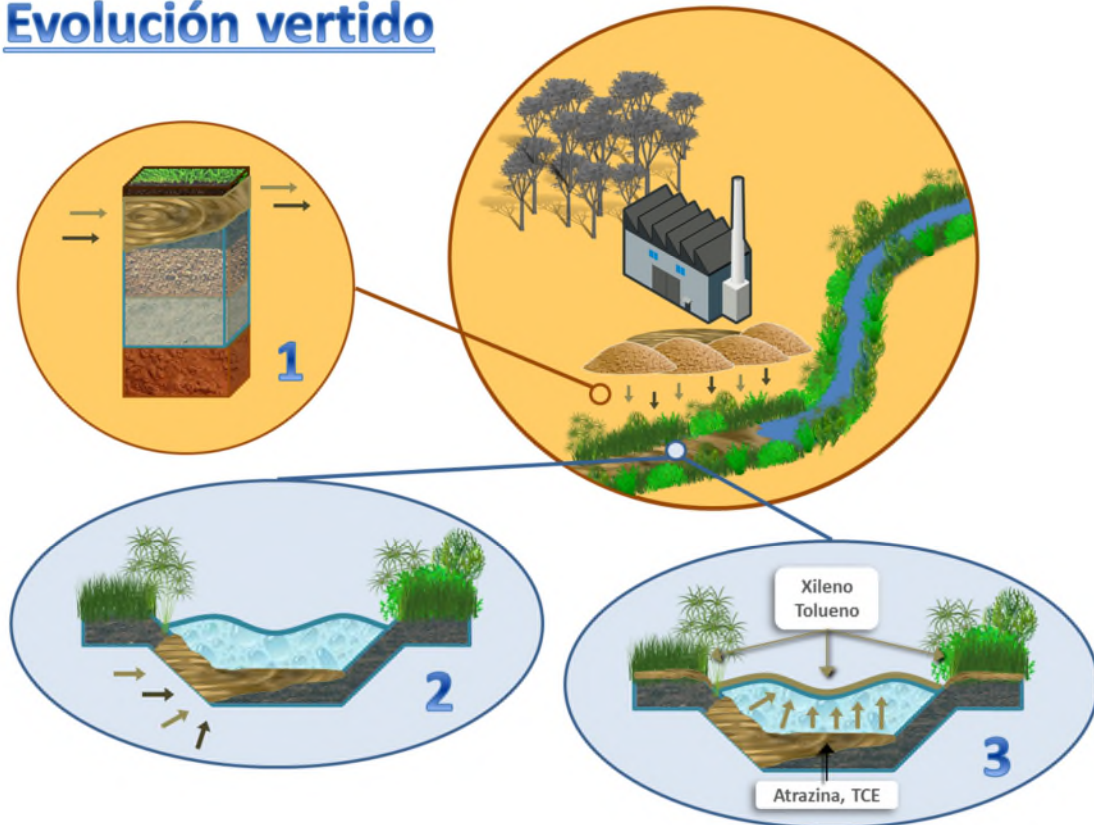
Figura 8. Modelización de la evolución de las aguas de extinción retenidas en el dique contaminadas por tolueno, xileno, tricloroetileno y atrazina: contaminación del suelo y descarga al río R, afectando al lecho del río, al agua superficial y a las riberas del río R. Fuente: Elaboración propia

El vertido de tricloroetileno y atrazina al río a través de las aguas subterráneas, debido a las características de dichas sustancias, se extendió a lo largo del lecho del río, sin diluirse de forma relevante en el agua (ver Figura 8).

Los análisis realizados determinaron que el origen de este segundo vertido de contaminantes al río se encuentra en el suelo que había servido como vaso al dique de emergencia. En concreto, parte de las aguas contenidas en el dique se ha infiltrado en el suelo alcanzando la masa de agua subterránea situado bajo el mismo a un metro escaso de profundidad y termina descargando en el río R situado a pocos metros. Por lo tanto, se trata de un foco de contaminación que libera sustancias contaminantes de forma continua desde el suelo al agua subterránea y, en segundo término, desde la masa de agua subterránea al agua superficial del río R (ver Figura 8).

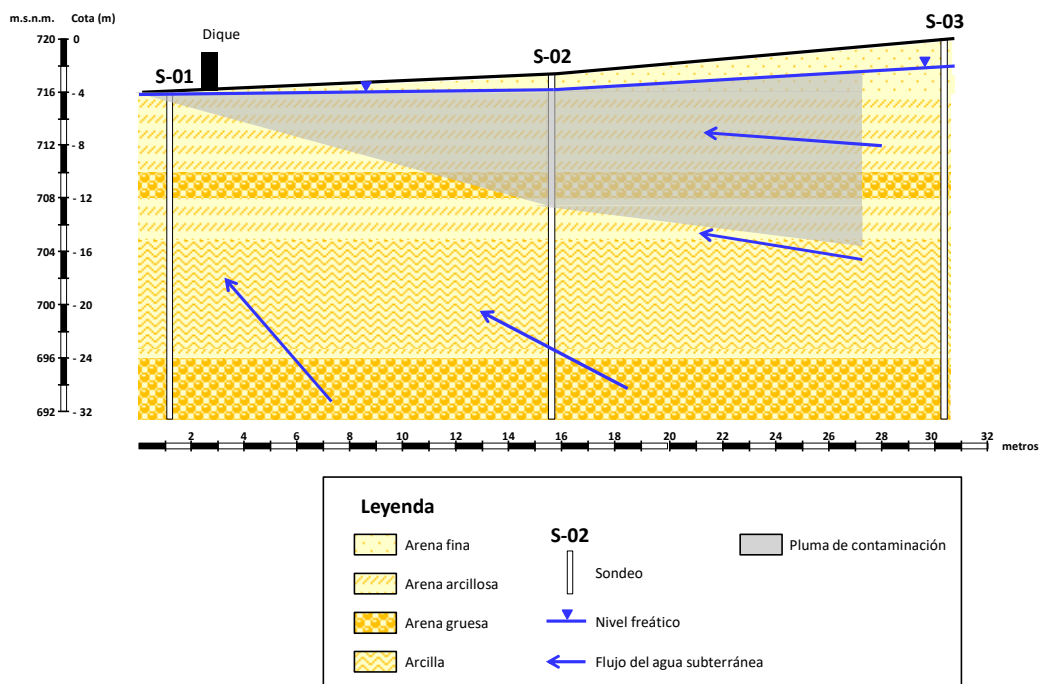
Figura 10. Perfil geológico de la línea S01–S03. Fuente: Elaboración propia
