Informe mensual de seguimiento del Plan de Vigilancia Ambiental de la obra Estabilización del sistema de playas Magdalena-Peligros (TM Santander, Cantabria)

Marzo 2018

Anexo 1: Check-list 06032018

Anexo 2: Informe extraordinario

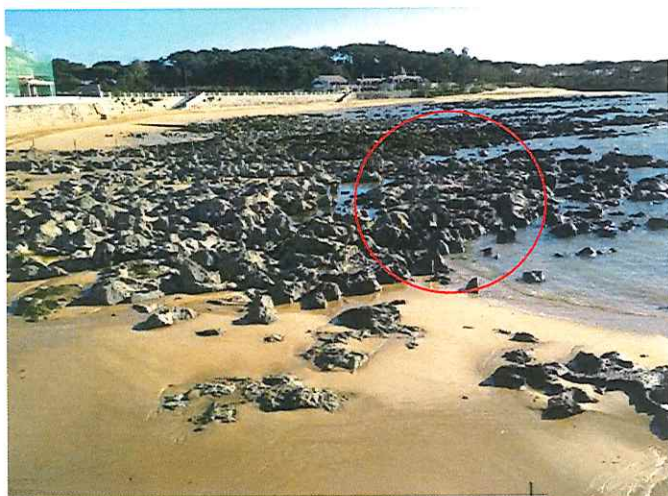
Fotografía nº1.- Restos de interés señalizados

Ya se ha comentado la existencia de restos de interés arqueológico en la zona. Tras la confirmación por parte de la asistencia técnica de patrimonio que efectivamente estos restos se encuentran dentro del recinto de obra se procede a su señalización. El día 28 de febrero (coincidiendo con la marea) se señala esta área.

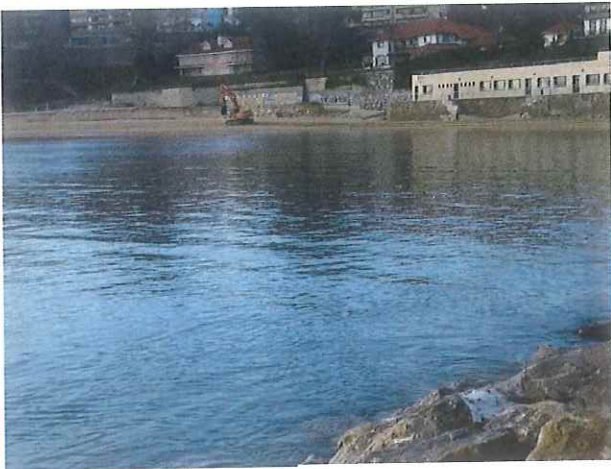
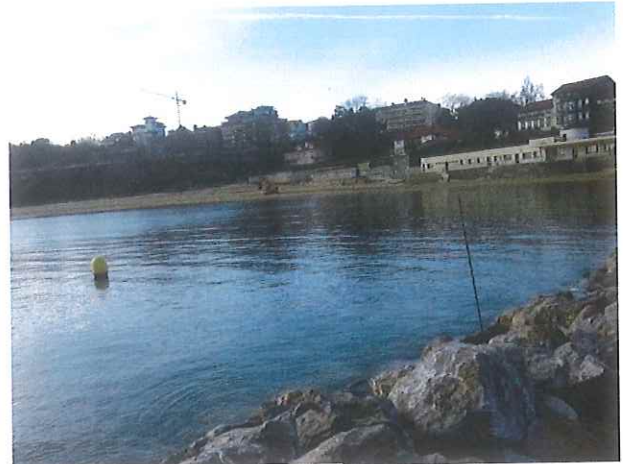
Fotografías tomadas desde el espigón 07-03-2018 / 17:30

Como se puede comprobar la mancha ha desaparecido por completo y se llega a la conclusión expuesta en el presente informe: una bolsa de finos no asentados se ha movido a causa de la corriente causando la mancha.

Se visita obra el día **08-03-2018 (12.00)** para comprobar visualmente que la mancha ha desaparecido por completo. Se habla con el operador y lo confirma. Con cualquier anomalía de este tipo se avisará a la asistencia técnica.

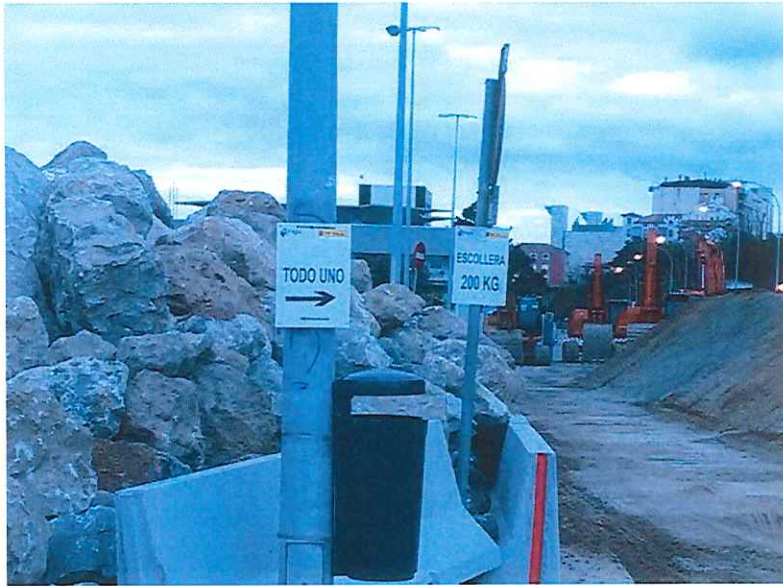
- **Pregunta 10:** Medios de contención. Acopios. Fotografías del estado actual de los acopios en obra, acordes con el plano

Señalización de acopios en zona aglomerada

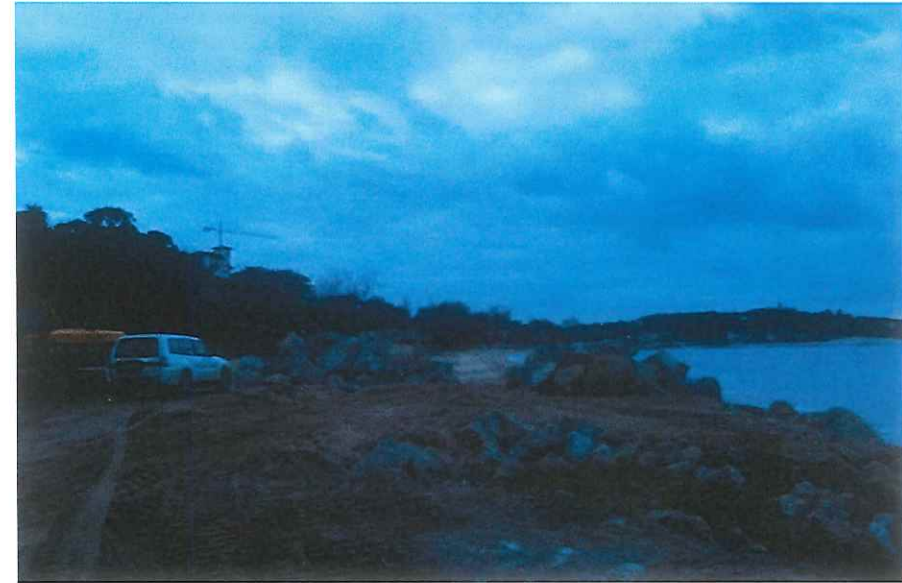
Escollera acopiada en playa

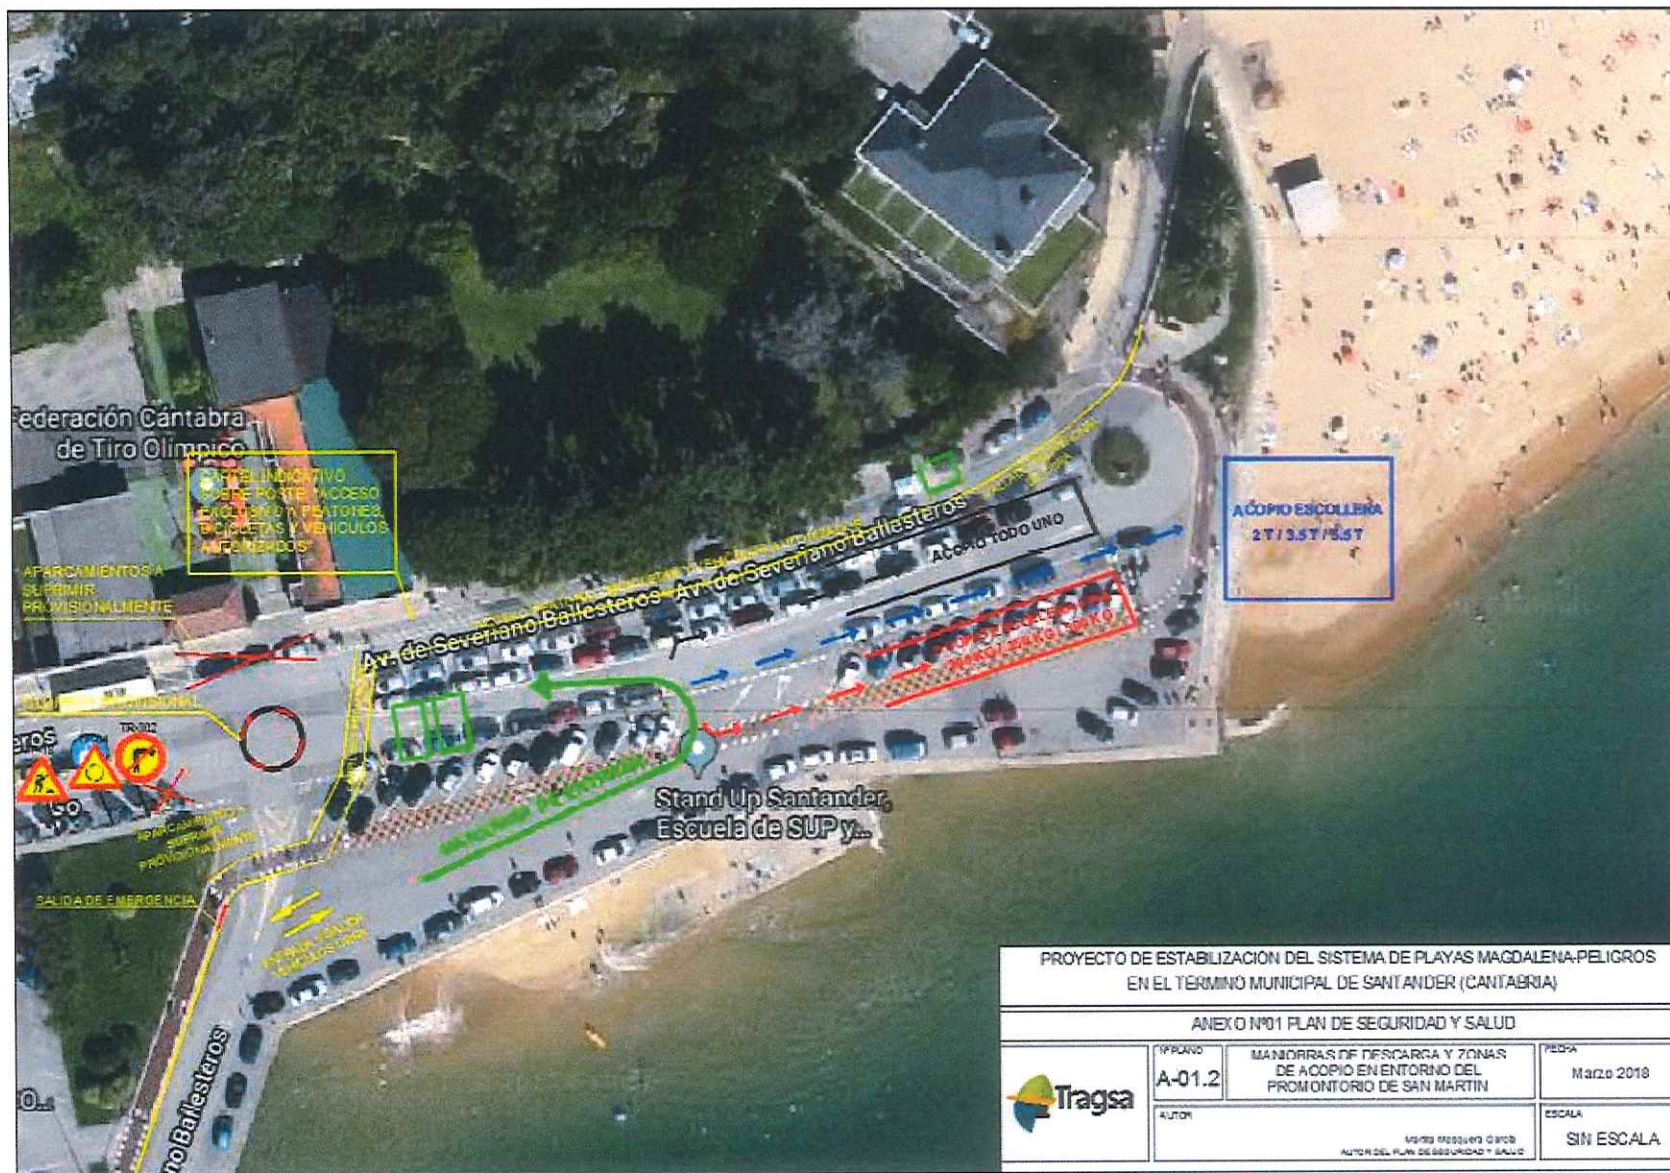
| | TITULAR A-01.2 | MANIOBRAS DE DESCARGA Y ZONAS DE ACOPIO EN ENTORNO DEL PROMONTORIO DE SAN MARTÍN FECHA Marzo 2018 |

- **Pregunta 12: Elemento auxiliares, casetas :** En el siguiente plano se muestran las nuevas y definitivas ubicaciones de los elementos auxiliares de obra, así como las zonas de acopio de materiales

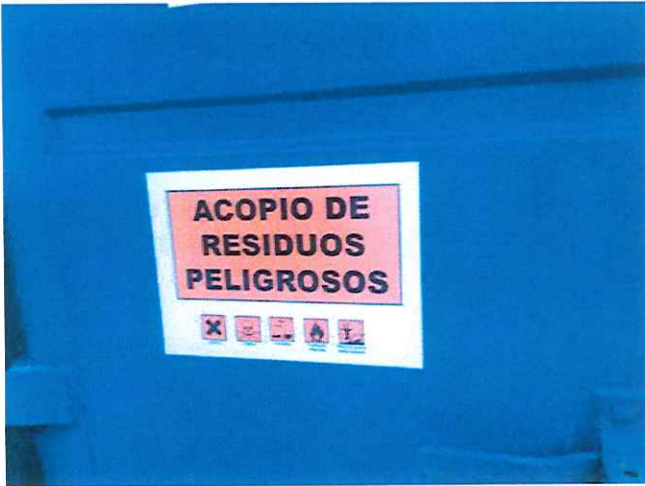
Cartel indicativo en puerta de caseta de residuos

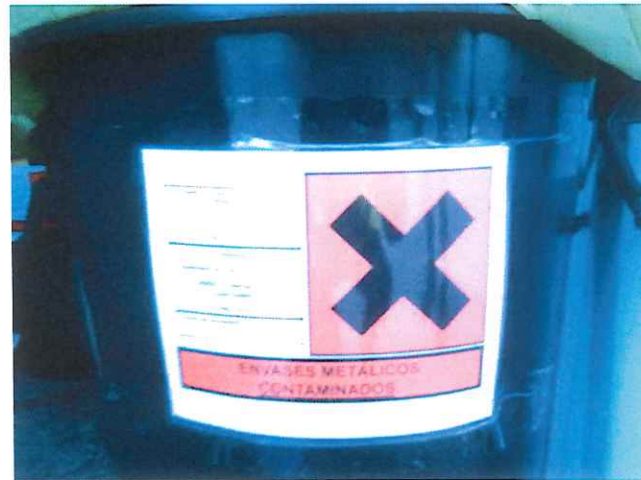
Cada contenedor etiquetado individualmente

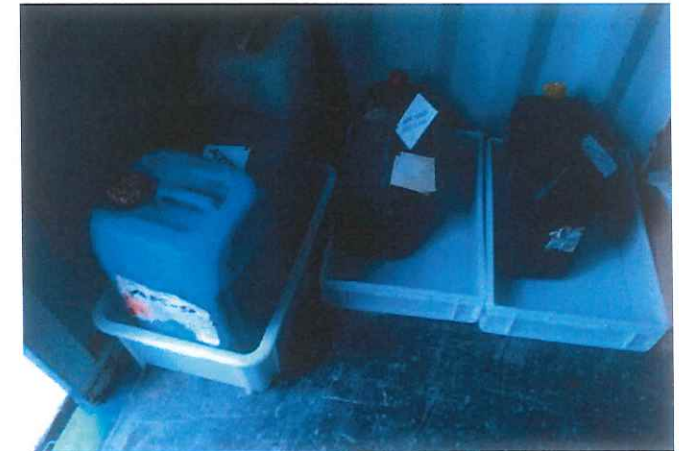
Cubetos antiderrames
