FICHAS PARA LA VALORACIÓN DE DAÑOS CAUSADOS POR LOS TEMPORALES DE FINALES DE NOVIEMBRE Y DURANTE EL MES DE DICIEMBRE EN LA COSTA DE LA PROVINCIA DE CASTELLÓN

GRUPO DE ACTUACIÓN LOTE 1

TRAMO DE COSTA: VINARÓS, BENICARLÓ Y PEÑISCOLA,

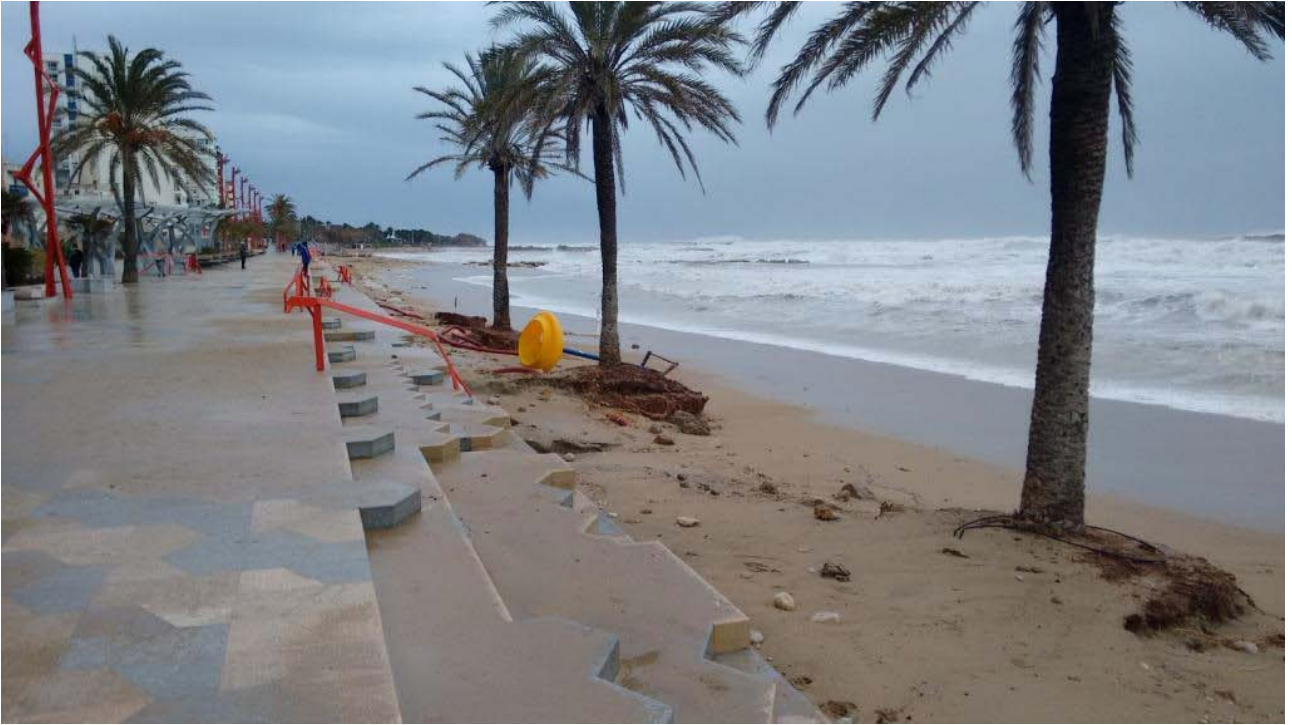
VINARÓS

VINARÓS: DAÑOS EN LOS ACCESOS A ALGUNAS CALAS Y LEVES DESPRENDIMIENTOS EN LOS ACANTILADOS DE MATERIAL GRANULAR POCO COHESIONADOS.

VINARÓS: REPARACIÓN Y HABILITACIÓN DE ACCESOS A LAS CALAS.

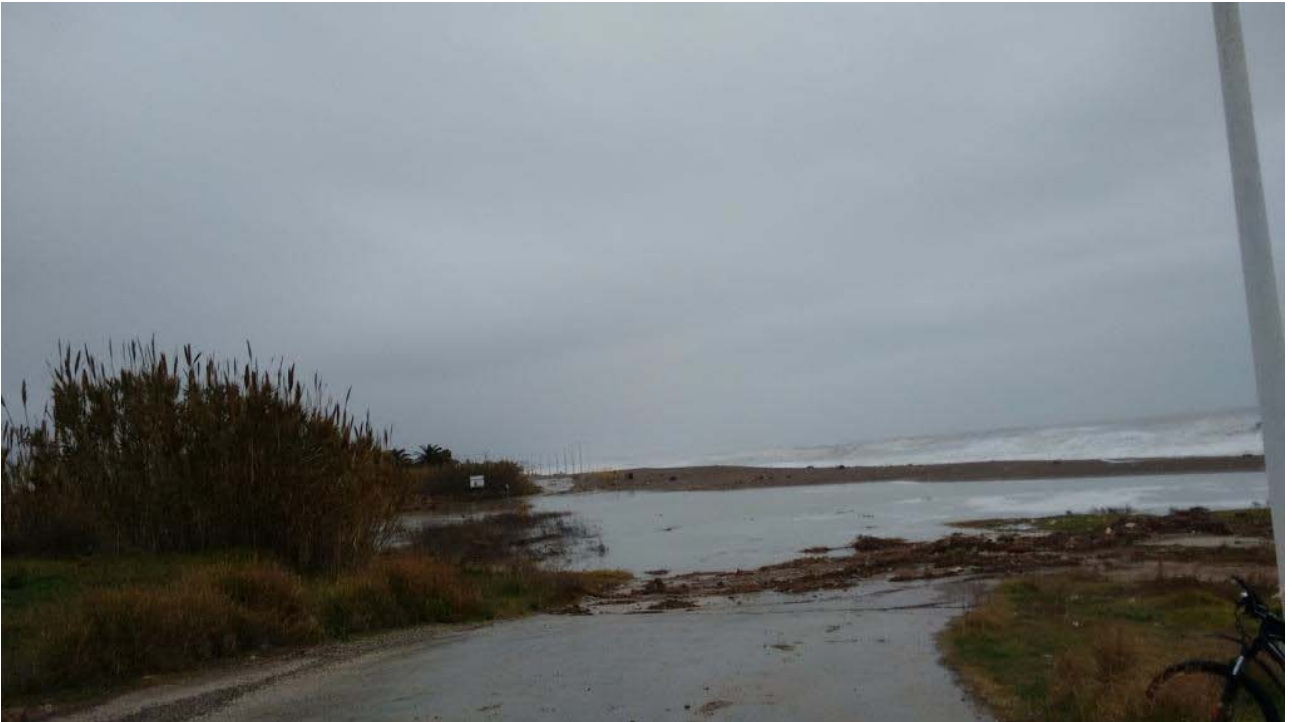
BENICARLÓ

BENICARLÓ: DAÑOS EN LOS ACCESOS A LA PLAYA DE LA MAR CHICA, TANTO EN LA ESTRUCTURA DE ESCOLLERA COMO EN EL MIRADOR DE MADERA. PRESENCIA DE OBJETOS Y ARENA EN VIALES.

BENICARLÓ: RECONSTRUCCIÓN DE LA DEFENSA DE ESCOLLERA Y DE LA PLATAFORMA-MIRADOR DE MADERA POR LA QUE SE ACCEDE A LA PLAYA.

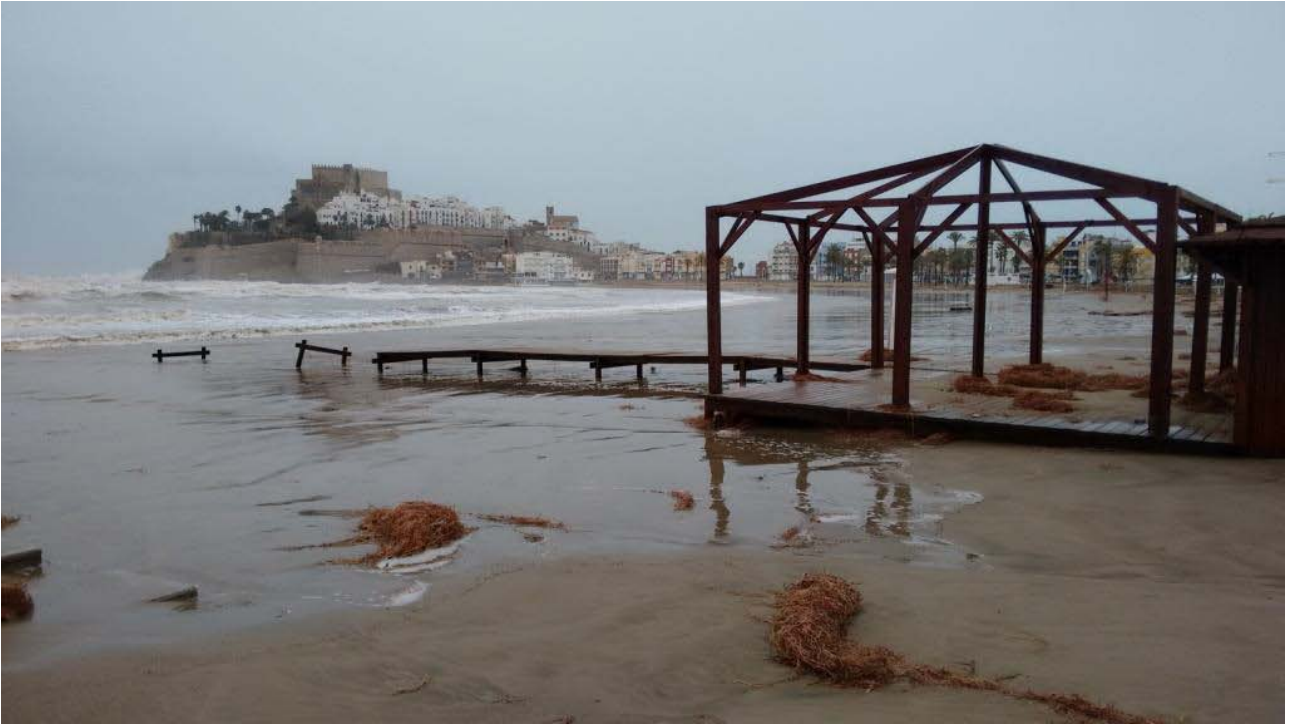
PEÑISCOLA

PEÑISCOLA: LEVES DAÑOS EN LAS PASARELAS DE MADERA DE LA COSTA NORTE. INHABILITACIÓN DE ALGÚN TRAMO DEL CANAL DE DESAGÜE DE LA COSTA NORTE. PRESENCIA DE ABUNDANTES OBJETOS Y ARENA PROCEDENTE DE LA PLAYA SOBRE EL PASEO MARÍTIMO.

PEÑISCOLA: HABILITACIÓN DEL CANAL DE DESAGÜE DE LA PLAYA NORTE CON MAQUINARIA PESADA.

REPARACIÓN DE LOS DAÑOS DE LAS PASARELAS.

RETIRADA DE ESCOMBROS Y LIMPIEZA EN GENERAL.

RESTAURACIÓN DE LAS DUNAS AFECTADAS, Y CONTINUIDAD DE ESTE TIPO DE ACTUACIÓN EN SENTIDO SUR.
