# ACTUALIZACIÓN Y MEJORA DE LA RED DE NIVELACIÓN GEOMÉTRICA DE LA MARISMA DEL PARQUE NACIONAL DE DOÑANA Y DEL MODELO SEDIMENTARIO APOYADO EN LA MISMA (2007-2012)

## RESUMEN

## INTRODUCCIÓN

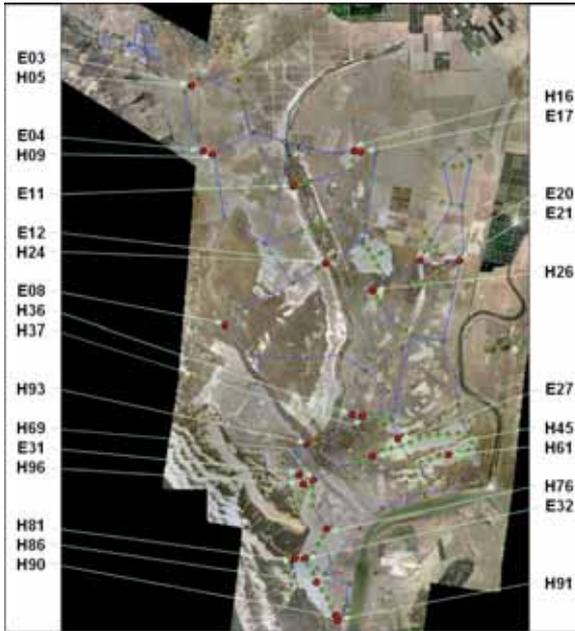
Ubicación en de la marisma del PND de los instrumentos de medida, en los que se detectó una ligera variación (de la línea de pendiente) del enrase de la solera de la marisma respecto a su comportamiento general en el conjunto de los elementos de medida; lo que sugirió el levantamiento de una nueva nivelación geométrica de los tramos de la Red de Nivelación Geométrica de la marisma PND de 1995-99 convergentes en ellos.

Location in the DNP marsh of the measurement instruments in which a light deviation of the slope line was detected regarding the level of the marsh and the general behaviour of the set of measurement elements. This suggested the survey of a new geometrical levelling in the stretches of the Geometrical Levelling Networks of the DNP marsh 1995-1999 converging to them.

en cuenta que se trataba de una información puntual, por lo que si se detectaba cierta tendencia significativa (positiva o negativa), sería conveniente confirmarla en el entorno de los correspondientes elementos de medida, repitiendo las nivelaciones geométricas realizadas en dirección a los mismos. Por todo ello, se analizaron los elementos que tuvieran 8 o más lecturas y un coeficiente  $R^2 > 0,1$  y de éstos se seleccionaron los que presentaban una pendiente de la línea de tendencia superior a 2,5 mm/año en valor absoluto, resultando los 28 elementos que se enumeran en la Tabla 1 y se muestran sobre la marisma del PND en la Figura 1.

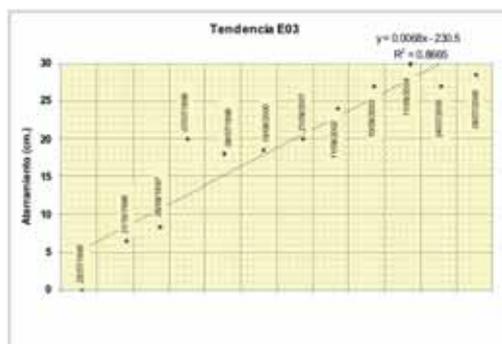
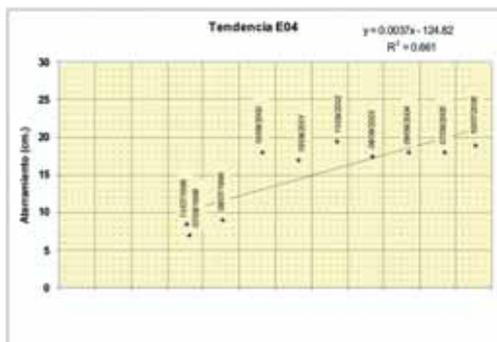
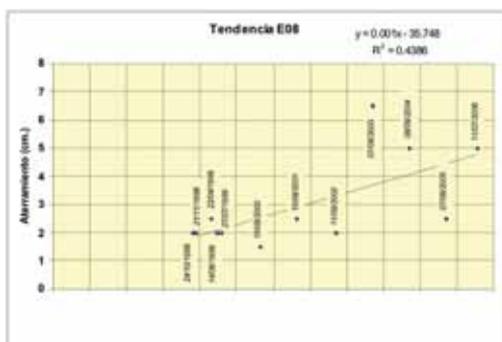
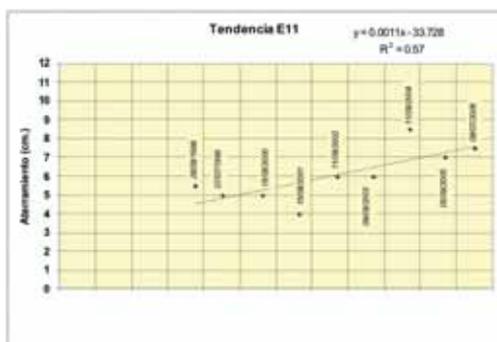
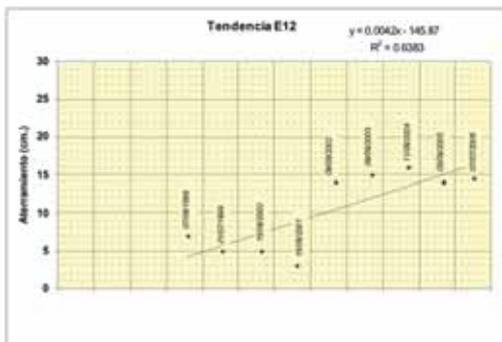
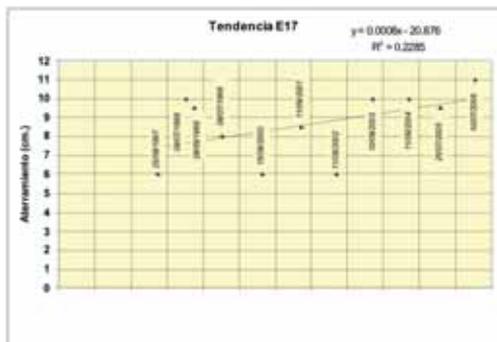
Línea de tendencia del enrase de la solera de la marisma en el instrumento de medida en cuestión (EXX: base de la escala de medida de la inundación de la marisma; HXX: escalillas adosadas a los hito-fenos utilizados en la nivelación geométrica de la marisma).

Trend line of the level of the marsh measured with the a certain instrument (EXX: base of the main flood scale in the marsh; HXX; scales attached to landmarks used in the geometrical levelling of the marsh).

Las unidades utilizadas en el ajuste de las líneas de tendencia en cada uno de los elementos, incluidos en la Tabla 1 y representados en los gráficos de la Figura 2, fueron «días» para el eje del tiempo y «cm» para el eje de los aterramientos; en consecuencia la pendiente de las rectas quedaba definida por cm/día, que resultaba una unidad poco intuitiva; por lo que se transformaron dichas pendientes a mm/año y así aparecen en la Tabla 1; aunque en los gráficos se mantienen las unidades originales. Los 28 elementos mencionados y sus tramos asociados, en los que en un principio se planteó levantar de nuevo su nivelación geométrica, son los siguientes:

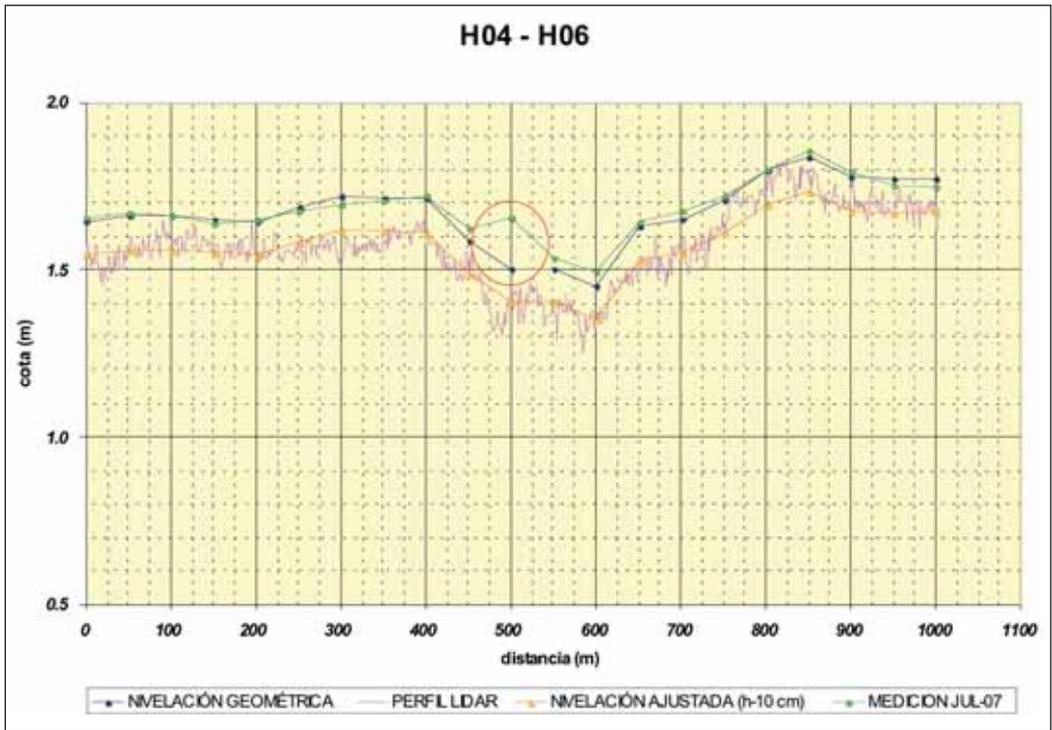
Figura 3. Nueva nivelación geométrica con precisión de 2007 en la primera sección transversal del caño de la Madre (en verde). Anterior nivelación geométrica con precisión de 1995 (en azul). El mismo perfil definido con el vuelo Lidar de 2002 (en rosa) y el desplazamiento que requiere la sección establecida con el vuelo Lidar para encajar con la nivelación geométrica (en naranja).

Figure 3. New precise geometrical levelling in 2007 (green) of the first cross section of Madre stream. Previous precise geometrical levelling in 1995 (blue). The same profile defined with the airborne Lidar in 2002 (pink) and the displacement needed to adjust it to the geometrical levelling (orange).

*a*) La Figura 3 muestra la nueva nivelación geométrica con precisión de la primera sección transversal del caño de La Madre definida por el perfil H04-H05-H06. En la nivelación de julio de 2007 (en verde) se detecta en la zona central de la sección, donde se ubican la escala E03 y el hito-feno H05, un incremento de cota significativo respecto de la nivelación de 1995 (en azul) y del perfil obtenido con el vuelo Lidar (en

rosa). Se trata de un punto singular que afecta a una longitud muy reducida del tramo central (la nivelación de julio de 2007 magnifica esta influencia, porque los puntos del terreno obtenidos con la nivelación que aparecen en el gráfico están distanciados 50 m); pero el efecto sobre los puntos E03 y H05 es real. La escala E03 está cercada por una valla para protegerla del ganado, lo que ocasiona que su cota sea mayor que la de su entorno, que se encuentra pisoteada por el ganado; pero también hay que considerar que el hito-feno H05 se encontraba enterrado en julio de 2007, lo que imposibilitó su utilización como apoyo de la nueva nivelación. Sin embargo, se constató que la mayor parte del itinerario de la nivelación entre los hito-fenos H04 y H06 prácticamente no sufrió variación respecto de la nivelación de 1995.

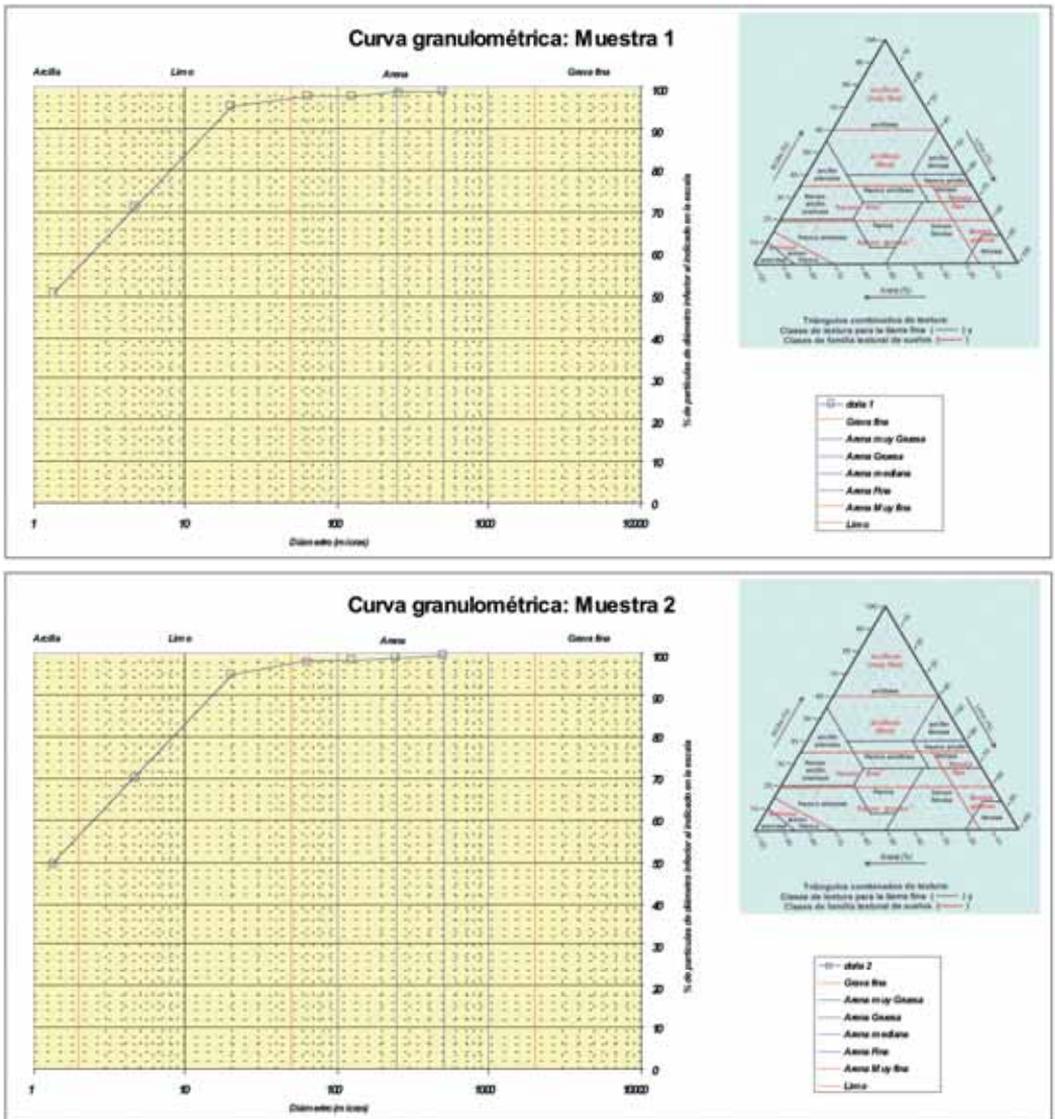
Figura 4. Análisis granulométrico de los sedimentos depositados sobre el hito-feno H05, situado en el centro de la primera sección transversal del caño de la Madre en el paraje del lucio de las Yeguas.

Figure 4. Granulometric analysis of sediments over landmark H05 placed in the centre of the first cross section of Madre stream, in the Yeguas pond area.

En julio del año siguiente 2008 se desenterró el hito-feno H05 y se analizaron dos muestras del suelo que lo cubría (Figura 4), en ambos casos su textura resultó limosa; apuntando con ello a que su procedencia pudiera deberse al transporte, durante las avenidas del arroyo de la Madre, de los sedimentos más finos situados al borde del cono de sedimentación del arroyo del Partido asentado en la marisma de El Rocío.

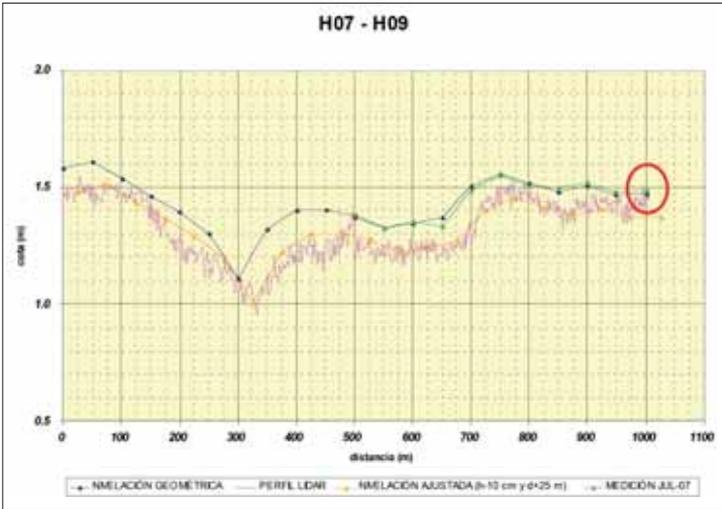
**Figura 5.** Nueva nivelación geométrica con precisión de 2007 (en verde) del perfil N-H08-H09 de la segunda sección transversal del caño de la Madre. Anterior nivelación geométrica con precisión de 1998 (en azul). El mismo perfil definido con el vuelo Lidar de 2002 (en rosa) y el desplazamiento que requiere la sección establecida con el vuelo Lidar para encajar con la nivelación geométrica (en naranja).

**Figure 5.** New precise geometrical levelling in 2007 (green) of the stretch defined by the profile N-H08-H09 of the second cross section of Madre stream. Previous precise geometrical levelling in 1998 (blue). The same profile defined with the airborne Lidar in 2002 (pink) and the displacement needed to adjust it to the geometrical levelling (orange).

transversal del caño de la Madre. Dicho tramo N-H08-H09 (lado derecho en la Figura 5) afecta a la escala E04 (situado junto al hito-feno H08) y al hito-feno H09. No se niveló el tramo de la derecha, N-H08-H07, porque en la fecha en cuestión las condiciones de humedad de la

marisma no lo permitían. Se apreció un ligero aumento de cota en los puntos próximos al hito-feno H09, siguiendo la tendencia a aterrarse que presentaban las lecturas de enrase observadas en los últimos años en dicho hito-feno; pero no de una magnitud suficiente como para asegurar que en el entorno de este hito se diera un aterramiento generalizado.

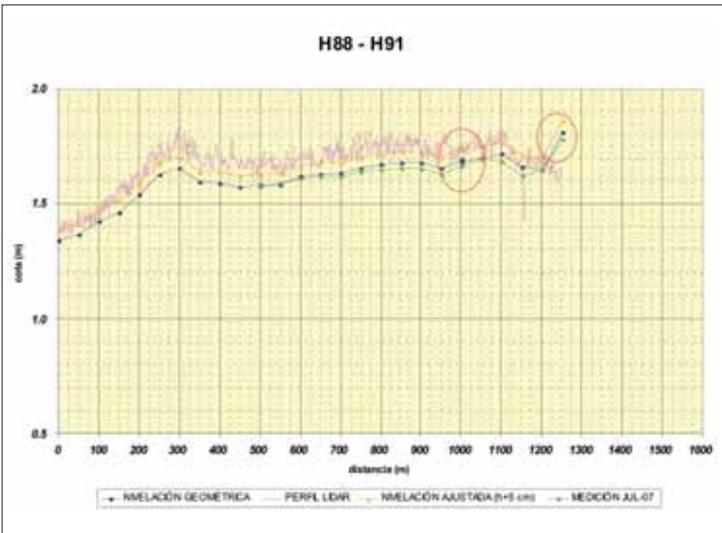
**Figura 6.** Nueva nivelación geométrica con precisión de 2007 (en verde) de los tramos definidos por los perfiles N-H89-H90 y N-H90-H91 en el extremo meridional del eje longitudinal del lucio del Membrillo. Anterior nivelación geométrica con precisión de 1996 (en azul). El mismo perfil definido con el vuelo Lidar de 2002 (en rosa) y el desplazamiento que requiere la sección establecida con el vuelo Lidar para encajar con la nivelación geométrica (en naranja)

**Figure 6.** New precise geometrical levelling in 2007 (green) of the stretches defined by the profile N-H89-H90 and N-H90-H91 of the southern extreme of the longitudinal axis of Membrillo pond. Previous precise geometrical levelling in 1996 (blue). The same profile defined with the airborne Lidar in 2002 (pink) and the displacement needed to adjust it to the geometrical levelling (orange).

c) En el lucio del Membrillo se efectuó una nueva nivelación geométrica con precisión en dos segmentos de su eje longitudinal, los definidos por los perfiles N-H89-H90 y N-H90-H91 (Figura 6). Se apreció en el entorno del hito-feno H90 que los puntos de su perfil presentaban una disminución de cota respecto del perfil levantado en 1996; lo que suponía una erosión generalizada en esta zona, aunque su magnitud no fuera muy importante. El hecho de que el hito-feno H90 presentase una tenden-

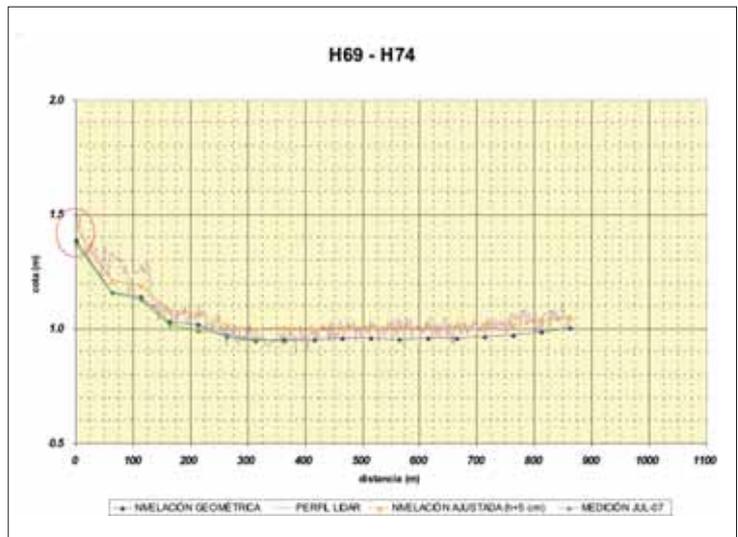
**Figure 7.** New precise geometrical levelling in 2007 (green) of the stretch defined by the profile N-H69-H73 of the northern extreme of the axis of Vetallengua grande pond. Previous precise geometrical levelling in 1997 on the profile N-H69-H73-H74 (blue). The same profile defined with the airborne Lidar in 2002 (pink) and the displacement needed to adjust it to the geometrical levelling (orange).

d) El hito-feno H69 se encuentra en el extremo norte del lucio de Vetallengua grande. En julio de 2007 se realizó una nueva nivelación geométrica con precisión del tramo más septentrional del eje de este lucio N-H69-H73. En el nuevo perfil no se apreciaron variaciones significativas en ninguna de sus partes respecto del anterior de 1997; por lo que la explicación de la tendencia a descalzarse del hito-feno H69 se asumió que se debía a un proceso de erosión local, que se venía detectando a través de los enrasos anuales de la solera de la marisma en el mismo, por encontrarse éste en el borde del lucio y presentar una pendiente del terreno más elevada que en otros puntos de su entorno.

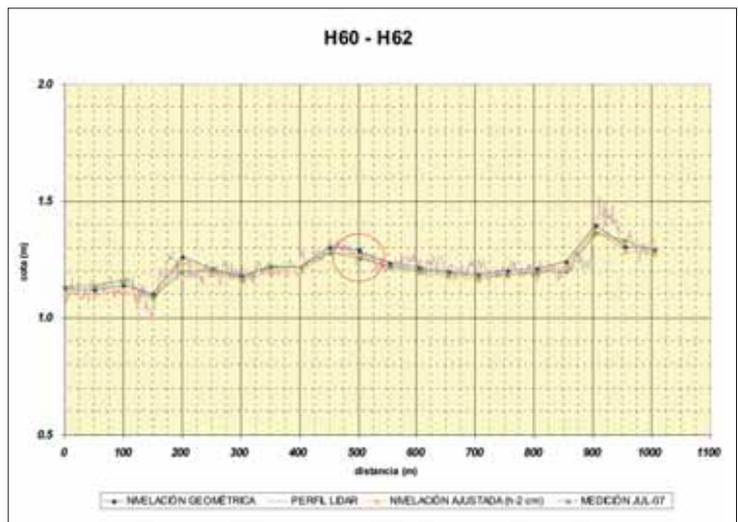
**Figura 8.** Nueva nivelación geométrica con precisión de 2007 (en verde) de los tramos definidos por los perfiles N-H60-H61 en el lucio de Sanlúcar y N-H61-H62 en el lucio de Sevilla, ambos del mismo eje. Anterior nivelación geométrica con precisión de 1998 (en azul). El mismo perfil definido con el vuelo Lidar de 2002 (en rosa) y el desplazamiento que requiere la sección establecida con el vuelo Lidar para encajar con la nivelación geométrica (en naranja).

**Figure 8.** New precise geometrical levelling in 2007 (green) of the same axis defined by profiles N-H60-H61 in Sanlúcar pond and N-H61-H62 in Sevilla pond. Previous precise geometrical levelling in 1998 (blue). The same profile defined with the airborne Lidar in 2002 (pink) and the displacement needed to adjust it to the geometrical levelling (orange).

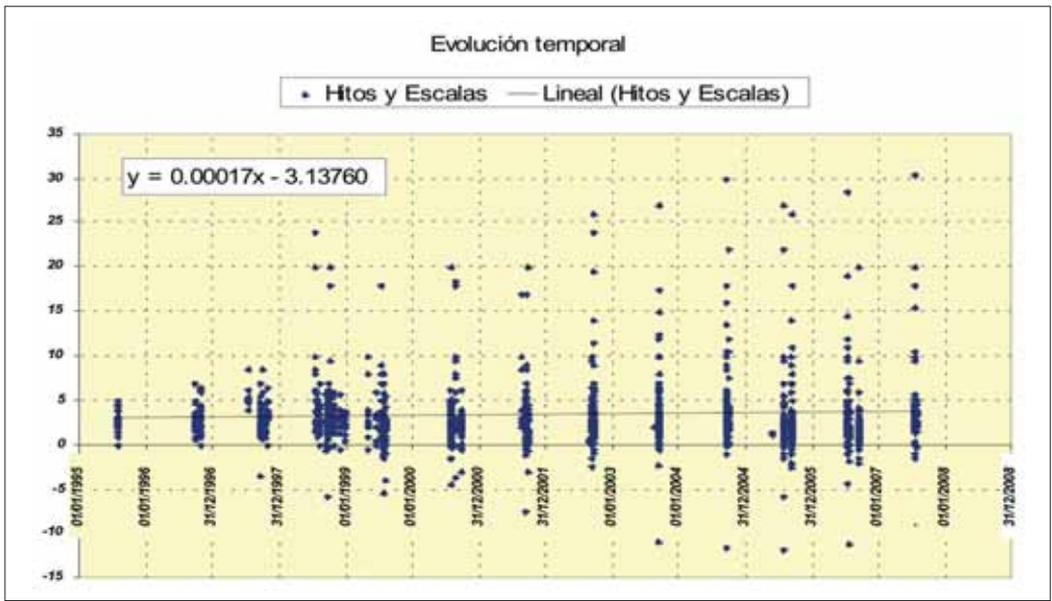
Figura 9. Línea de tendencia general de la marisma (ajuste lineal) de la población total de enrase de la solera de la marisma del PND en los elementos utilizados al efecto, escalillas de los hito-fenos y base de las escalas de registro de la inundación, en el periodo 1995-2007.

Figure 9. Trend line for the whole marsh (linear adjustment) of the total population of measures of the level of DNP marsh on landmarks and on main flood scales within the period 1995-2007.

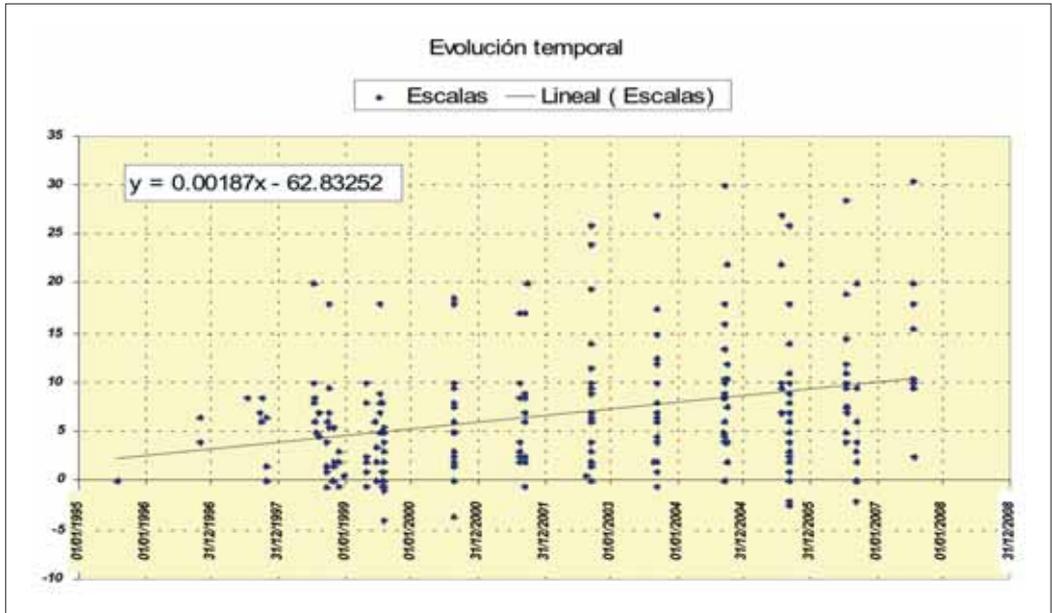
Figura 10. Línea de tendencia (ajuste lineal) del enrase de la solera de la marisma del PND en la base de las escalas, para la muestra total de mediciones del periodo 1995-2007.

Figure 10. Trend line (linear adjustment) of the level of the DNP marsh in the base of the main scales for the sample within the period 1995-2007.

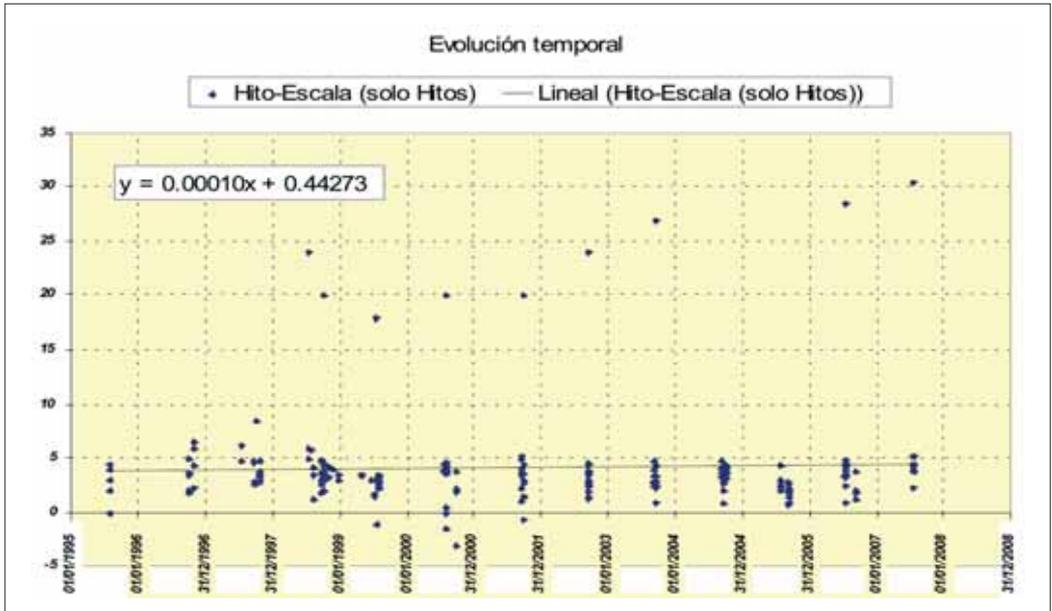
Figura 11. Línea de tendencia (ajuste lineal) del enrase de la solera de la marisma del PND en las escalillas de los hito-fenos situados al pie de las escalas, para la muestra total de mediciones realizada en el periodo 1995-2007.

Figure 11. Trend line (linear adjustment) of the level of the DNP marsh in the scales of the landmarks placed next to the main scales within the period 1995-2007.

gura 11, presentando un gradiente de 0,3650 mm/año (0,00010 cm/día).

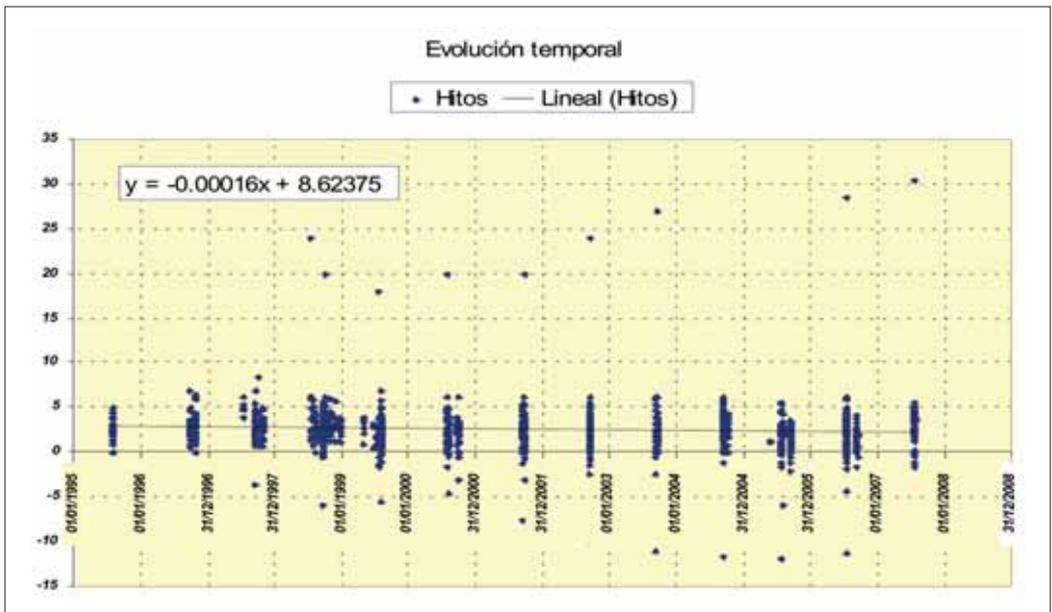
Figura 12. Línea de tendencia (ajuste lineal) del enrase de la solera de la marisma del PND en las escalillas del conjunto de los hito-fenos instalados en la misma, para la muestra total de mediciones efectuada en el periodo 1995-2007.

Figure 12. Trend line (linear adjustment) of the level of the DNP marsh in the scale of the landmarks for the sample in the period 1995-2007.

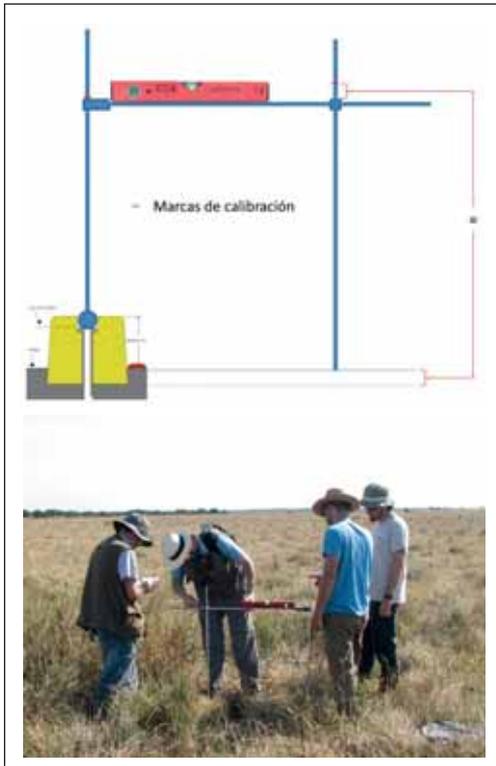
Figura 13. Imagen superior: Esquema del instrumento creado para medir, a distancia del hito-feno, el enrase de la solera de la marisma en las caras laterales del mismo. Imagen inferior: un instante durante las operaciones de medida.

Figure 13. Top image: sketch of the instrument made to measure the level of the marsh in relation to the faces of the landmark at a certain distance. Bottom image: measure works.

Con el tiempo se fue observando que los propios hito-fenos podían distorsionar ligeramente el enrase de la solera de la marisma en sus escalillas, al adoptar el terreno una ligera pendiente ascendente en torno a ellos. Su valor era muy pequeño y se debía al proceso de desecación de la marisma. En el verano de 2010, mientras se realizaban en ella las mediciones tradicionales, se planteó estimar dicha distorsión efectuando una nueva medida de enrase la solera de la marisma a una distancia más alejada del hito-feno, lo que en aquel

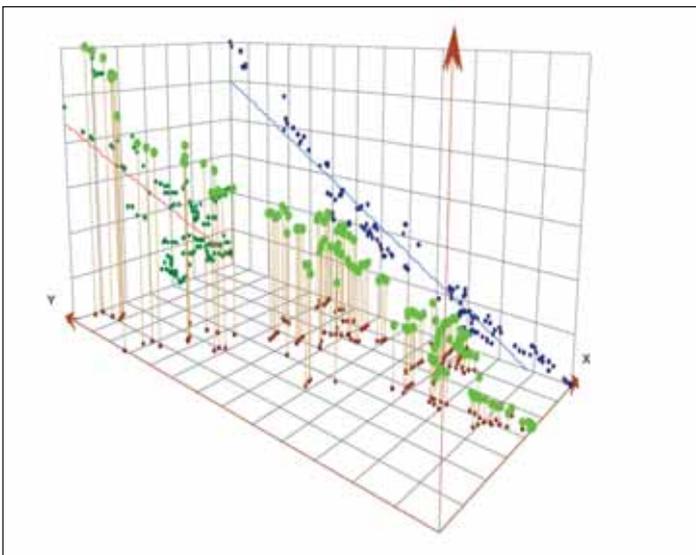
**Figura 14.** Representación de las coordenadas de los puntos en los ejes x e y (UTM-Huso 29-ED50) y la ondulación en el eje z (Elipsoide - Geode). Sobre los planos del triedro las tendencias en los planos XZ (rojo) e YZ (azul).

**Figure 14.** Representation of point coordinates in x and y axis (UTM-time zone 29-ED50) and undulation in z axis (ellipsoid - geoid). On the planes of the trihedron the trend of XZ plain (red) and YZ plane (blue) are shown.

En primer lugar se analizaron las tendencias de los valores de ondulación en dirección de los ejes X e Y (coordenadas UTM-Huso29 ED50) de manera separada (Figura 14). Así mismo se ajustó una recta de regresión lineal a los valores de ondulación respecto a las coordenadas X e Y. En la Figura 14 se muestra, sobre cada uno de los planos XZ e YZ, las rectas de regresión, apreciándose una buena correlación entre la

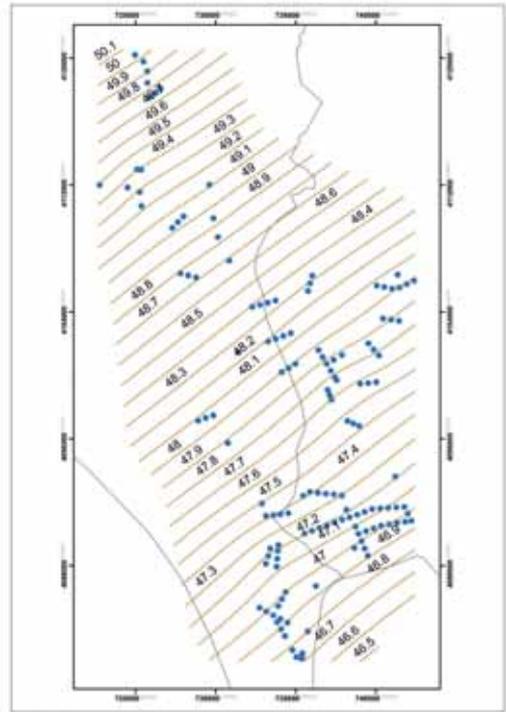
**Figura 15.** Mapa de ondulaciones para el área del Parque Nacional de Doñana. Las líneas en marrón representan las isóneas de ondulación, las líneas en negro los límites de las provincias de Huelva (arriba izquierda), Sevilla (arriba derecha) y Cádiz (abajo derecha), y la línea costera (abajo izquierda). Los puntos en azul representan los 137 puntos utilizados para la interpolación. Unidades en metros

**Figure 15.** Map of undulation of the geoid for the Doñana National Park. In brown the undulation isolines, in black the Huelva province boundaries (top left), Seville province (top right), Cádiz province (bottom right), and the coastline (bottom left). Blue points represent the 137 points used for interpolation. Units in meters.

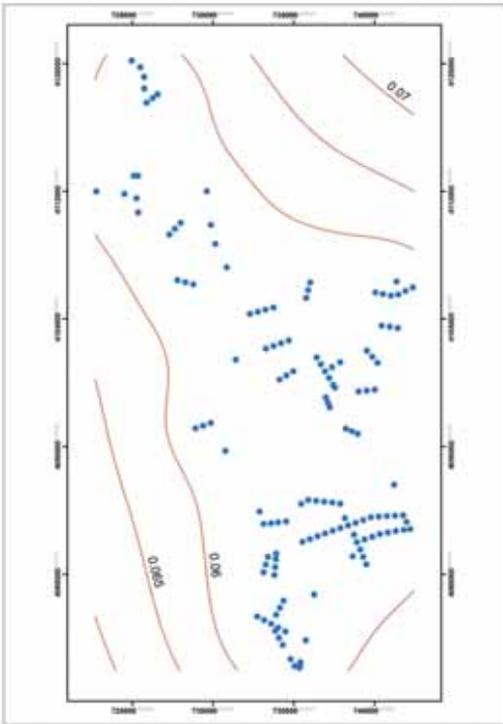
Figura 16. Mapa del error estándar de la predicción. Unidades en metros

Figure 16. Map of standard error of the prediction. Units in meters.

Otro producto del kriging es la estimación del error estándar de la estimación en toda la superficie de estudio. En la Figura 16 se muestra el mapa de distribuciones de este error. La zona interior de la marisma presenta errores estándar para las predicciones inferiores a 6 centímetros. No obstante, este error en el entorno de los puntos muestreados se reduce a 5 centímetros.

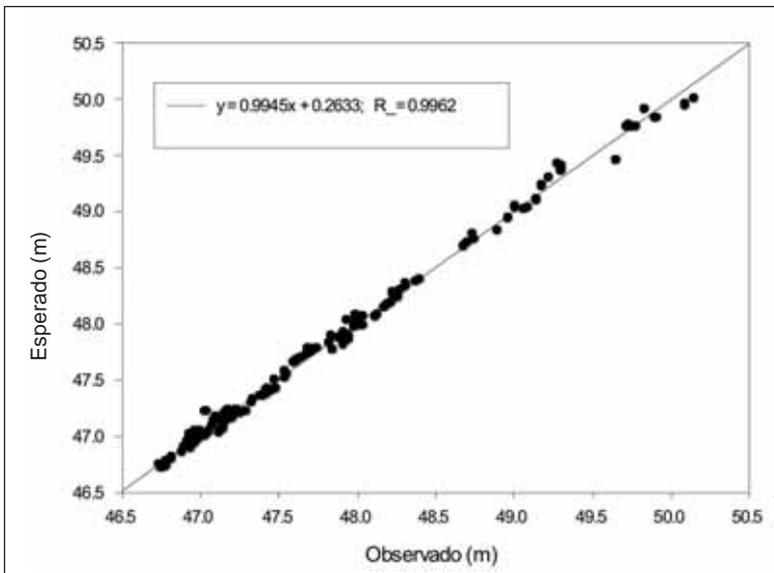
Figura 17. Valores simulados obtenidos de la validación cruzada (Esperado) frente a valores medidos (Observado) y línea de tendencia.

Figure 17. Simulated values obtained in the cross-validation (expected) against the mean values (observed) and the trend line.

En las Figuras 17 y 18 se muestran los resultados de la validación cruzada. Por un lado se ajustó una recta de regresión a los valores esperados frente a los observados (Figura 17)

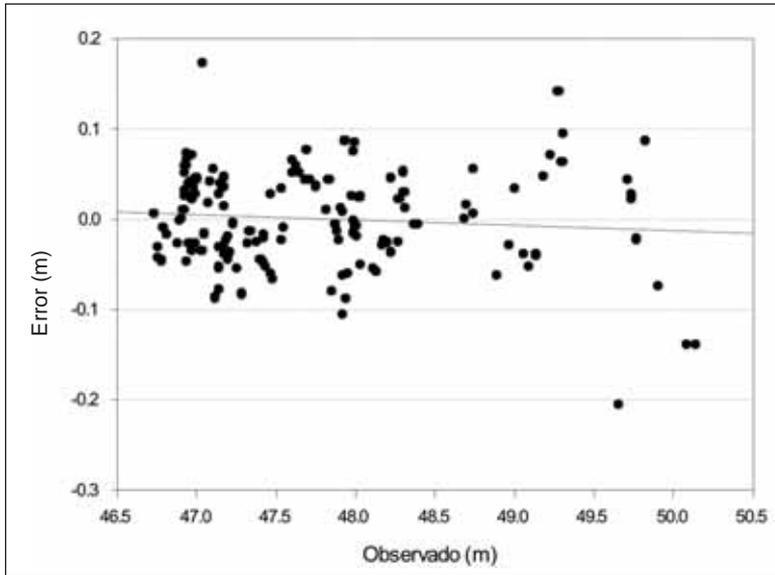
**Figura 18.** Errores obtenidos en la validación cruzada (Esperado - Observado) y línea de tendencia

**Figure 18.** Error in the cross-validation (expected - observed) and the trend line.

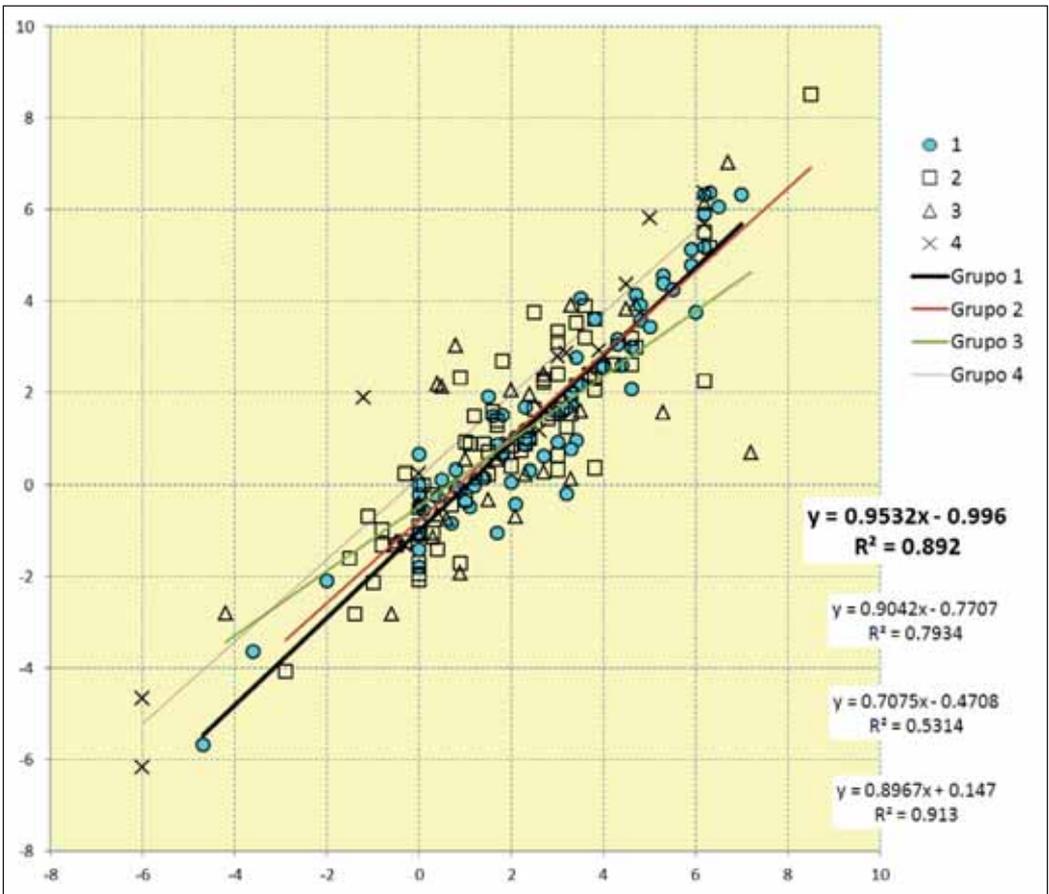
Figura 19. Líneas de tendencia que relacionan las medidas de aterramiento realizadas por el método tradicional, eje de abscisas, y la media de los cuatro valores de nivel registrados en las cuatro caras del hito-feno, eje de ordenadas.

Figure 19. Trend lines that relates the silting up measures carried out by traditional method, abscise axis, and the average of the four values recorded in the four faces of the landmark, ordinate axis.

A la vista de la tendencia correspondiente al grupo 1 se puede deducir que, restando un centímetro a las lecturas realizadas por el método tradicional, se podría inferir el nivel de la marisma en el entorno del hito-feno y, de este modo, poder transformar la serie histórica recopilada desde 1995 para asociársela a los nuevos valores registrados según el nuevo método de medida, más ajustado e independiente de posibles distorsiones asociadas al ganado, al desarrollo de la vegetación en el entorno del hito-feno o a otras circunstancias.
