ESTUDIO DE EVALUACIÓN DE REPERCUSIONES AMBIENTALES DE ZONAS INCLUIDAS EN LA RED NATURA 2000

REFERENCIA: EG20.056

OBRA: Adenda de subsanación de deficiencias de la solicitud de concesión para diversas propuestas de ocupación de zona de dominio público marítimo terrestre en es Caló de la Reina, en parcela de Hotel Cap Rocat, Lluçmajor, Mallorca.

PETICIONARIO: CAP ROCAT HOTEL SL

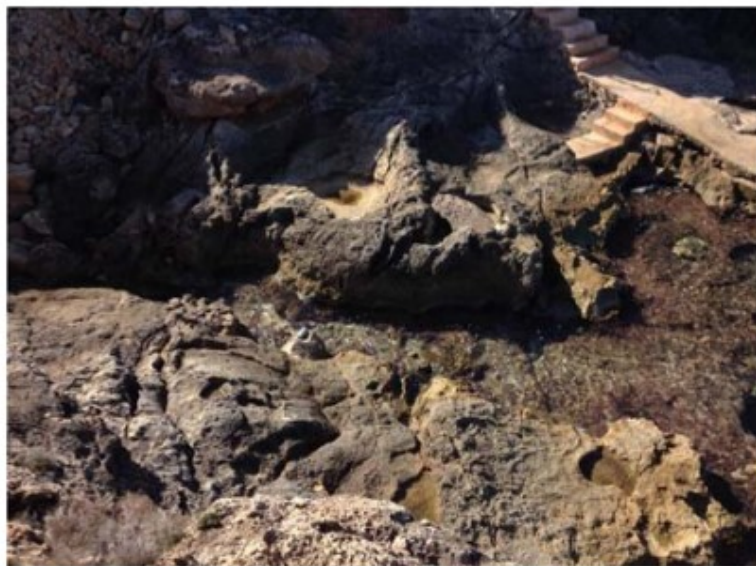
Vista de la zona de varada preexistente en el Caló de la Reina.

En las inmediaciones de Es Caló de la Reina se encuentran restos de una antigua rampa de varada destinada para una embarcación de pequeño rango, que en su día debió estar adscrita para labores de apoyo de la antigua instalación militar.

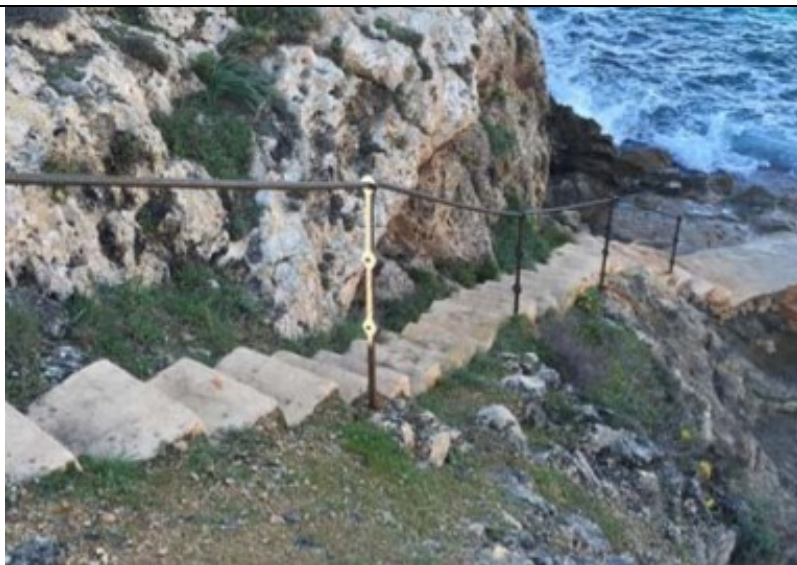
Vista de la escalinata existente en el Caló de la Reina.

Asimismo existe una escalinata de obra en buen estado de conservación, que en su día posibilitaría el acceso a dicho embarcadero desde la zona superior del acantilado.

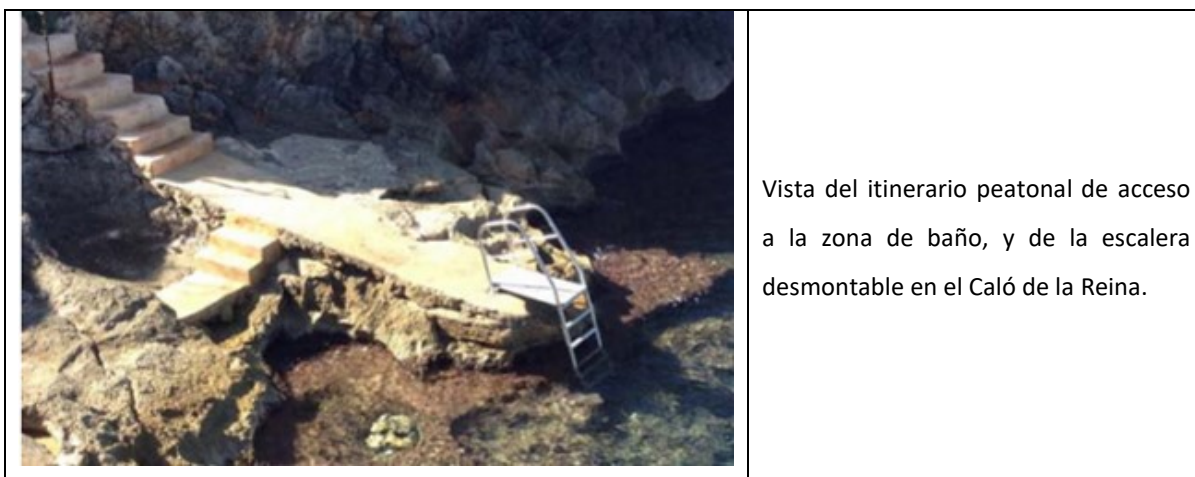
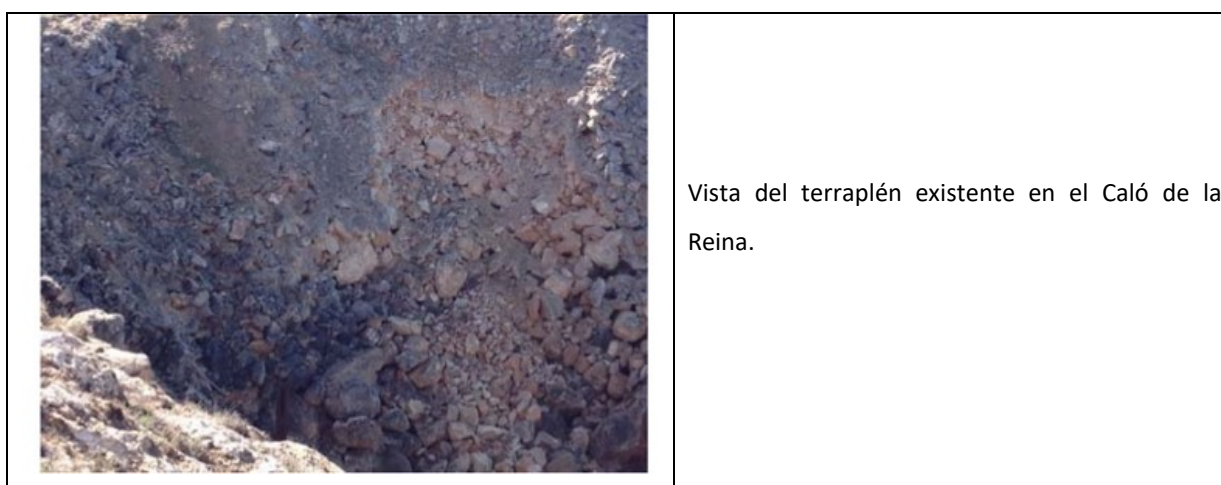
Las plataformas de las terrazas superiores se sustentan sobre un terraplén conformado por restos y escombros constituidos por marés y piedra caliza, procedentes de los trabajos de cantería que debieron desarrollarse para la construcción de la instalación militar. La base inferior del citado terraplén coincide con el emplazamiento del antiguo embarcadero o rampa de varada mencionada, y presenta un estado preocupante en cuanto a que se observan descalces y socavaciones de dicho pie. Tanto la escalera de obra existente, como el emplazamiento del antiguo embarcadero y la base del terraplén, se encuentran en la ZDPMT de Costas.

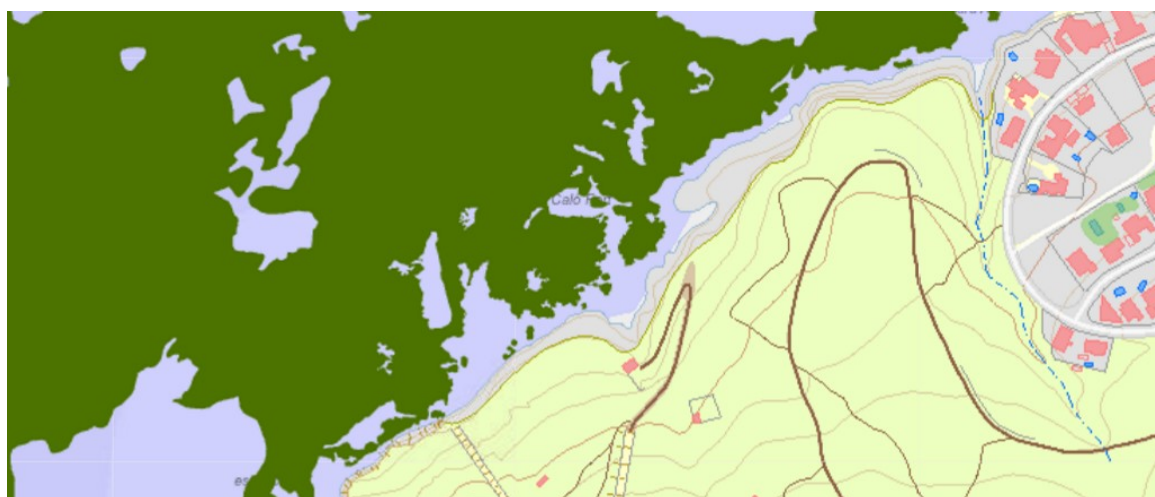
Cartografia provisional de Posidonia oceanica (fuente: IDEIB)
