# ESTUDIO DE VIABILIDAD DE RETIRADA CON MEDIOS MECANICOS DE ARIDOS GRUESOS EN LA PLAYA DE ONDARRETA

## PROPUESTA DE ACTUACION (2021-2025)

Jon Gago Revuelta  
Ingeniero Geólogo  
ETSPCCB de la UPC  
Director del Estudio  
Aranzadi Zientzia Elkartea

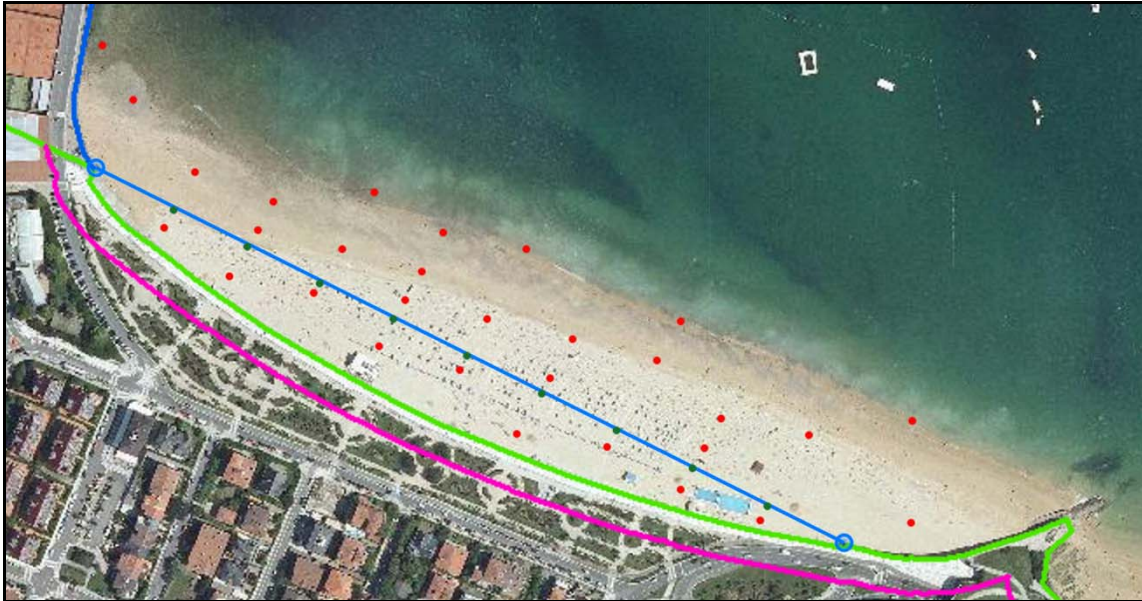
Para el análisis de la playa de Ondarreta, se propuso realizar 30 puntos de sondeo (Figura 1) hasta una profundidad de 6 m en la playa alta y 1,5 m de profundidad en la orilla. La sección mínima recomendada era de 0.80 m por 1.00 m, a fin de permitir una adecuada inspección de las paredes, aunque en la práctica la sección fue superior por el desmoronamiento continuo de las paredes, y se alcanzaron 4 m en la playa alta y 1,5 m de profundidad en la orilla. En las prospecciones se utilizó una retroexcavadora con cazo cribador centrífugo, además de la pala común.

Figura 1. Puntos de muestreos propuestos para realizar las calicatas.

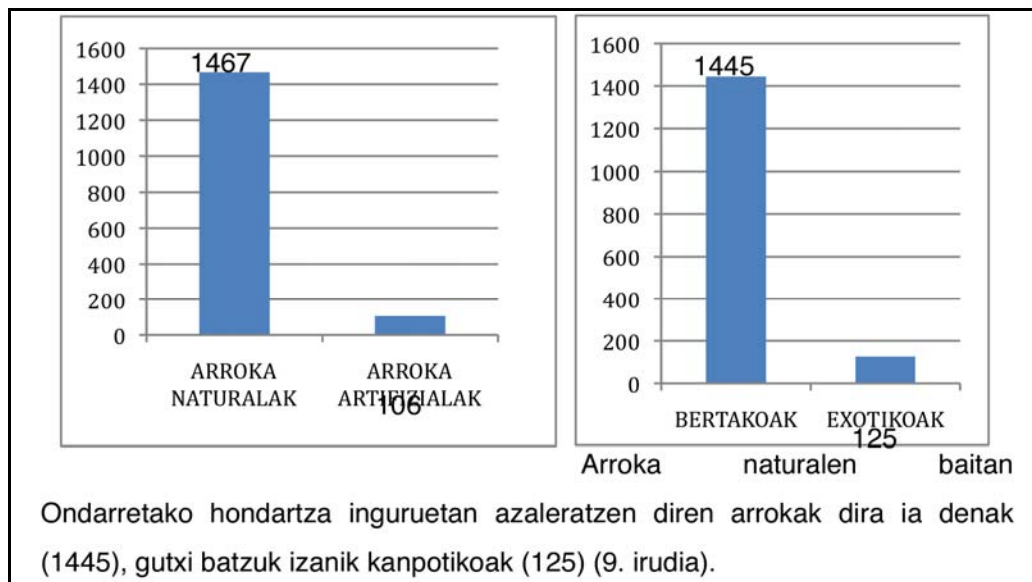
Los resultados del análisis de los clastos realizado en el laboratorio de Departamento de Mineralogía y Petrología de la UPV-EHU (Aranburu *et al.*, 2017a), indican que de los clastos estudiados eran significativamente superiores de rocas naturales (1467 clastos), frente a los materiales creados o elaborados por el ser humano (106 clastos).

Figura 5. Casi todas corresponden a rocas que aparecen en superficie del entorno a la playa de Ondarreta, siendo una pocas exóticas (125).

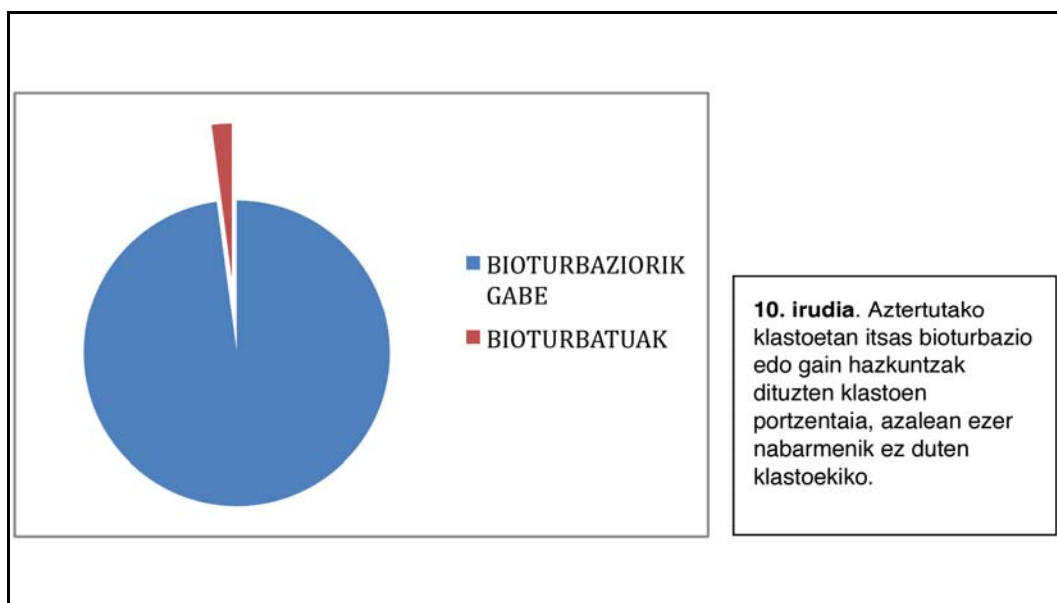
De cualquier manera, con el fin de encontrar rastros de infraestructuras y obras que históricamente el ser humano ha realizado, indica que se puso especial interés en buscar características antrópicas (sillas, mortero o algún otro) o al contrario, en destacar las características de clastos que han permanecido mucho tiempo en el fondo del mar. Es de destacar que de los clastos analizados muy pocos tienen rastros de haber permanecido en el fondo del mar largo tiempo, inmóviles, y rastros de haber permanecido en esas condiciones solamente el 2% (colonizaciones superficiales por briozoos, bioturbaciones de diferentes seres marinos, etc., (Figura 6).

Figura 6. En los clastos analizados, porcentaje de clastos con presencia de bioturbaciones y colonizaciones superficiales, respecto a los clastos que no presentan ninguna característica superficial.

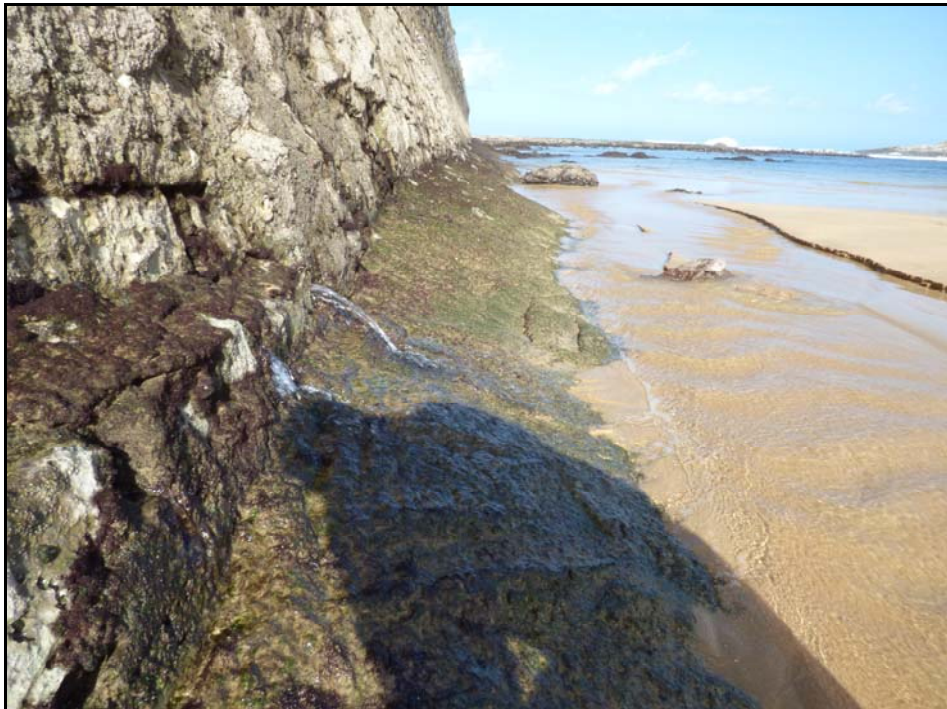
Figura 7. Muro de costa del Tenis con zapata al pie (13-02-2016).

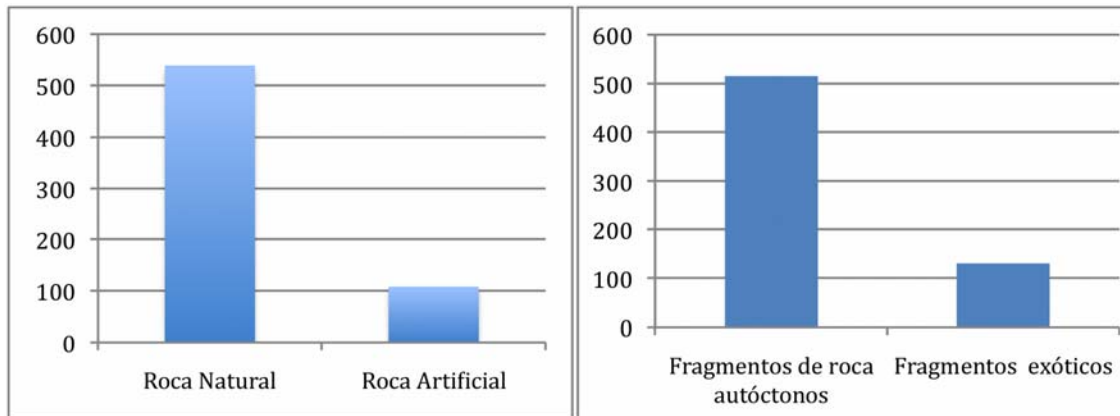
Los resultados y conclusiones que se obtienen en este estudio son acordes con los expuestos en el Informe Petrológico I. De los 658 clastos analizados 538 se corresponden con fragmentos de roca natural. 515 fragmentos son de roca autóctona, que afloran en las cercanías de la playa de Ondarreta, mientras que 135 son de naturaleza exótica, entre ellas, las artificiales. También se han descrito 13 fragmentos de madera y grandes conchas de molusco.

Figura. 9. Distribución de la naturaleza de los fragmentos analizados, a partir de las muestras de Ondarreta-2.

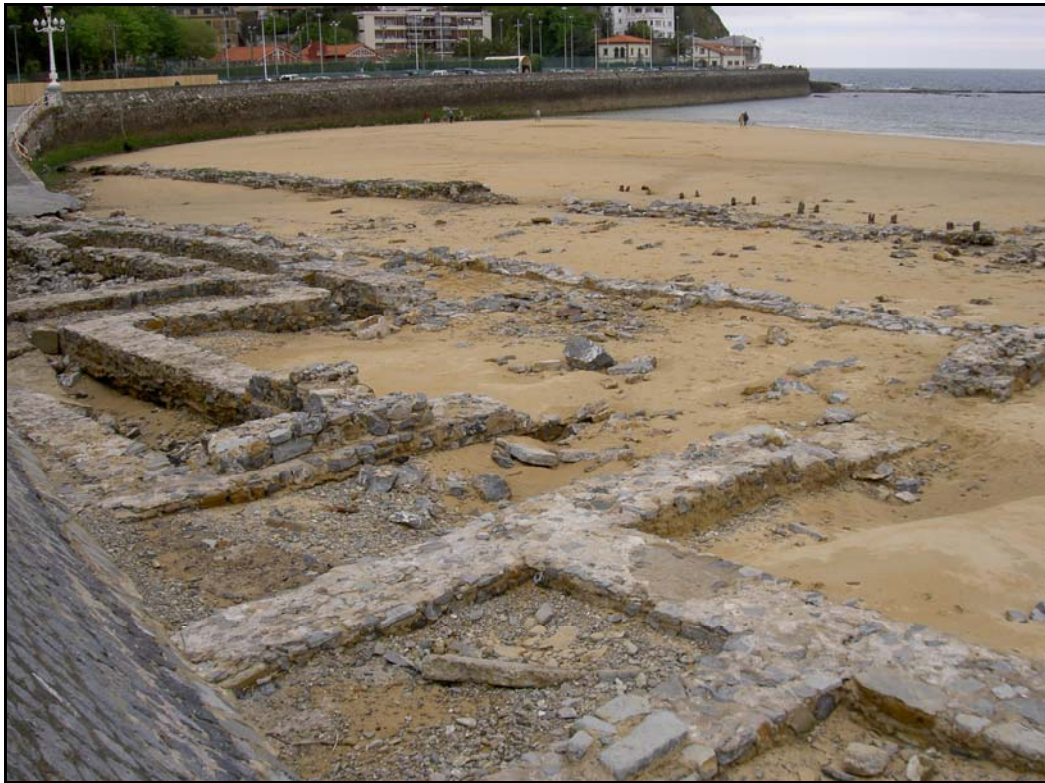
Por el contrario, para la construcción de la cárcel de Ondarreta (1888-1890) se recurrió en su mayoría a las canteras cercanas al extremo occidental situadas en las laderas del monte Igeldo, en concreto areniscas supraurgonianas o areniscas síliceas estratificadas (bloques se sillería de la cárcel) y alternancia de lutitas y calizas arenosas (35) para los muros de los sótanos (Figuras 13 y 14).

Figura 13. Detalle de las estructuras de la antigua cárcel y de los cascotes que retenía  
(Autor: Francisco Etxeberria Gabilondo)

Figura 14. Detalle de las estructuras de la antigua cárcel y de los cascotes que retenía  
(Autor: Francisco Etxeberria Gabilondo).

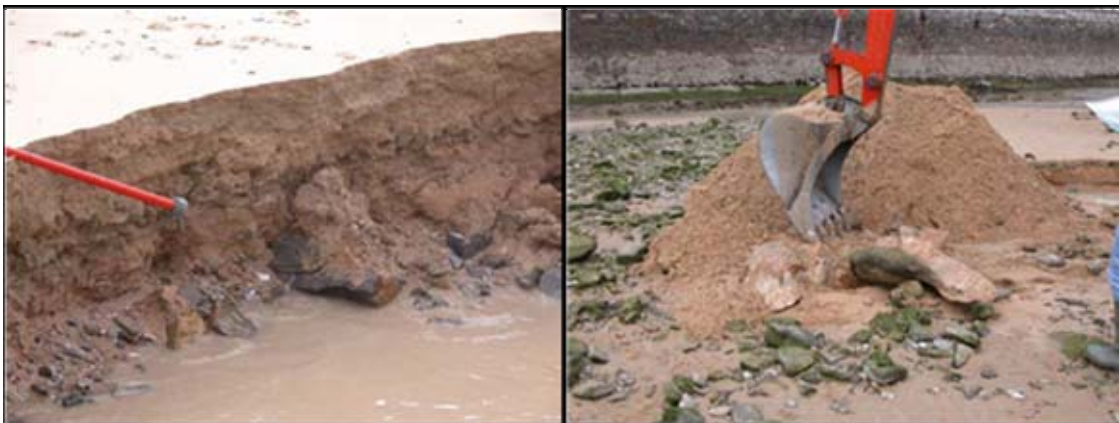
“Asimismo, grandes cantidades de piedras de tamaños y origen muy diverso (antiguas canalizaciones de la regata Compuerta, piedras de cantera y de viejas construcciones) aparecen distribuidas en la parte occidental de la playa”, (Figura 17).

Figura 17. Piedras presentes en el lado oeste de la playa de Ondarreta: (a) debajo de una capa de arena en la línea de media marea; (b) en superficie y en sub-superficie en las proximidades de la línea de bajamar (AZTI).”

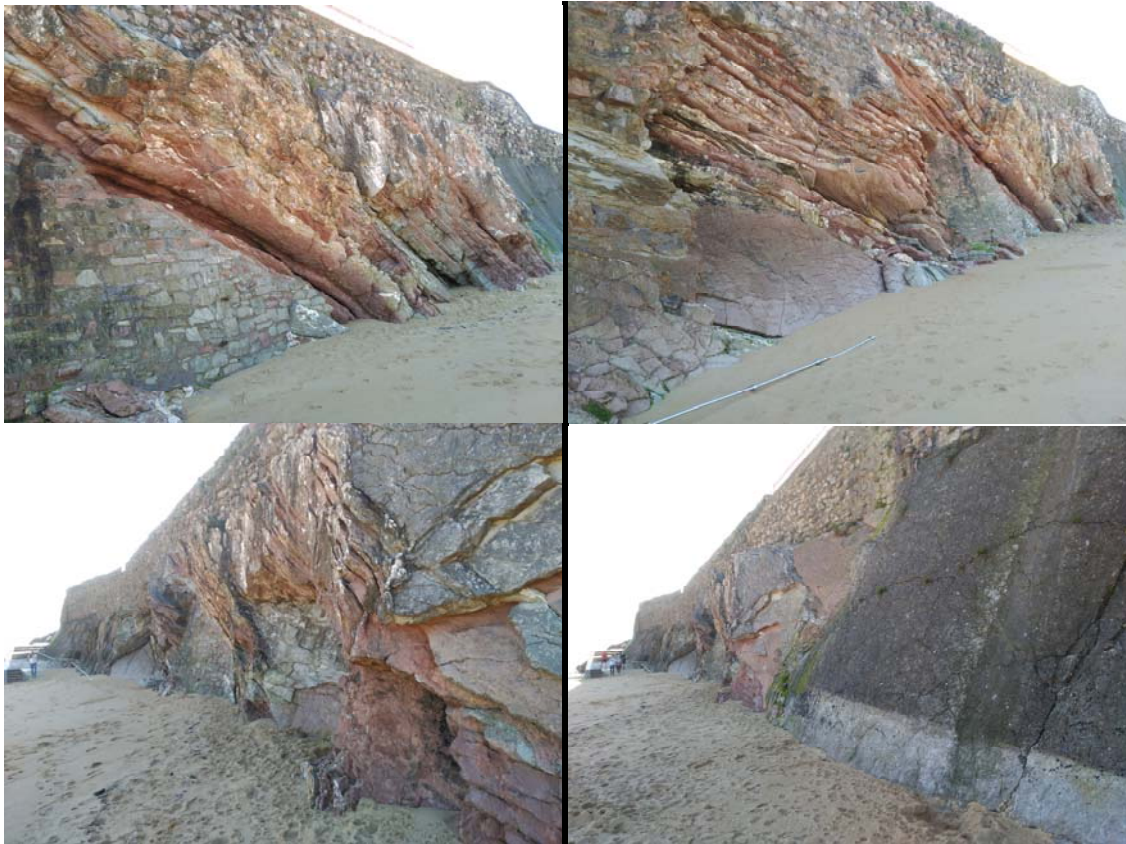
Figura 22. Estratos alterados de calizas micríticas y margocalizas rojas (33).

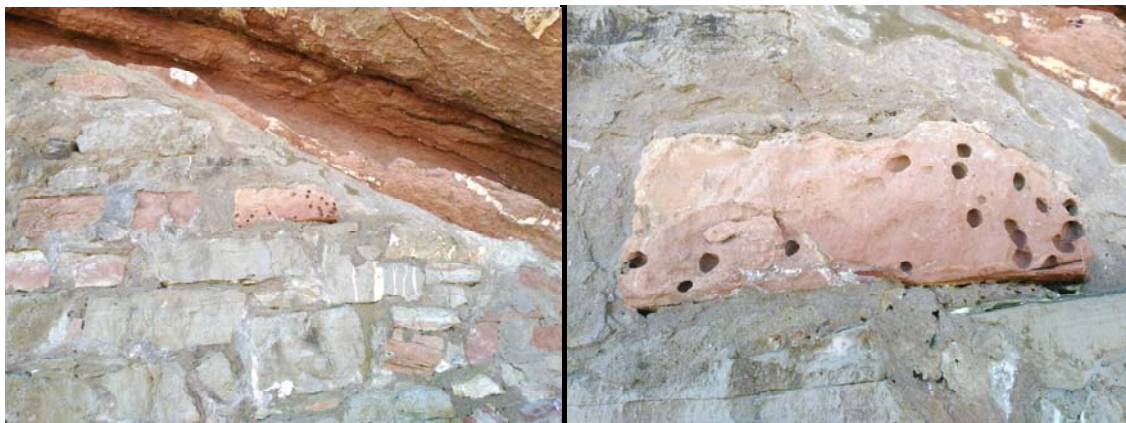
Figura 23. Detalle de muro de costa en Loretopea, caliza roja afectada con lithófagas.

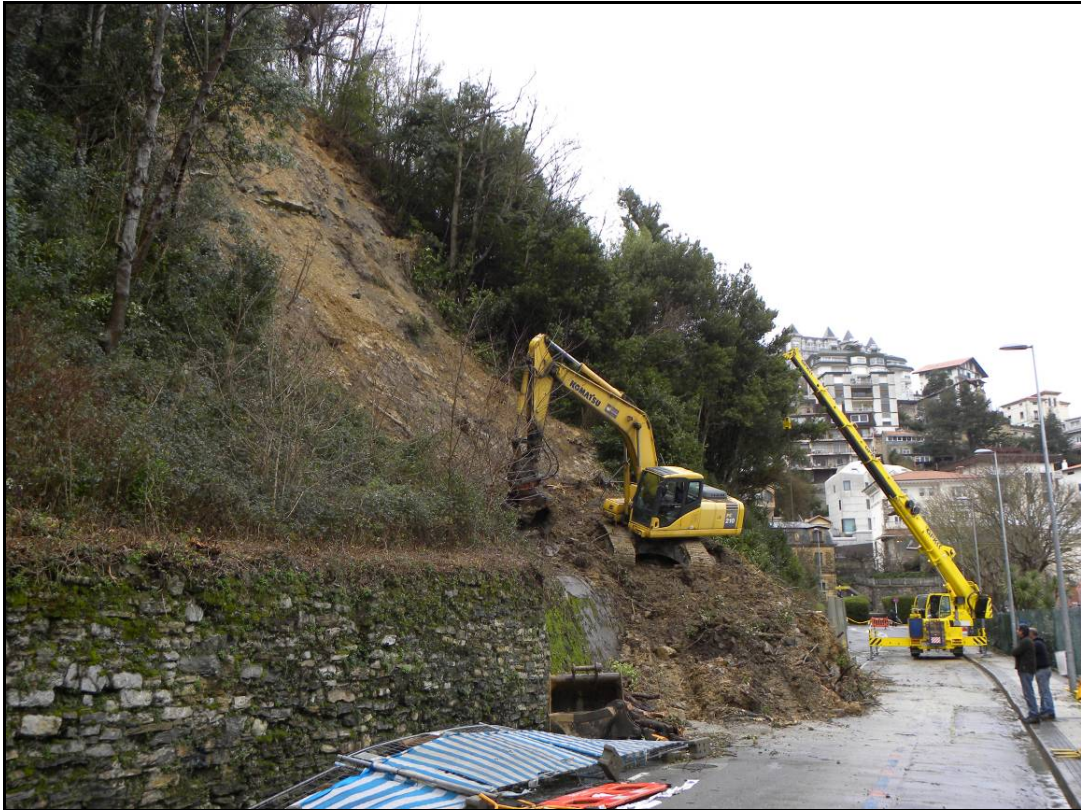
Figura 31. Desprendimiento de la ladera en la antigua cantera de Arbizketa o Arrobi en enero de 2013.

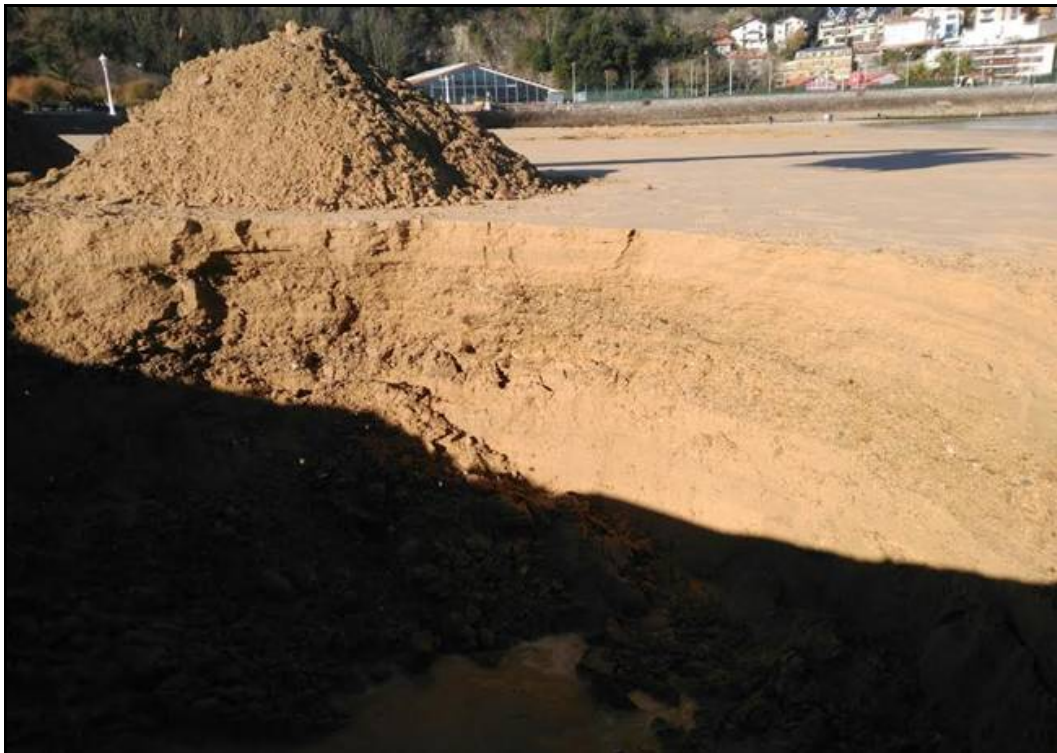
Figura 39. Monocapa de escombros (arena-escombros-arena), y debajo más arena limpia.

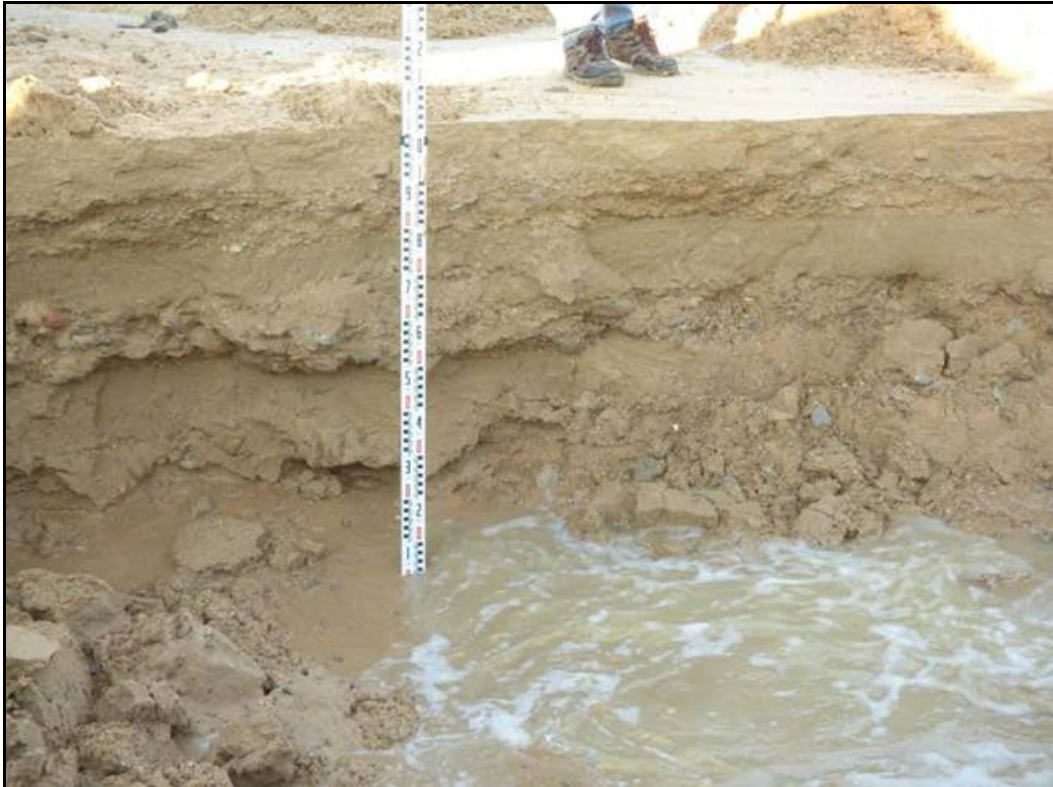
Figura 40. Triple capa de escombros (arena-escombros-arena-escombros-arena-escombros-arena), y debajo más arena limpia.

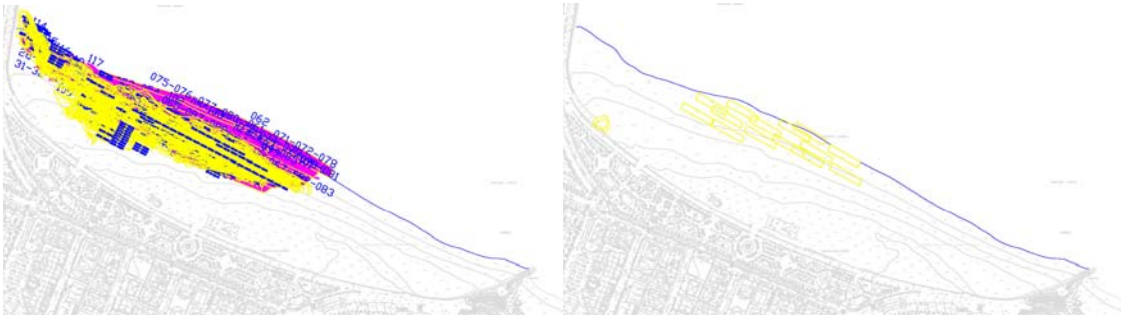
2017-2018. Izda: Recogidas. Trazado del tractor-despedregadora, limpiaplayas y utilización puntual de miniretro, con lugares de volcado de dicha retirada. Dcha: Devolución de arena.

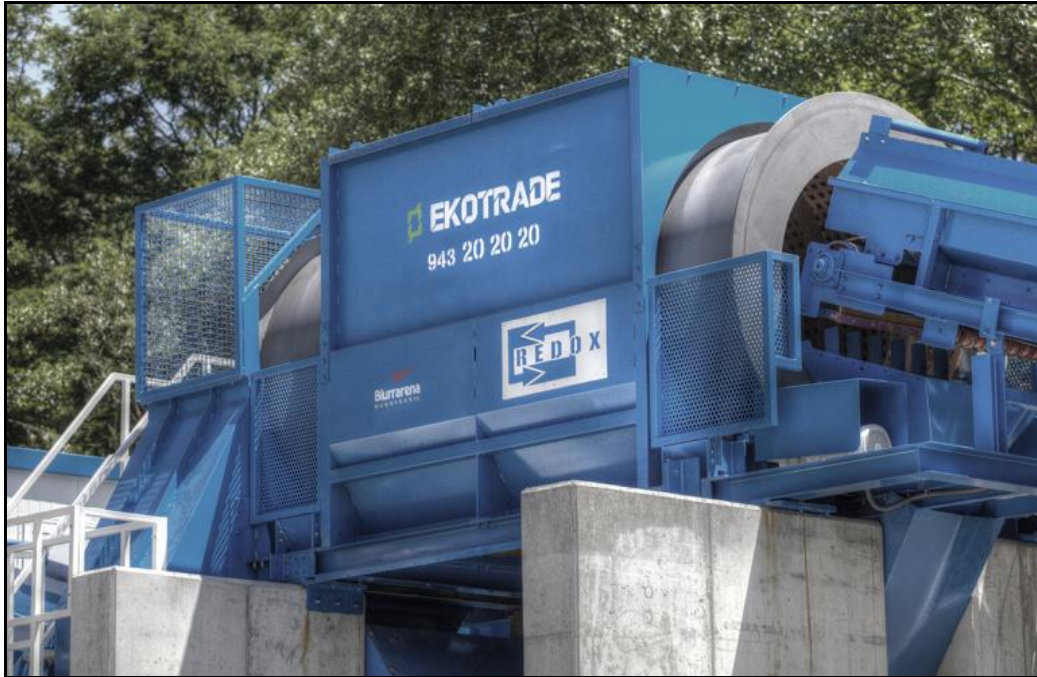
Figura 41. Tambor de precibado de escombros.

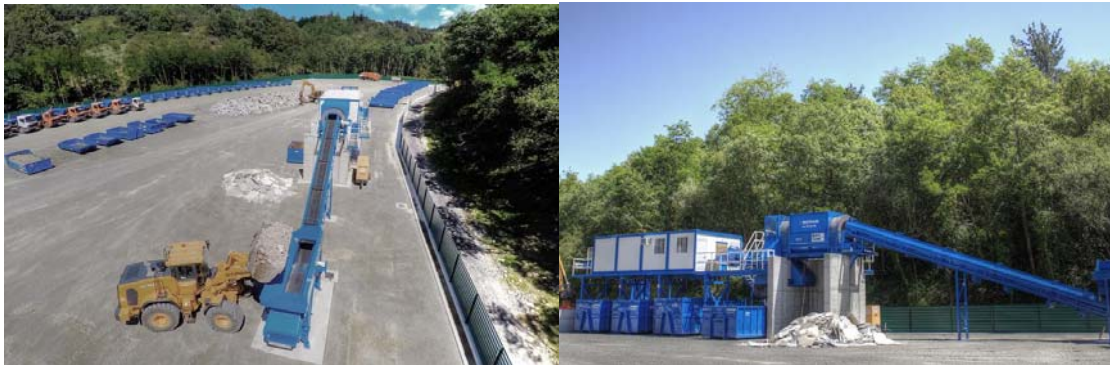
Figura 42. Cadena de tratamiento de residuos de construcción y demolición.

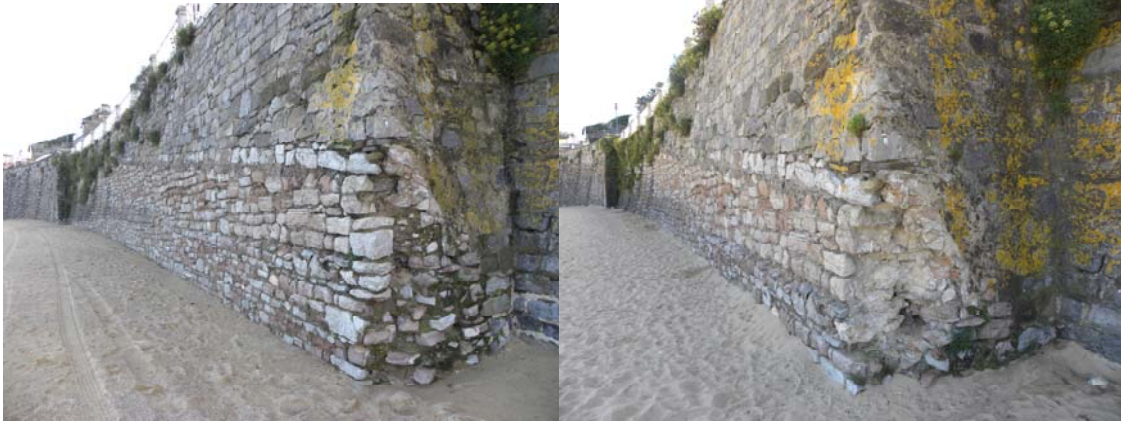
Figura 45. Referencias de variación del nivel de arena en el muro de costa  
(Fecha: 02-11-2012 y 10-10-2016)

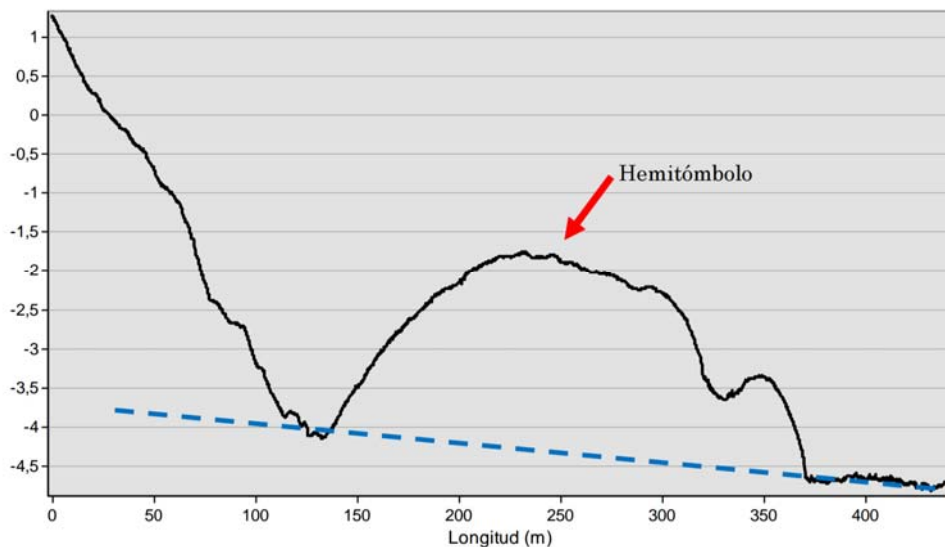
Figura 53. Localización y perfil batimétrico en la playa de Ondarreta, en el que se observa el perfil del hemitómbolo que une la línea de costa con la isla Santa Clara (Azti, 2015b).

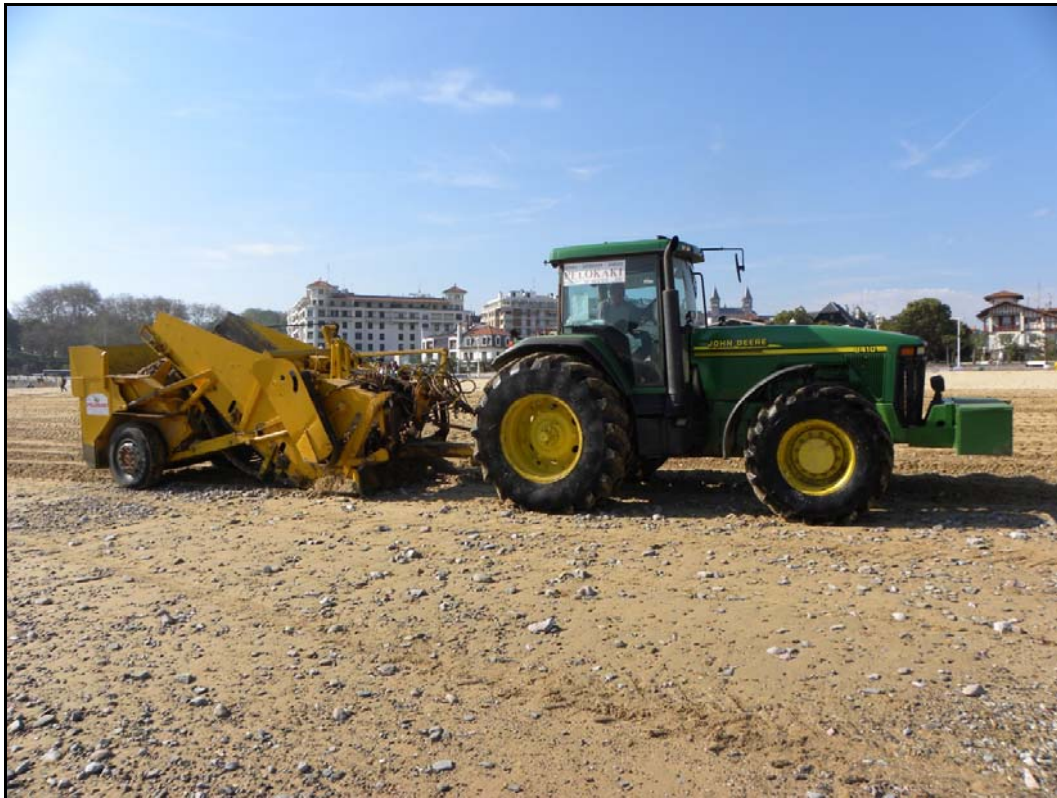
Figura 62. Despedregadora adecuada para la limpieza de cascotes de las playas.

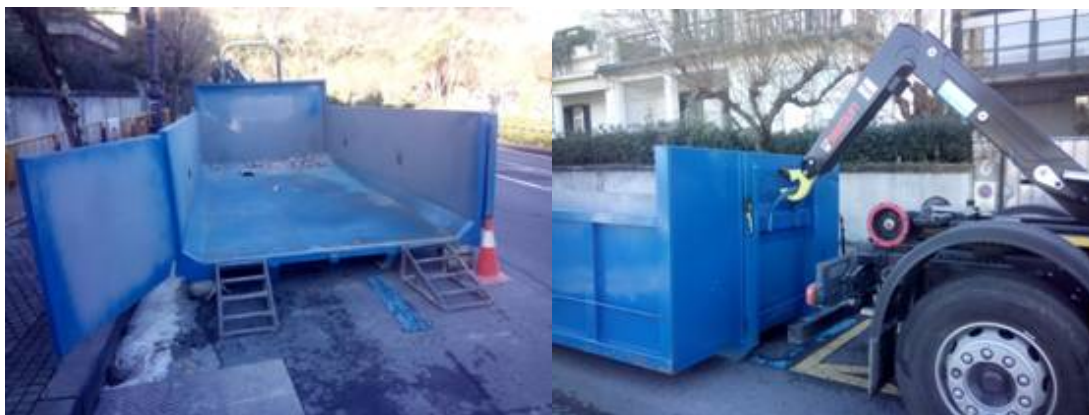
Figura 63. Contenedor de gancho.

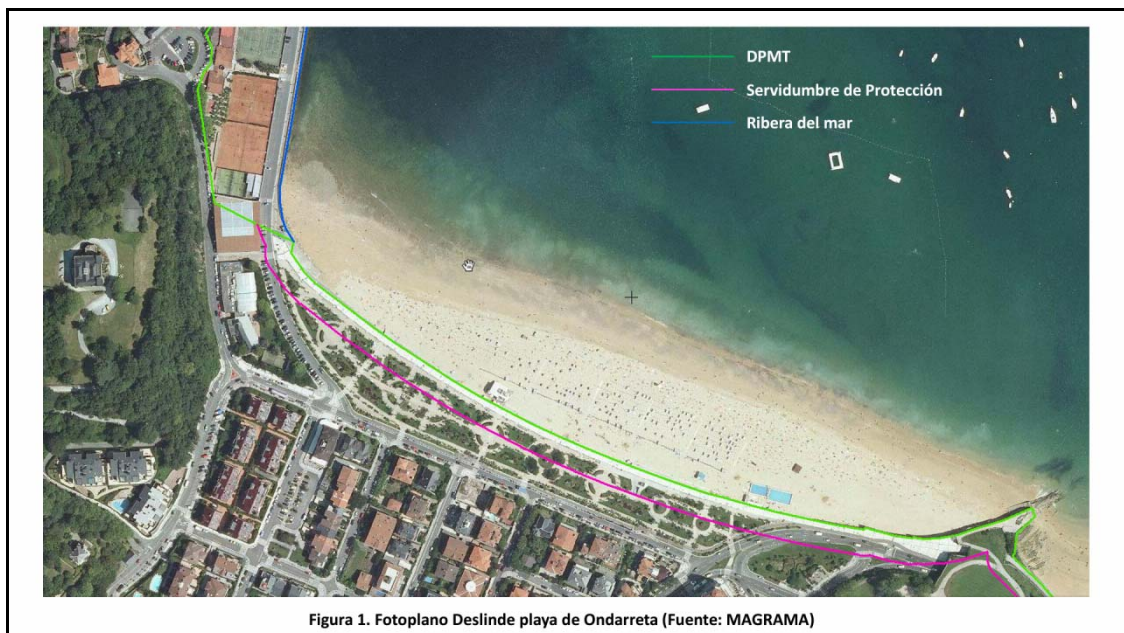
Figura 64. Fotoplano Deslinde playa de Ondarreta. Fuente: MAGRAMA (Serra, 2016).
