TRABAJOS A REALIZAR EN LOS ANILLOS PERIMETRALES 1 Y 2 DE GRIÉBAL (SOBRARBE) COMO MEDIDAS PREVENTIVAS DE AUTOPROTECCIÓN EN CASO DE INCENDIO FORESTAL

EPRIF Huesca
Campaña 2013

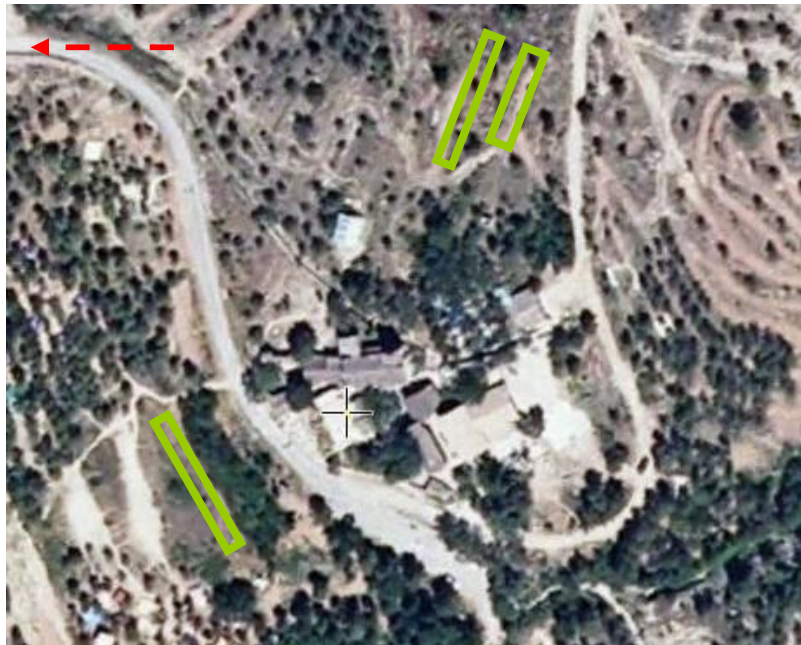
*Las zonas verdes señalan los espacios para depositar los restos de las limpiezas.
La flecha roja indica la dirección del punto de depósito en caso de que las cantidades de restos superen la capacidad de las zonas verdes.*

Para evitarlo se designan puntos para depósito de estos restos, fuera del anillo 2, que se depositarán de forma ordenada conformando un cordón para poderlos quemar de forma controlada por parte de personal autorizado durante la campaña de invierno. La altura de estos cordones no deberá superar el metro y medio de altura. En caso de generar grandes cantidades de restos, habrá que desplazarlos al punto definido más allá de la pista deportiva, donde ya se están acumulando actualmente otros restos provenientes de la clara del pinar.

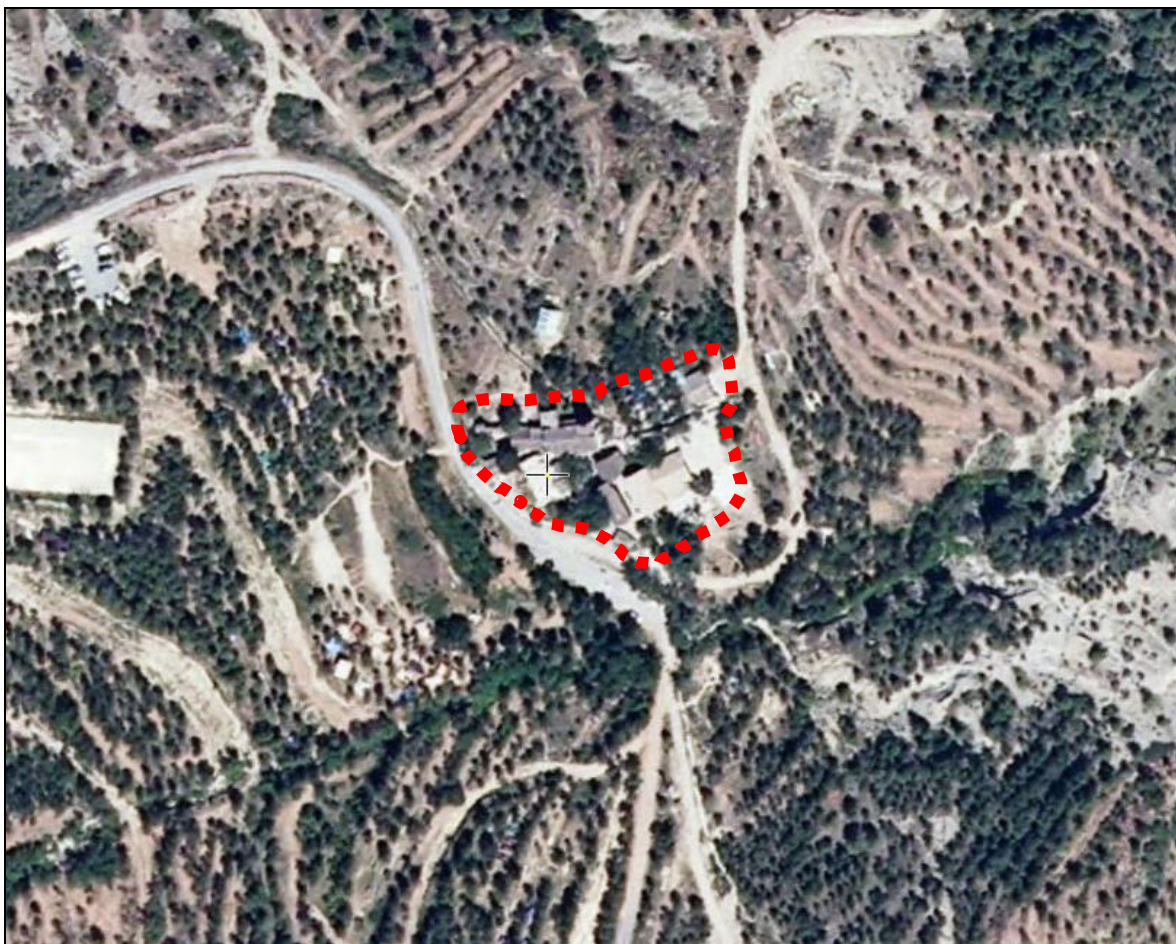
4.1.- Delimitación del anillo de seguridad 1

ANILLO 1: primeros 10 m alrededor de las casas. Limpio de combustible.

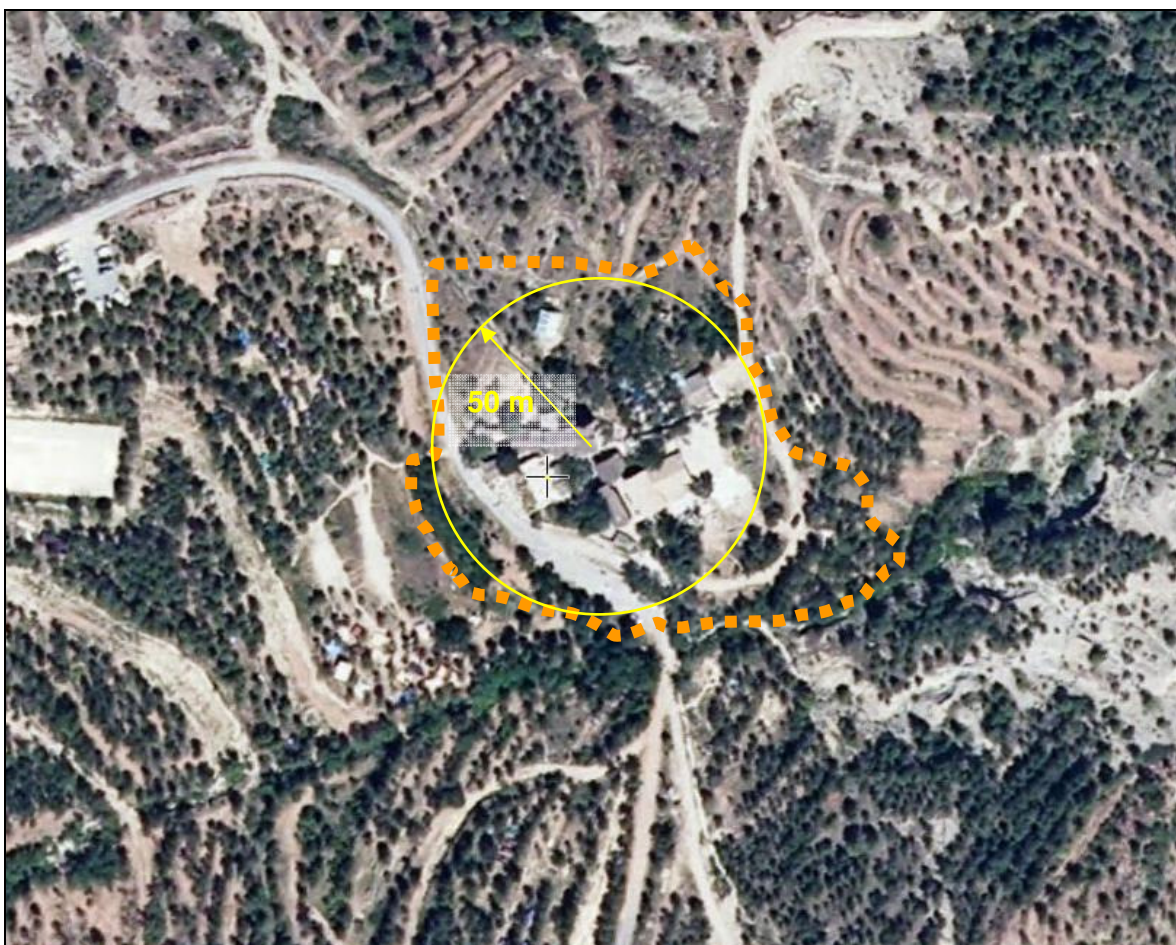
4.2.- Delimitación del anillo de seguridad 2

*ANILLO 2: banda 30 a 50 m.
Combustible reducido para fuego de baja intensidad y velocidad de propagación.*

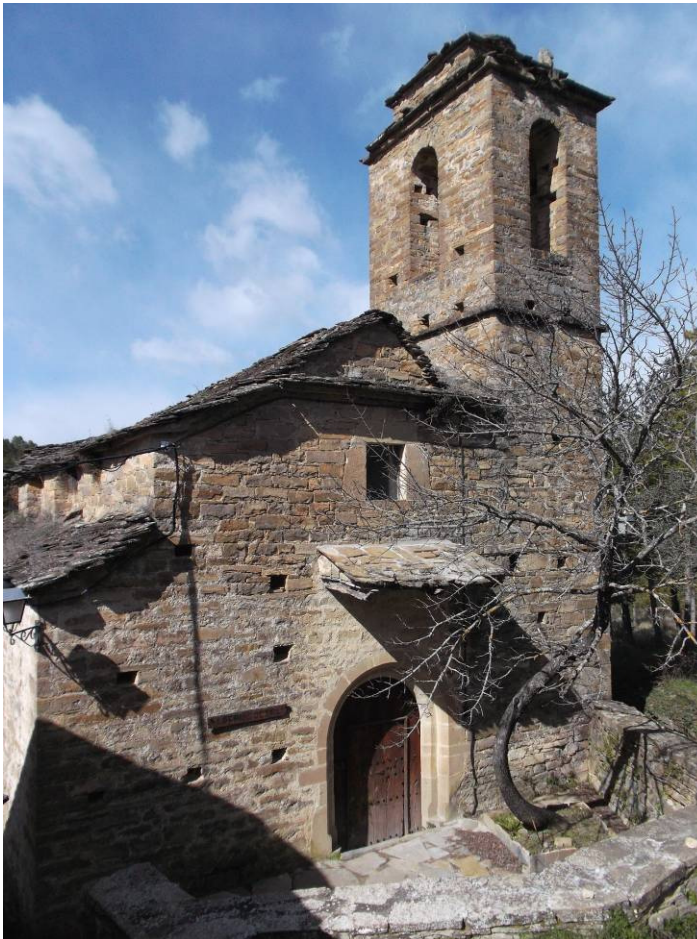
Foto 1

- Limpieza de musgos, matas, yerbas o cualquier otro vegetal que invaden progresivamente los tejados. Especialmente importante en los edificios de confinamiento (en este caso la iglesia está en muy mal estado).

*ANILLO 1:
La iglesia, junto a la aledaña
Casa Sánchez, componen los
dos puntos de confinamiento.
En caso de ser sólo 1
necesario se utilizaría la
iglesia.*

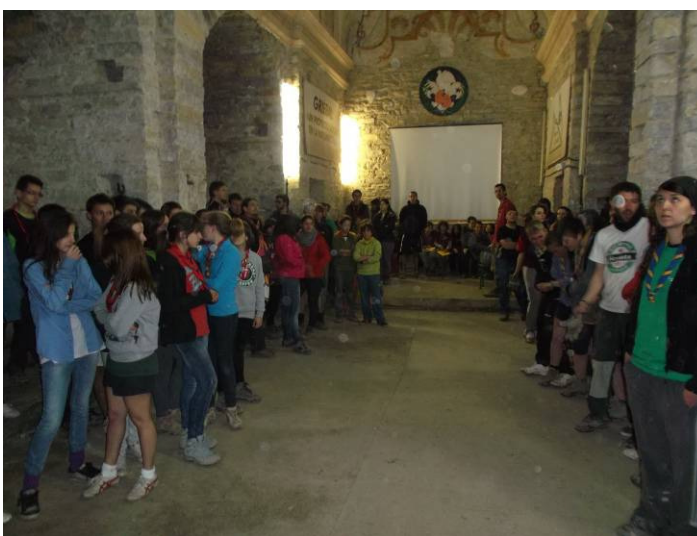
Foto 2

*ANILLO 1:
Interior de la iglesia con 100
personas (número exacto)
confinadas. El espacio puede
recoger hasta 200 personas en
condiciones adecuadas.*
