***Intensive Monitoring IM1:
Crown Condition Assessments in
Plot 52 La (SPAIN)
Report 2009***

**RED DE NIVEL II
MEMORIA – 2009**

PARCELA 52 La (TENERIFE)

**20
09**

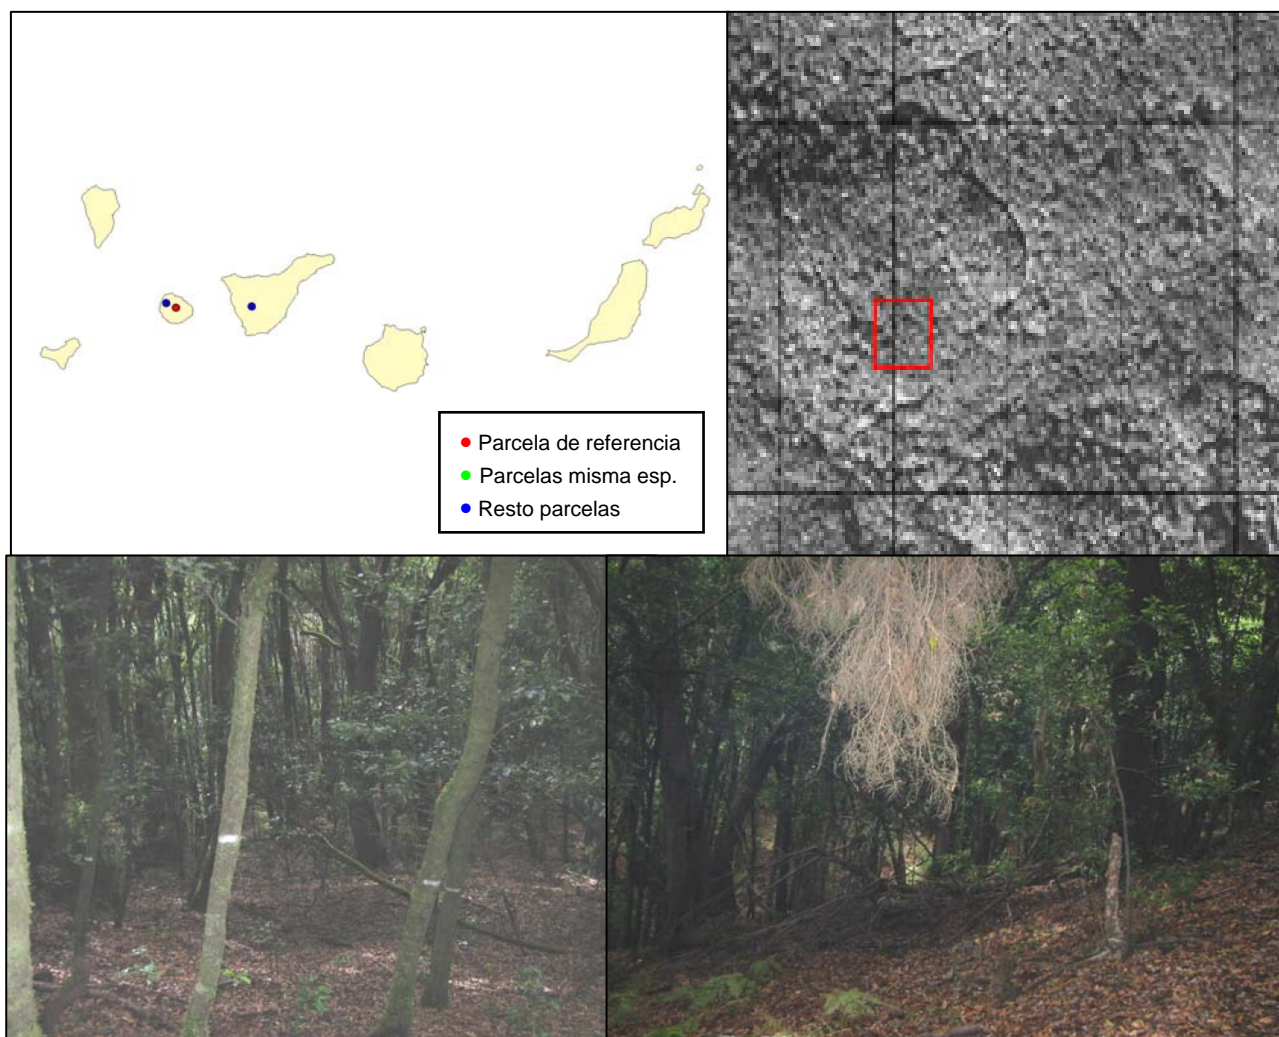
FIG 1: Posición y vistas de la parcela 52La

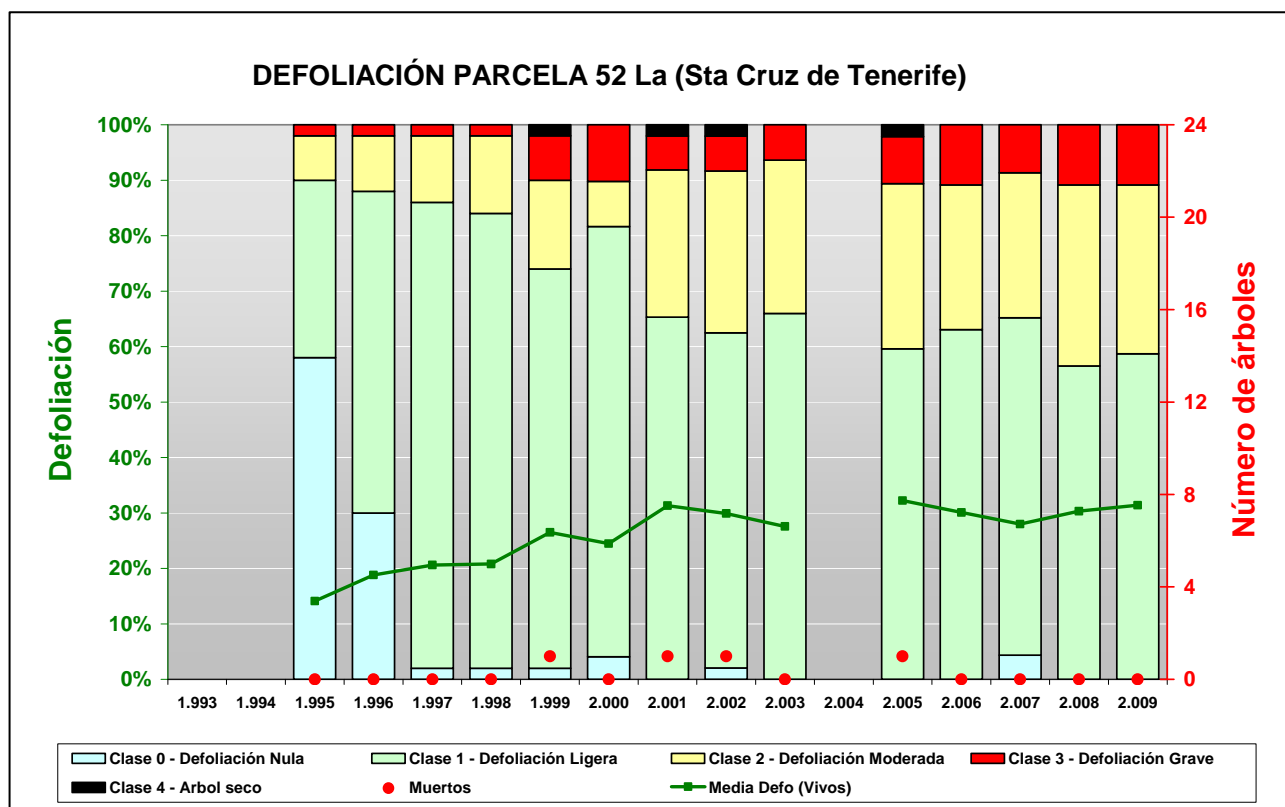
En la presente revisión, la parcela presenta un estado fitosanitario mediocre, con una defoliación media del 31,43% dentro por tanto de la escala de daños moderados, categoría en la que se han calificado el 40% de los pies, en lo que supone un ligero empeoramiento con respecto al año pasado, con un incremento del parámetro de cerca de un punto porcentual, inferior en todo caso al umbral de cinco que supondría una variación significativa en términos estadísticos, de acuerdo con la normativa europea en materia de redes forestales.

Atendiendo a la serie histórica de datos se observa un comportamiento similar a la otra parcela de la Red de Nivel II situada en la isla de La Gomera: empeoramiento ligero pero sostenido durante los dos últimos años, en los que se registran además los peores resultados desde el replanteo del punto, con defoliaciones moviéndose en torno al 30% y amplia representación de la clase de daños moderados y aún de los daños graves.

FIG 4: Histograma de defoliaciones por clases de daño y defoliación media de la parcela. Serie histórica.
