33-0612

### APROBACIÓN DEFINITIVA DEL PROYECTO

La Dirección General de la Costa y el Mar, con fecha 13.07.2023, aprobó el pliego de particularidades que ha de regir la contratación del proyecto de **“PROYECTO DE DEMOLICIÓN DEL MIRADOR DE LA PEÑONA Y ADECUACIÓN DEL ENTORNO DEL MUSEO DE LAS ANCLAS EN SALINAS. T.M. DE CASTRILLÓN. ASTURIAS”**, con un presupuesto de ejecución por administración de **1.260.336,03 €**.

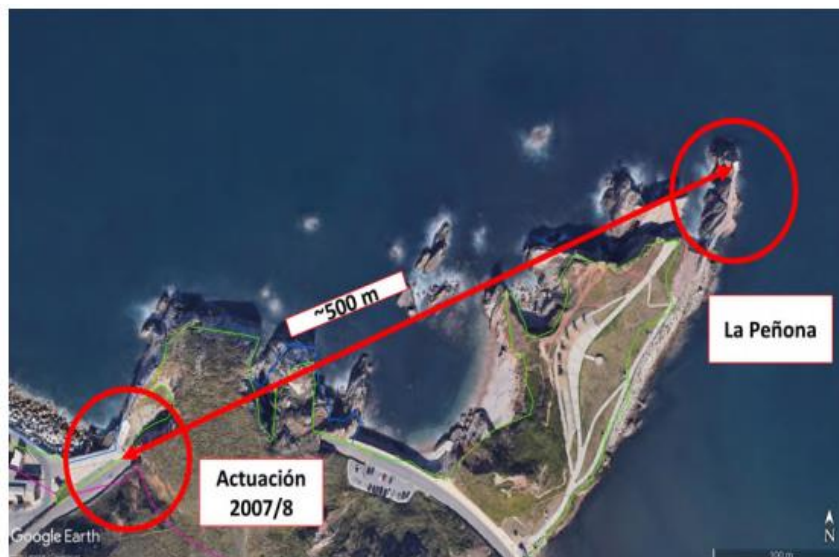
carretera Salinas- Arnao. La localización de la obra de emergencia, así como la distancia existente entre la actuación de 2007/8 y La Peñona (~500 m.), se ve en la siguiente figura:
