**ASUNTO: SOLICITUD DE CONCESION DE OCUPACIÓN DE DOMINIO PÚBLICO MARÍTIMO TERRESTRE EN RELACIÓN A LA AUTORIZACIÓN DE LA OBRA DE EMERGENCIA DEL INTERCEPTOR GENERAL SAJA-BESAYA A LA ALTURA DE VIVEDA, QUE HA QUEDADO AFECTADO TRAS LAS INUNDACIONES DE ENERO DE 2019.**

**DECLARACIÓN DE EMERGENCIA PARA LA PROTECCIÓN DEL  
INTERCEPTOR GENERAL SAJA – BESAYA A LA ALTURA DE VIVEDA.**

**Documento nº1. Memoria**

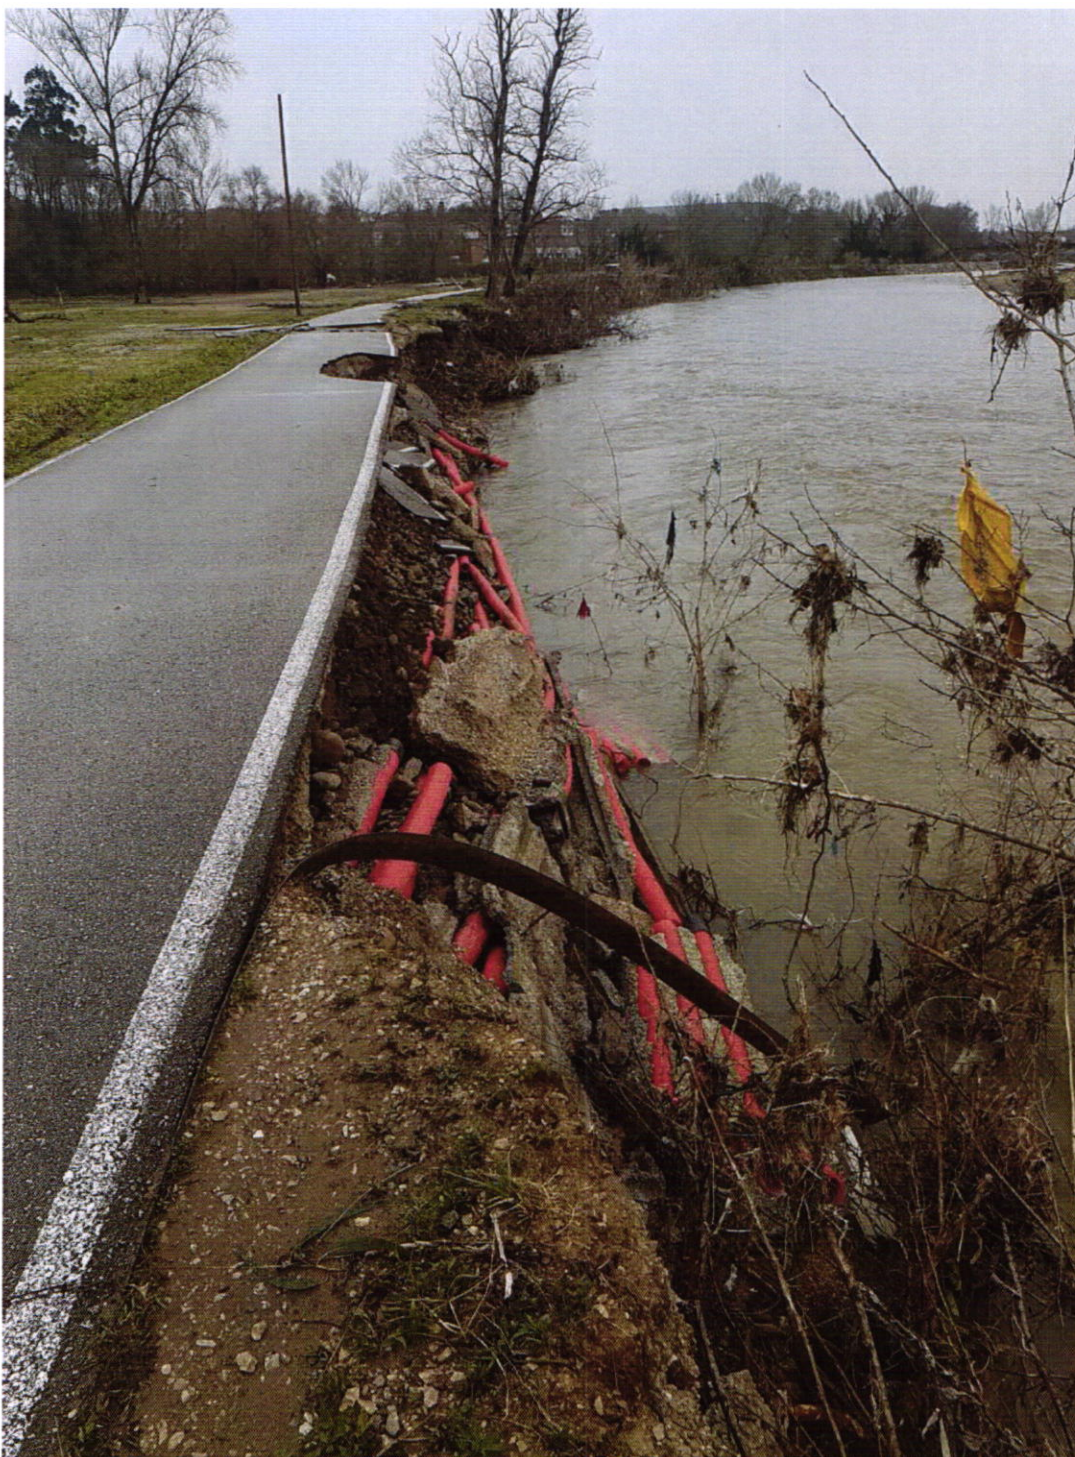
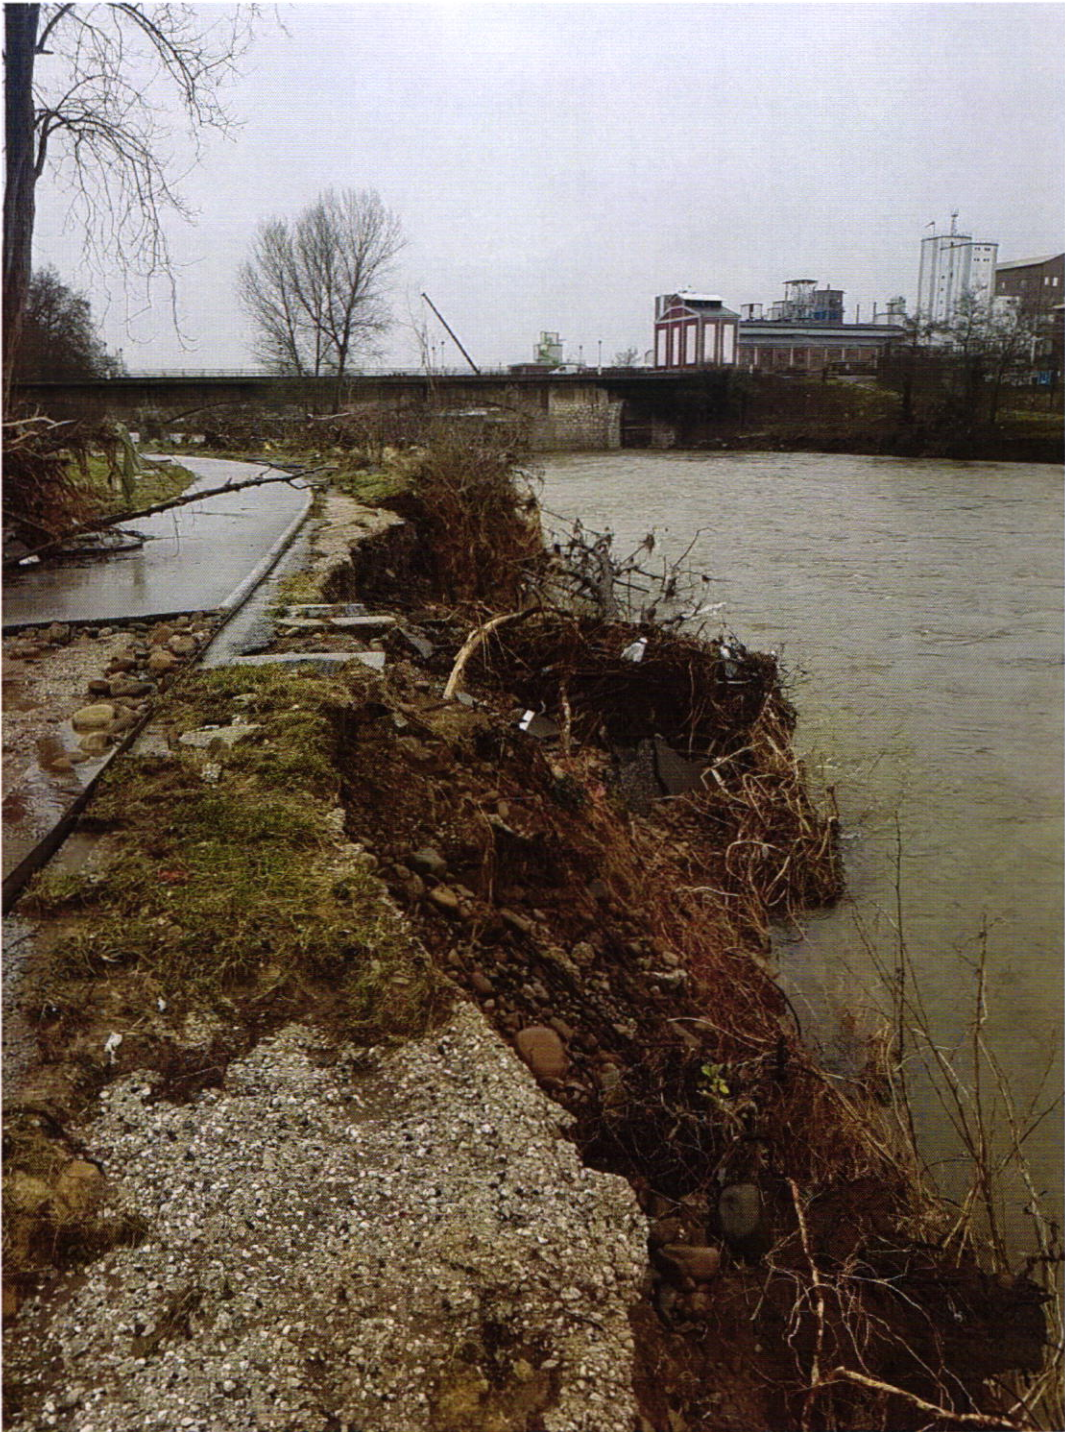
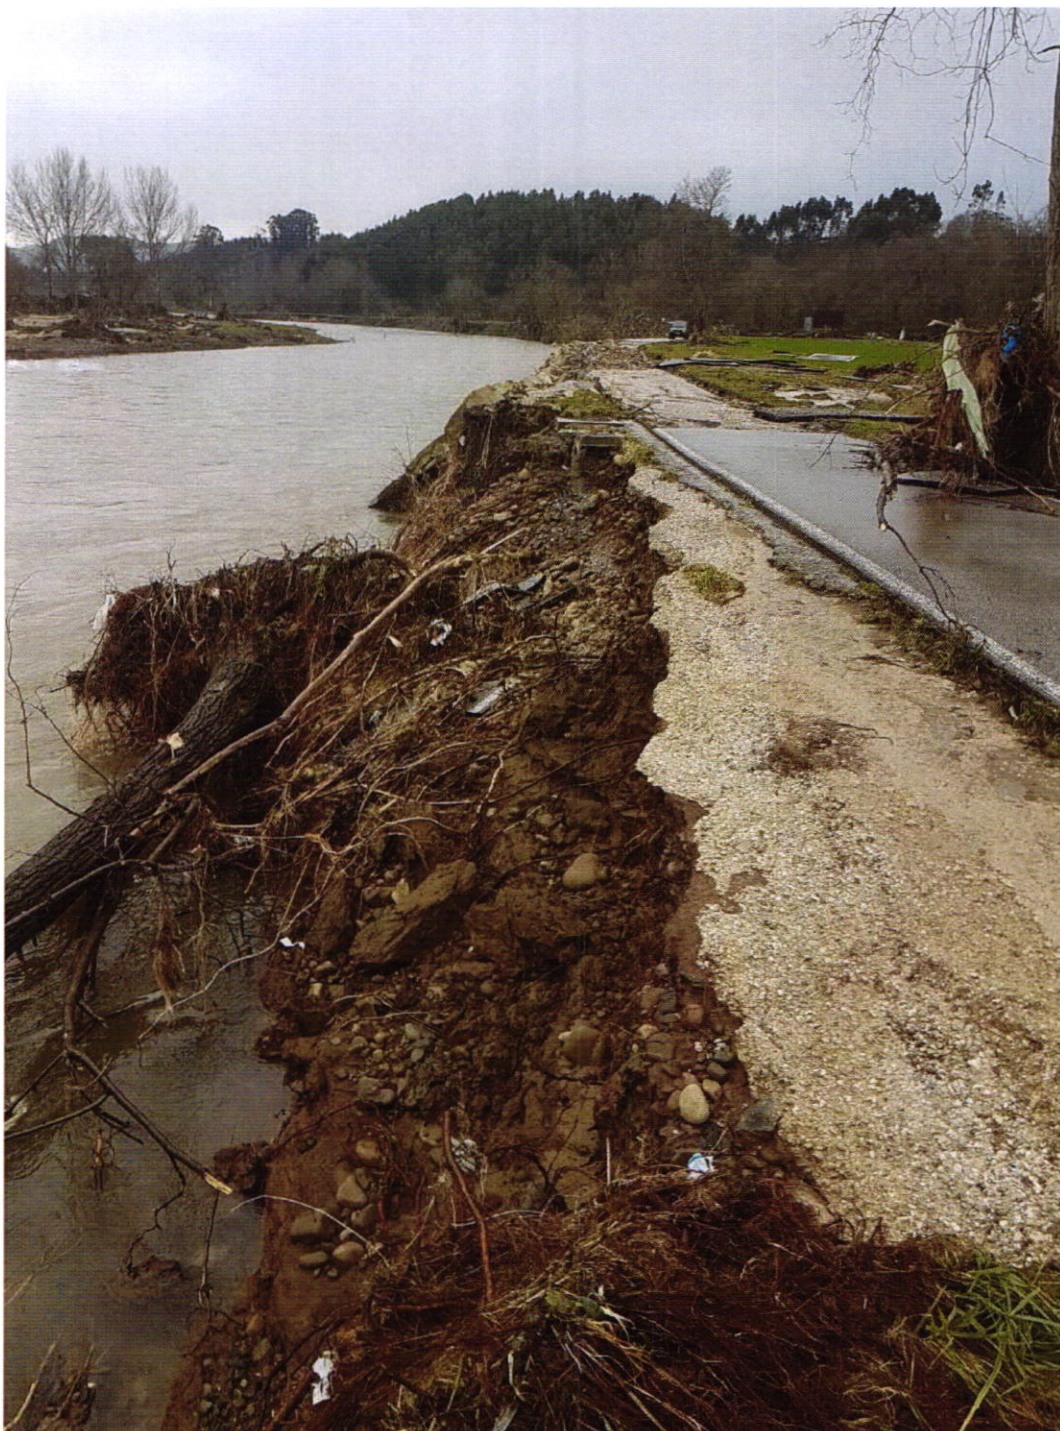
#### 1. Antes de la actuación.

### 3. Reportaje fotográfico de las zonas de actuación

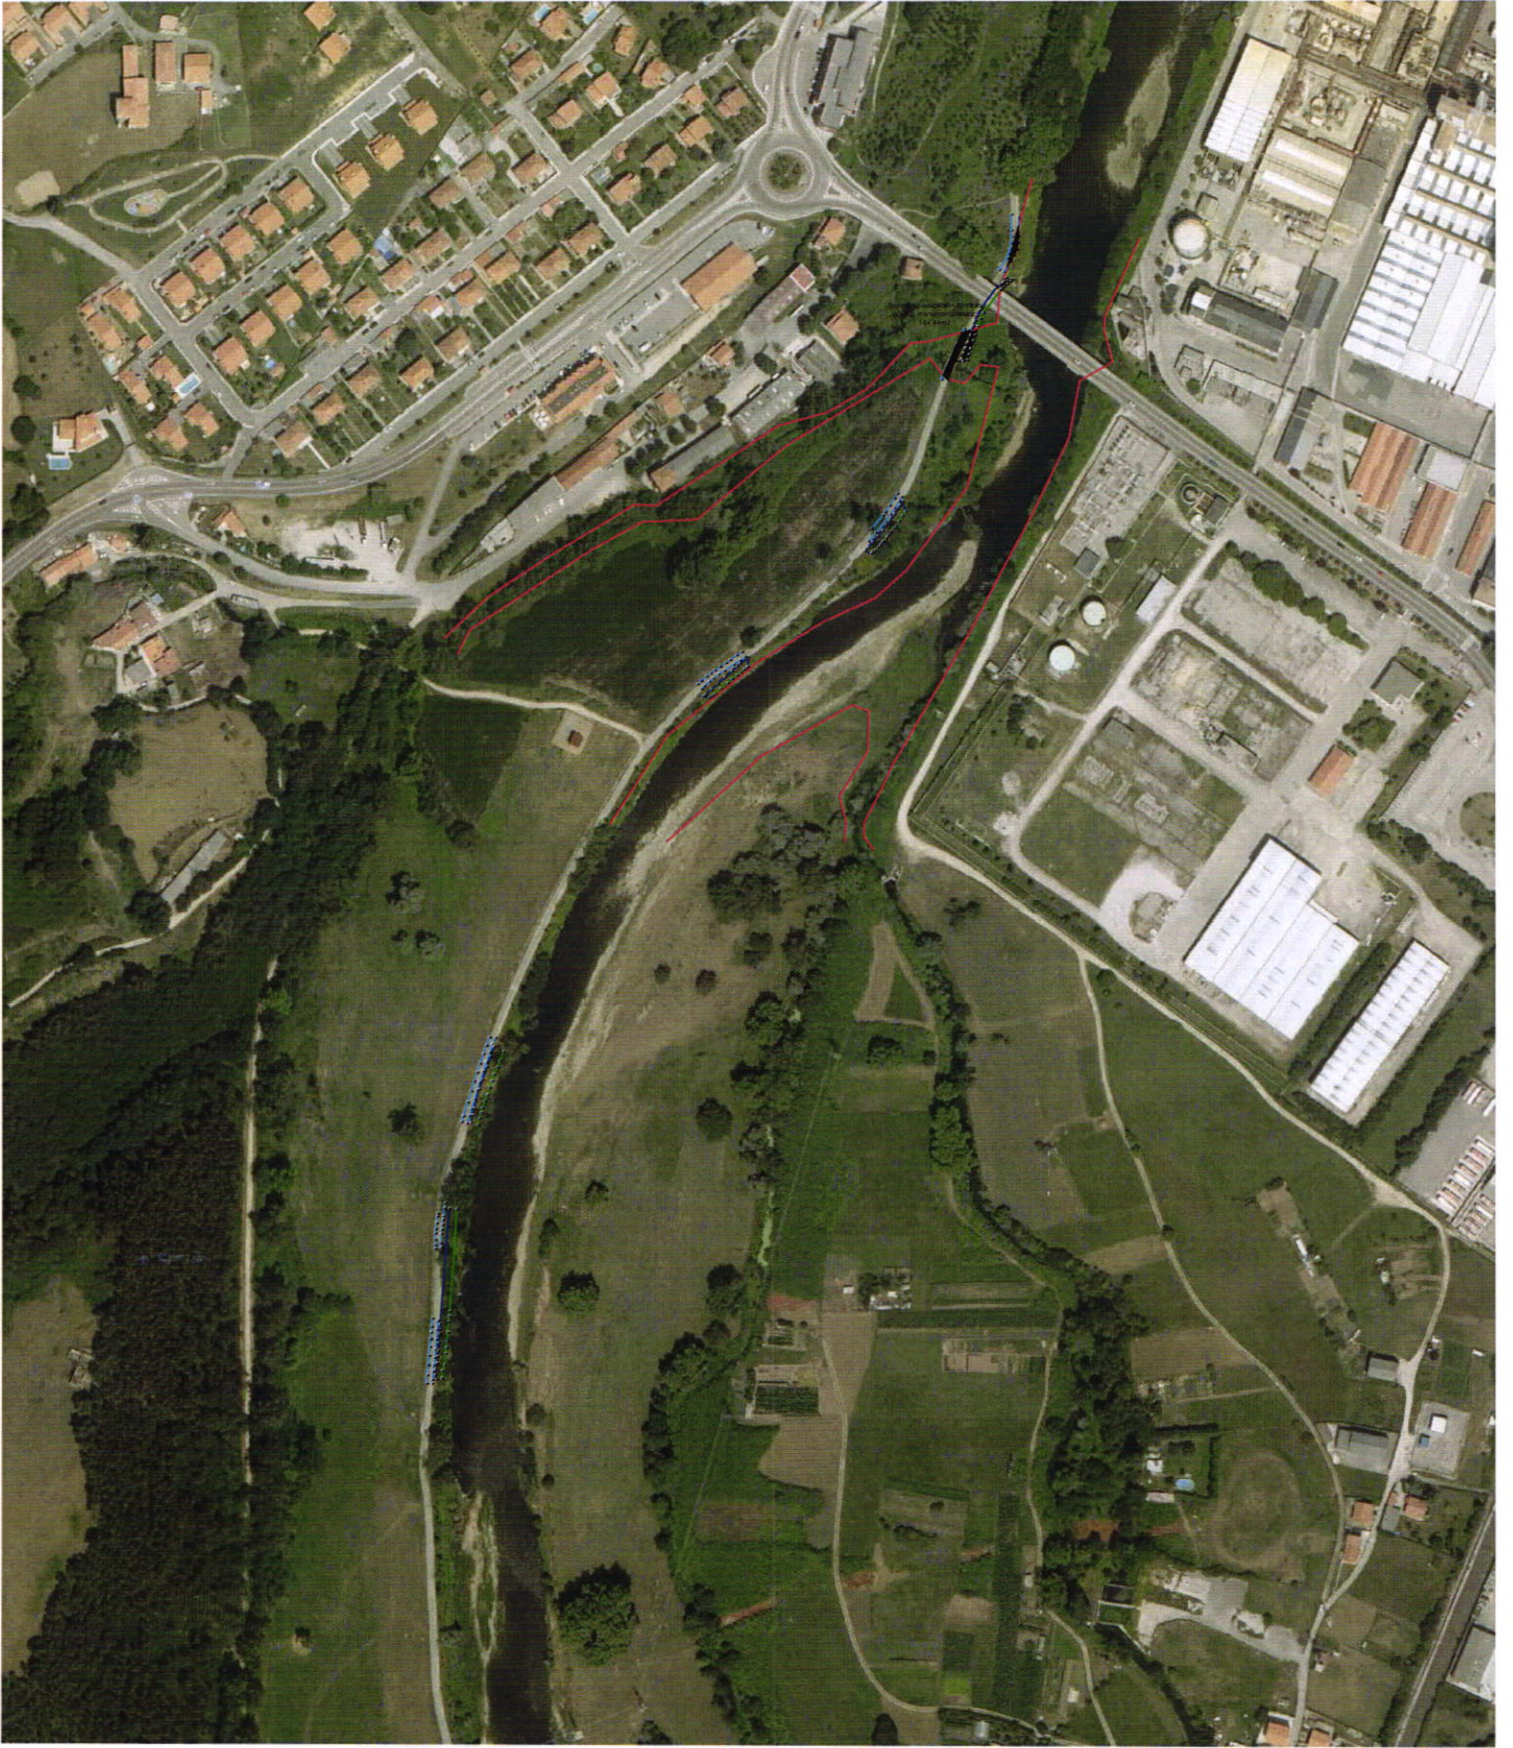
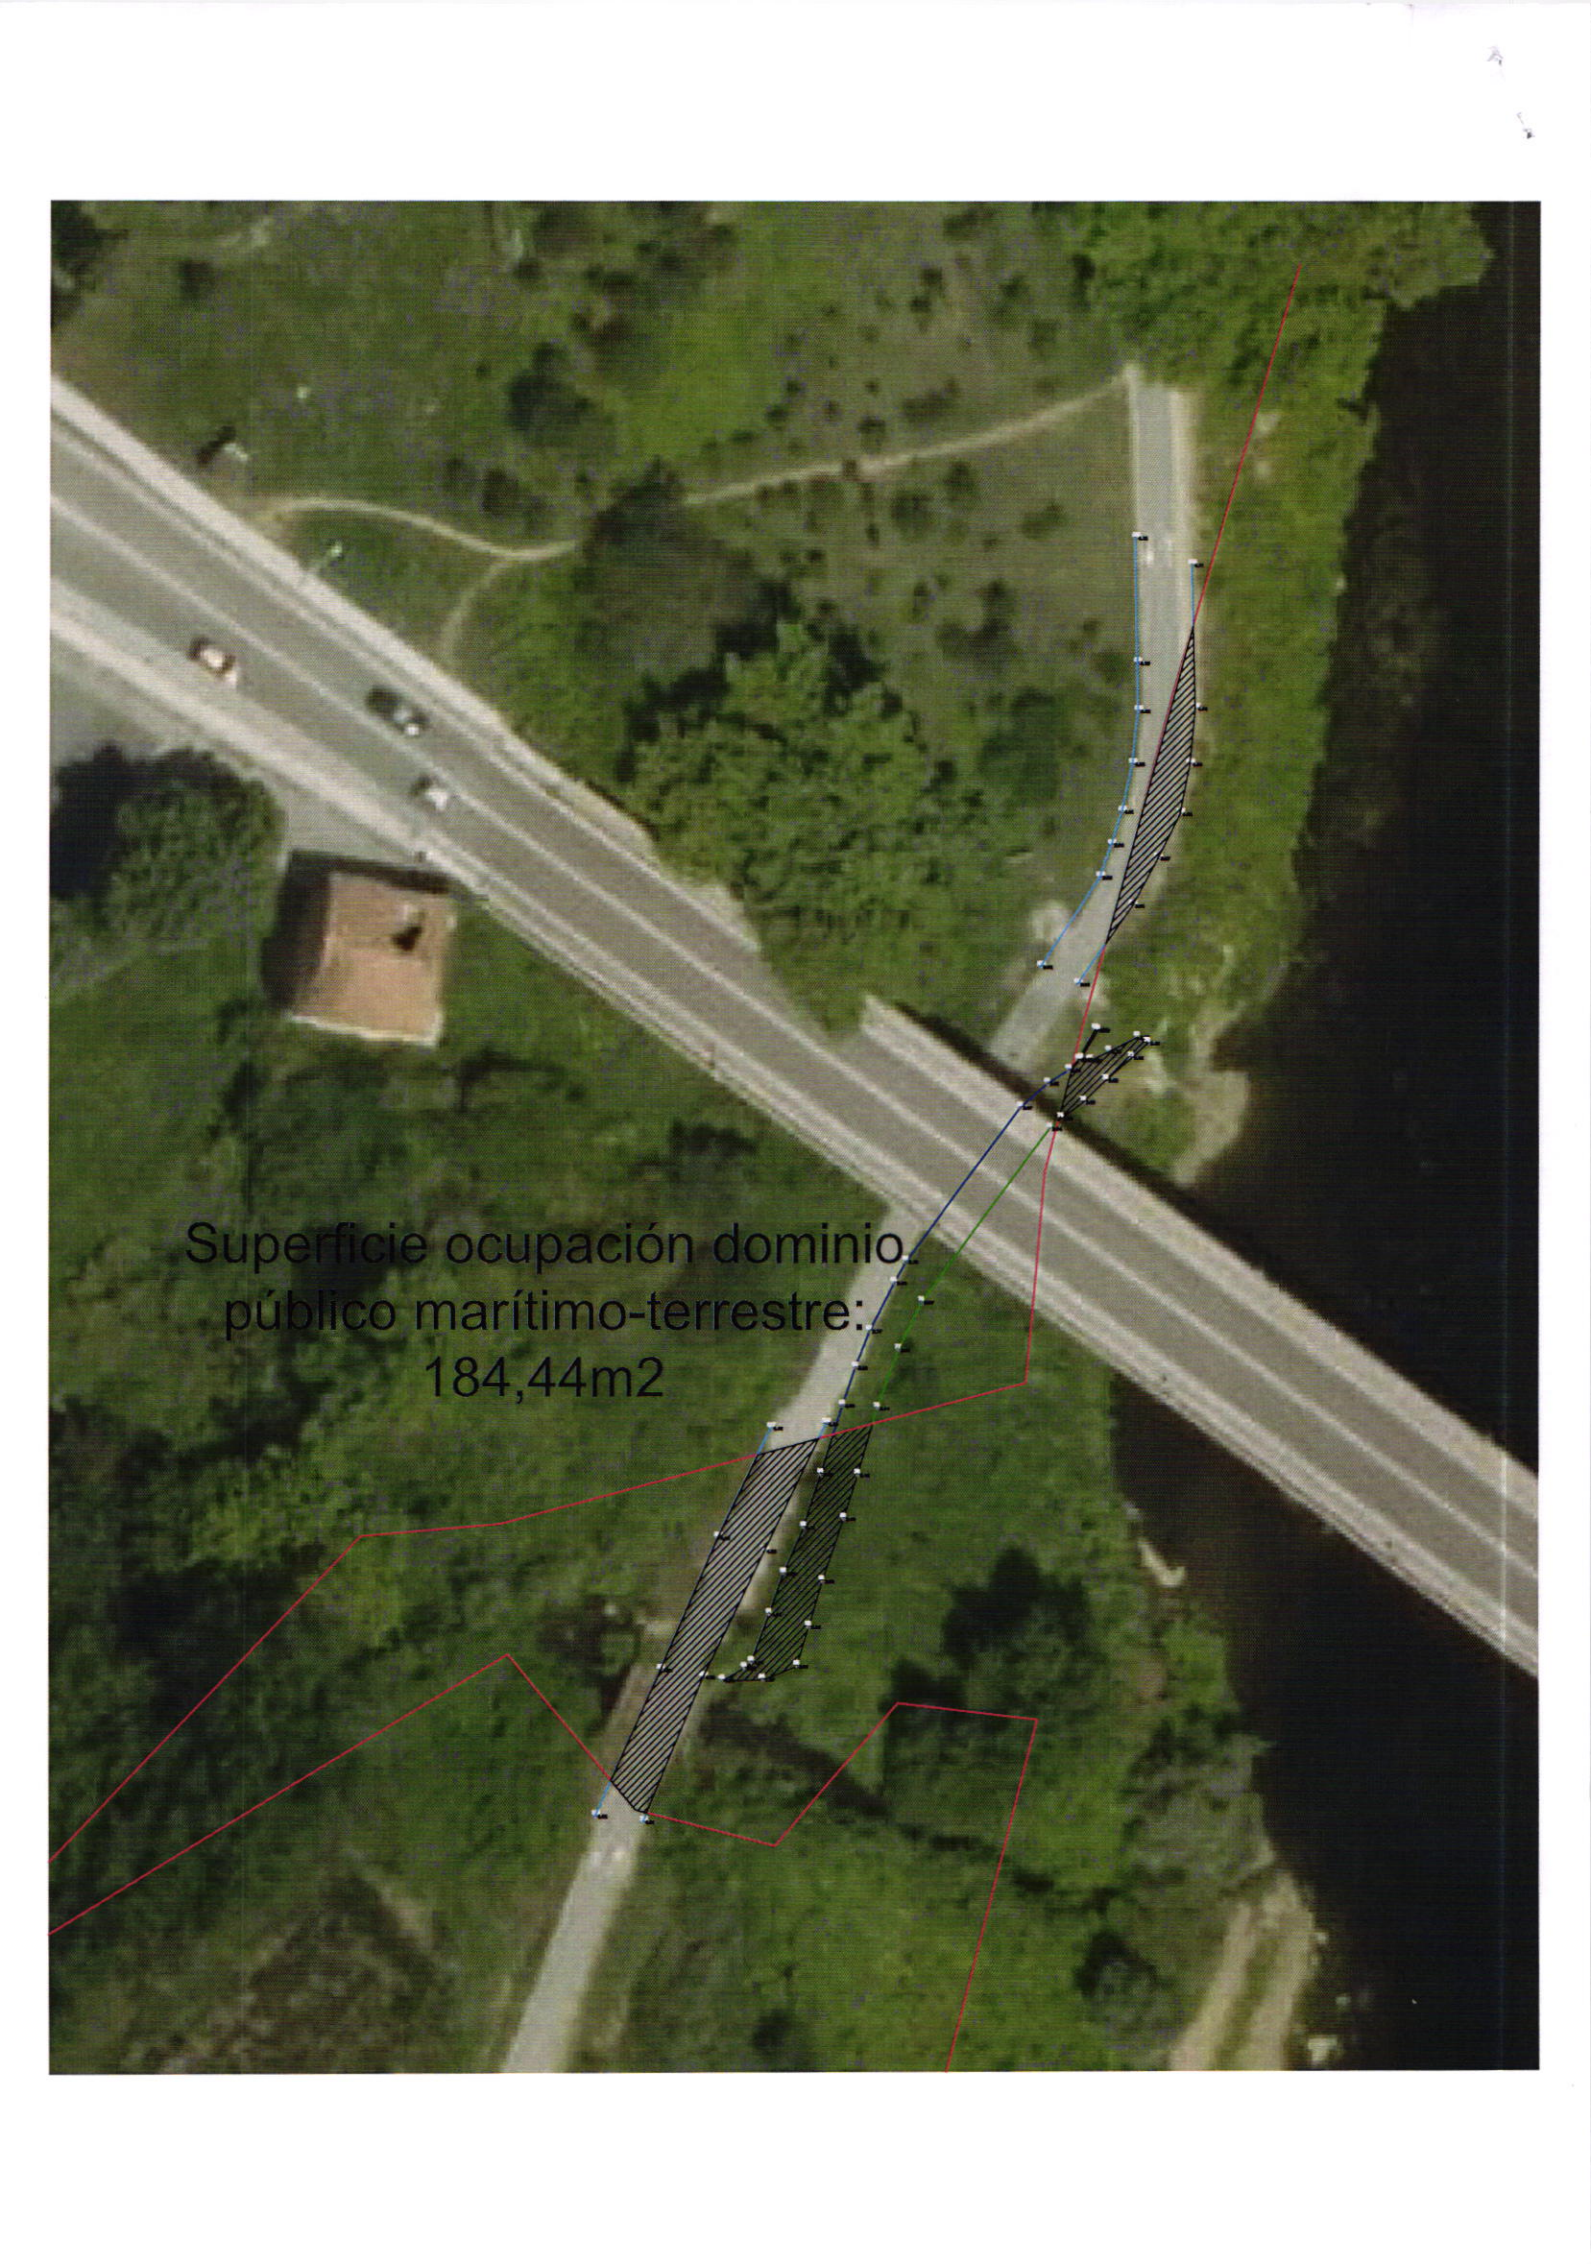
Plano nº 3. - Ocupaciones en Dominio Público Marítimo Terrestre.

Superficie ocupación dominio  
público marítimo-terrestre:  
184,44m<sup>2</sup>

- Superficie de ocupación en zona de D.P.M.T.: 184,44 m<sup>2</sup>
