FICHA PARA AL VALORACION DE DAÑOS CAUSADOS POR LOS TEMPORALES DE FINALES DE FEBRERO EN LA COSTA DE LA PROVINCIA DE SANTA CRUZ DE TENERIFE.

**REPARACION DE DAÑOS EN LA COSTA DE EL HIERRO**

FICHA PARA LA VALORACION DE DAÑOS CAUSADOS POR LOS TEMPORALES DE FINALES DE FEBRERO EN LA COSTA DE LA PROVINCIA DE SANTA CRUZ DE TENERIFE.

## **REPARACION DE DAÑOS EN LA COSTA DE LA ISLA DE LA PALMA Y DE TENERIFE**

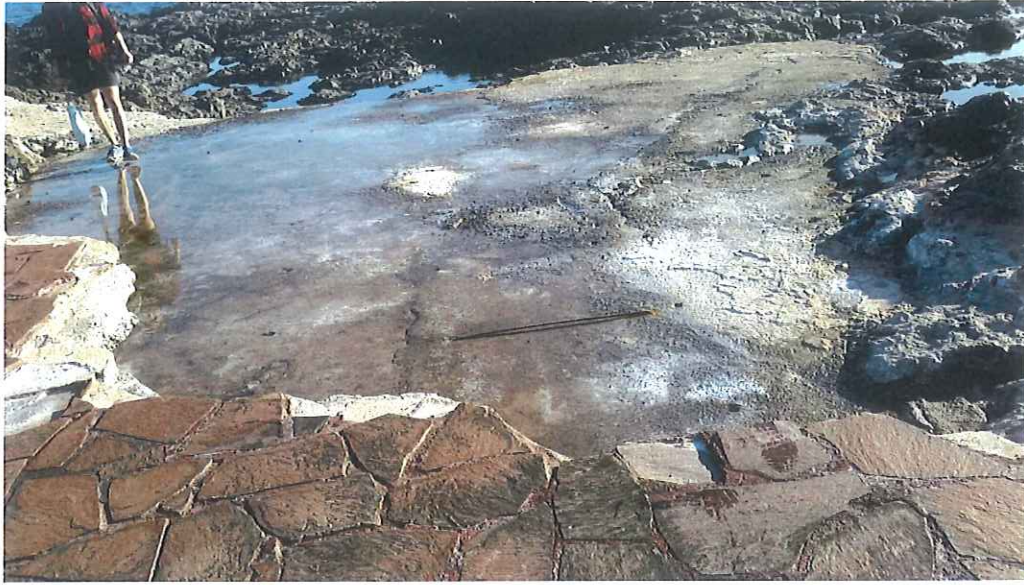
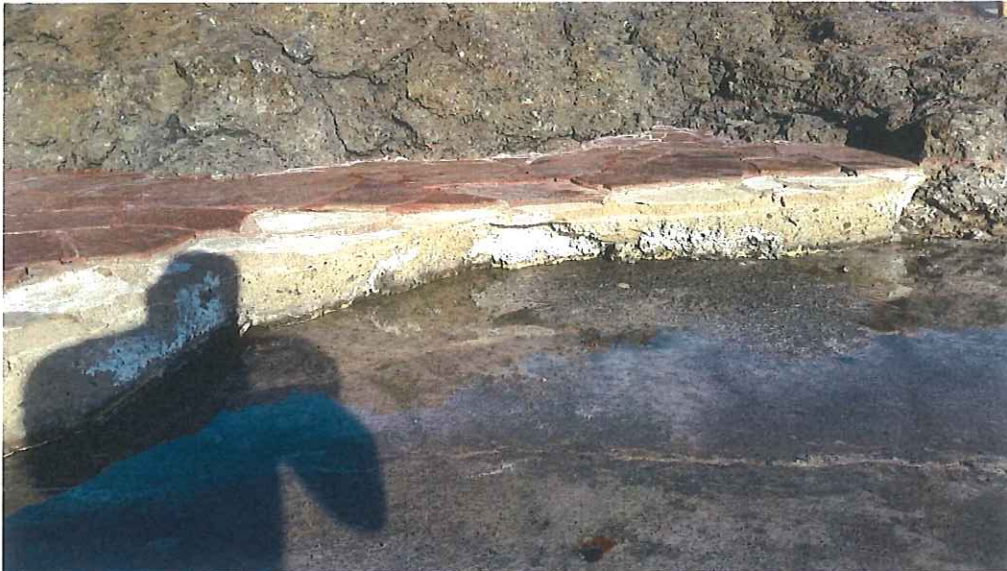
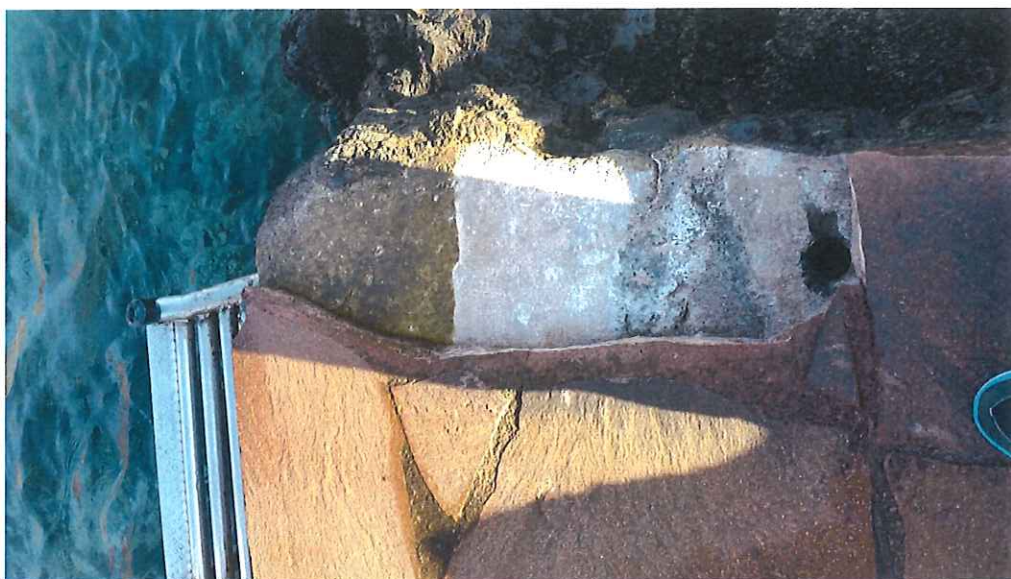
ACCESO A TACORON (EL PINAR) – EL HIERRO-

-**Zona de baños de Tacorón:** Se ha producido levantamiento del pavimento en los solarios y daños en las escaleras de acceso al mar. El Ayuntamiento informa de los hechos mediante escrito de 16 de marzo de 2018 que se adjunta.

-Se reconstruyen 120 m<sup>2</sup> de pavimento de pórfido irregular de 3 cm. de espesor sobre de hormigón de 20 cm. Incluyendo saneo de los restos de pavimento afectado y transporte del escombros a vertedero.

-Reposición de 3 escaleras metálicas de acceso al mar.

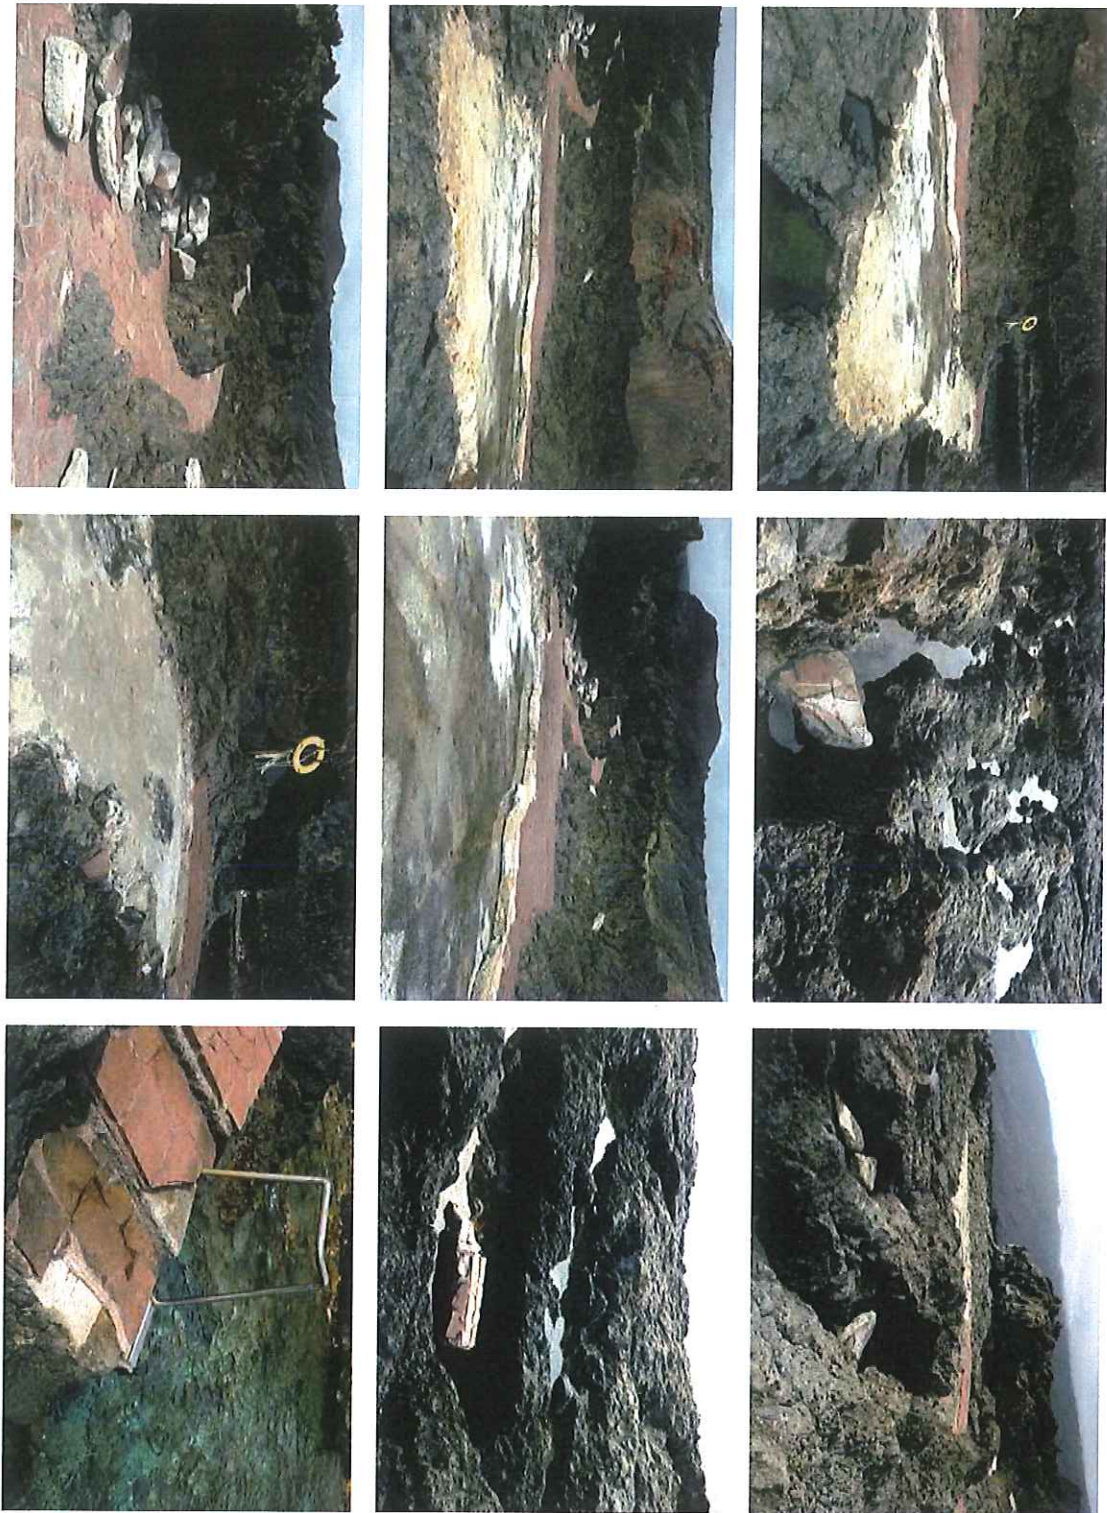
*Que habiéndose producido daños en la zona de playa de Dominio público Marítimo-Terrestre denominada "Tacoron" (X: 201.467 Y:3.064.407) en éste término municipal, en los que debido al fuerte oleaje se levantó y dañó el pavimento existente, así como escaleras de acero inoxidable, de las obras acometida por ustedes en fecha de años anteriores, adjunto envío fotos del estado actual de la cala de baño.*

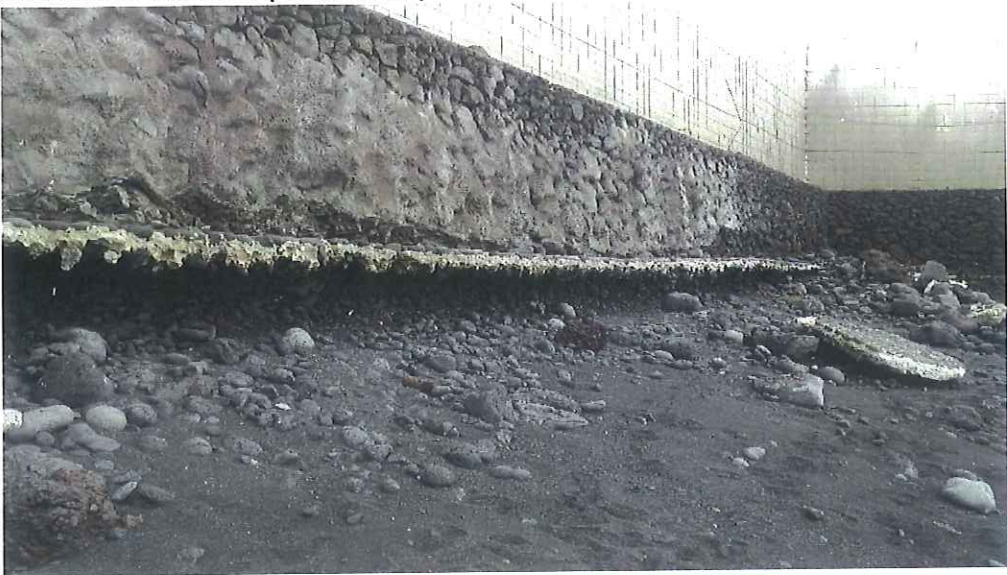
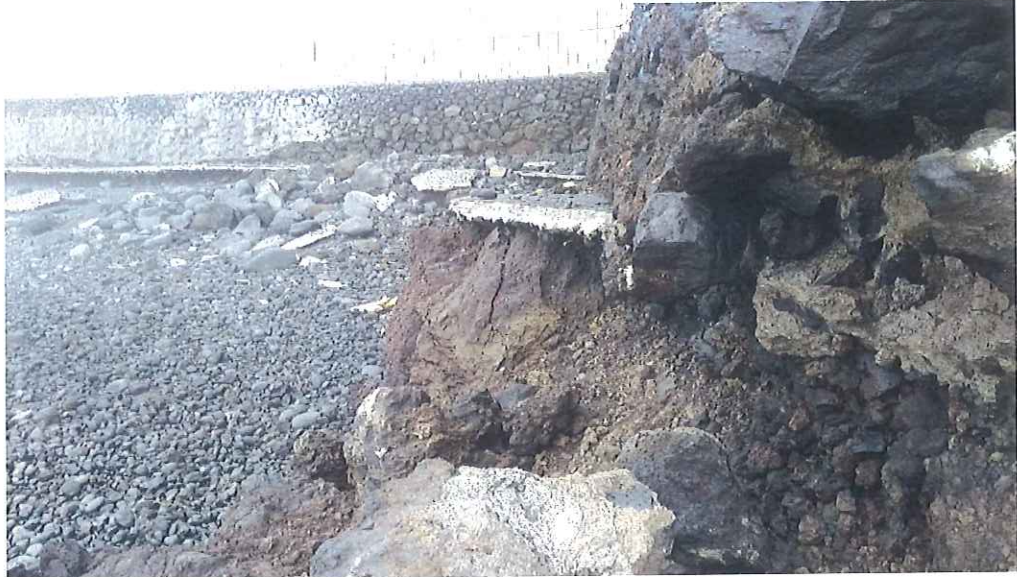
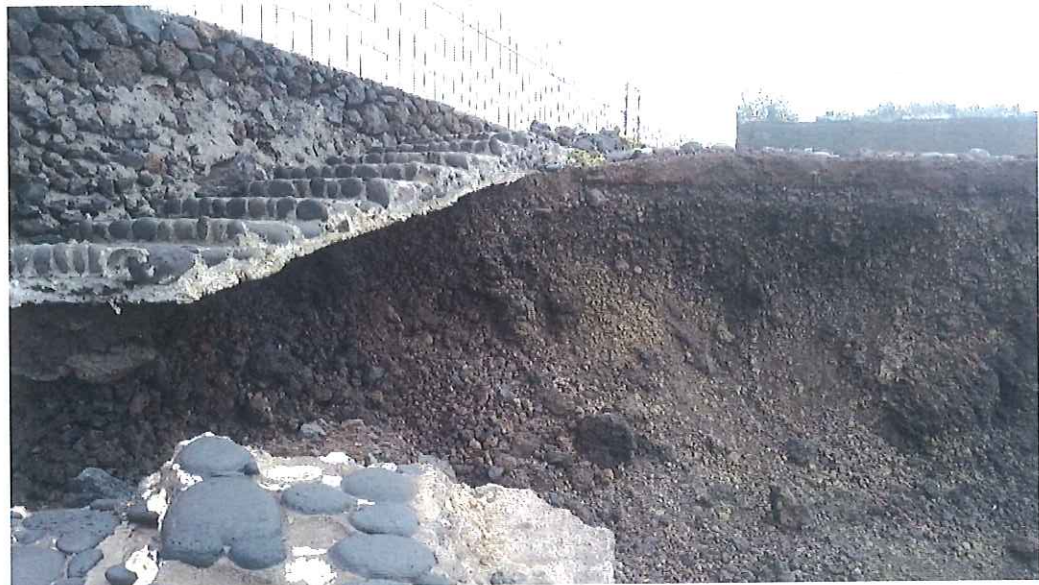
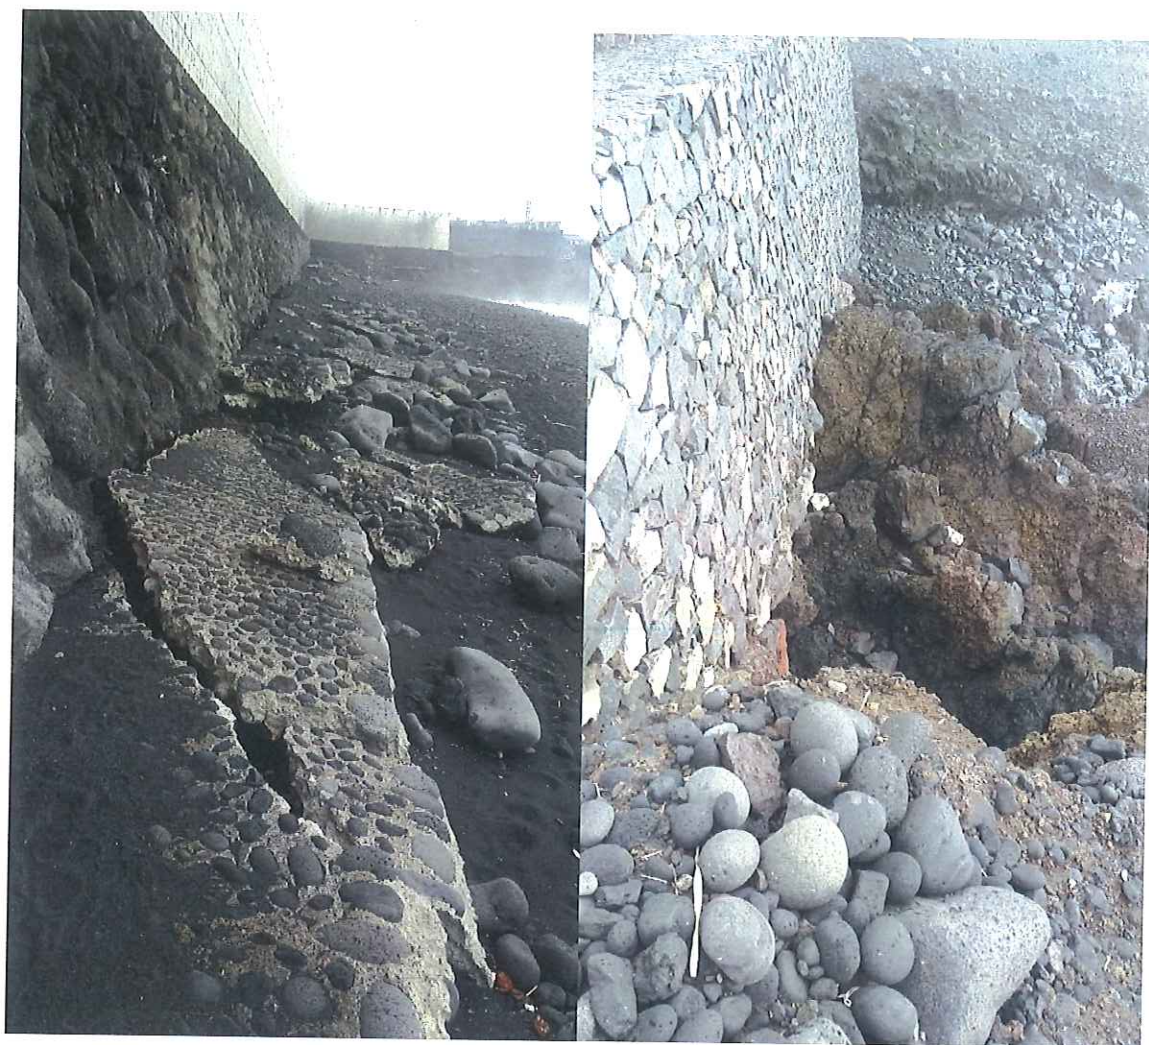
**PLAYA DEL CHARCON (TAZACORTE)**

-**Playa del Charcón:** El temporal alcanzó el fondo de la playa descalzando y rompiendo parte del sendero existente. También se ha producido un descalce en el muro que sustenta la rampa de acceso a la playa por su parte norte y ha desaparecido por completo la escalera de accesos por la parte sur

- Limpieza y regularización de playa con transporte a vertedero de los restos del escombros del paseo y escaleras, se estiman unos 55,00 m3 de escombros.
- Recalce del muro en la rampa de acceso norte con un tacón de hormigón ciclópeo a cara vista de unos 18,00 m3.
- Recalce del muro en el final del paseo que llega de Los Guirres con un tacón de hormigón ciclópeo a cara vista de unos 25,00 m3

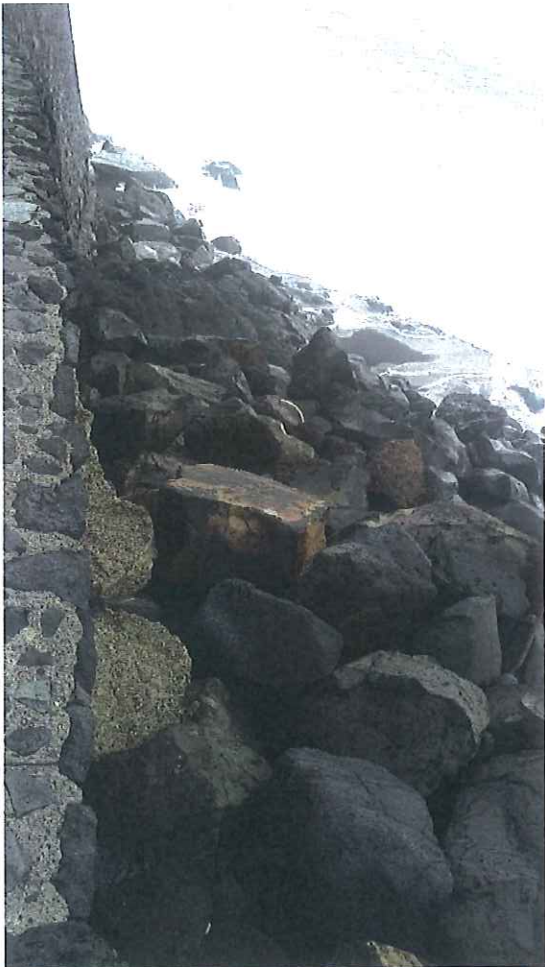
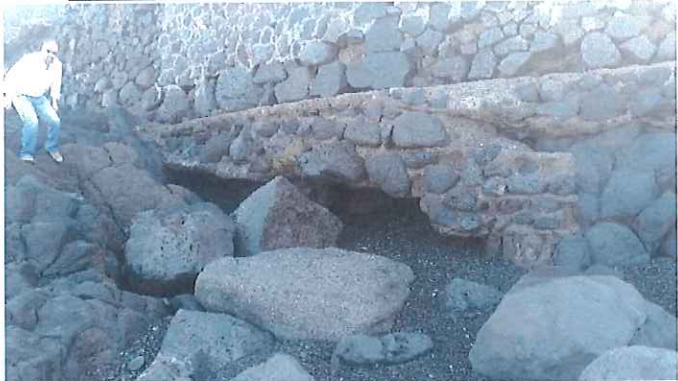
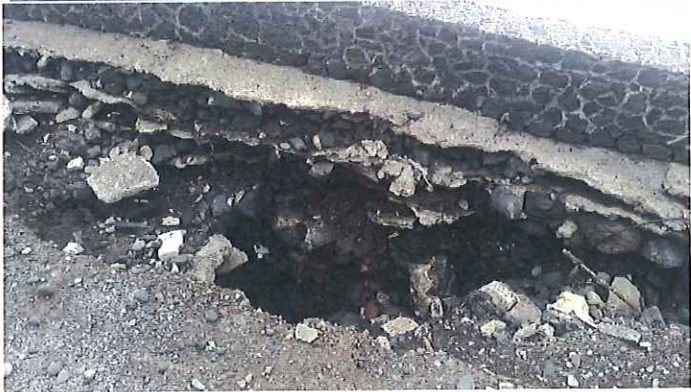
PLAYA DE PUERTO NAOS (LOS LLANOS DE ARIDANE)

-**Playa de Puerto Naos:** El mar afectó fuertemente al extremo sur de la playa, arruinando la escollera que protege el muro que sostiene el paseo marítimo y descalzando este, con pérdida de parte del material de relleno del trasdós del muro.

- Recolocación de la parte de la escollera. El volumen estimado es de 82 t. de escollera de 4 t.
- Recalce del muro existente, con un tacón exterior de 1,5 m. de ancho y profundidad hasta encontrar cimiento firme en una longitud de 15 m., con hormigón ciclópeo a cara vista.
- Construcción de sobre muro interior hasta la cota del relleno del trasdós, de talud 1/5 interior, ancho mínimo en coronación de 1,5 m. con una longitud de 25 m., ejecutado con hormigón ciclópeo, incluyendo mechinales.
- Relleno del trasdós del muro con material granular; con un volumen de 25,00 M3.
- Aporte de arena a la playa, 6.000 m3.

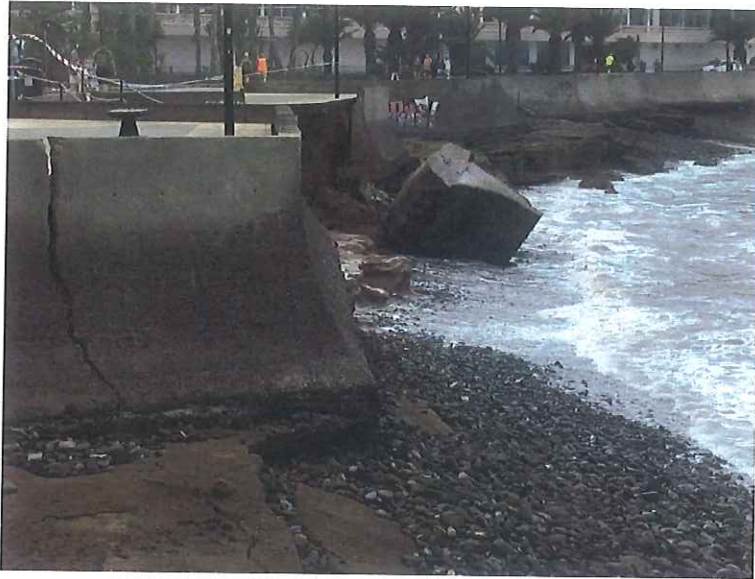
PLAYA DE LOS TARAJALES (ARONA)

-**Playa de Los Tarajales:** Mediante escrito de fecha 12 de marzo de 2018 el Ayuntamiento de Arona informa sobre los desperfectos observados en el paseo de la playa de Los Tarajales. El oleaje provocó el descalce y derrumbe parcial del muro que sustenta el paseo marítimo en dos de sus miradores.

- Demolición de los muros afectados, eliminando dos miradores.
- Construcción de un nuevo muro de 80 ml, de hormigón en masa, en la alineación del deslinde marítimo-terrestre, para sustentar y delimitar el paseo peatonal. Cimentado a la cota 1,5 sobre la BMVE y cota de coronación a la cota +7,00, de talud 1/5. El volumen de hormigón estimado es de 660 m3.

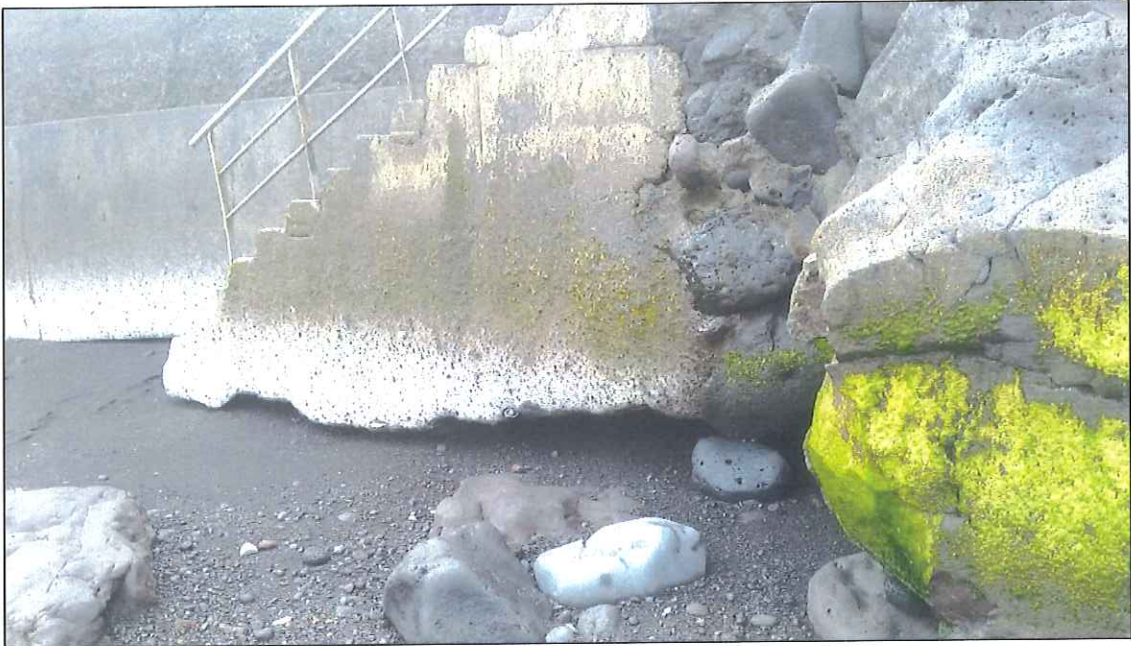
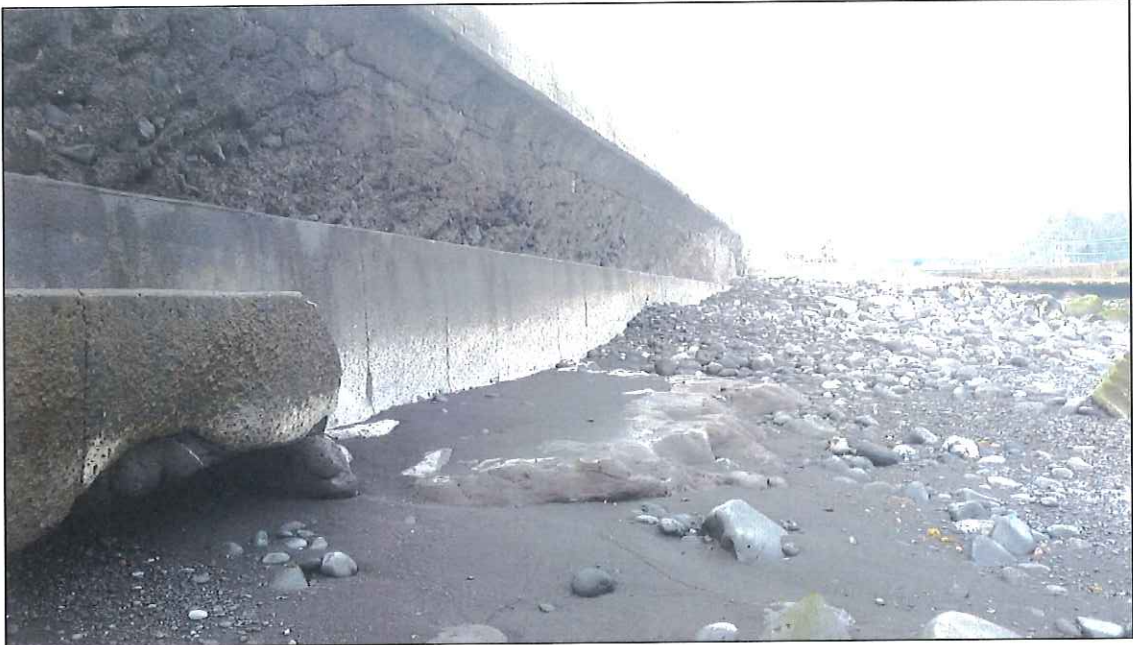
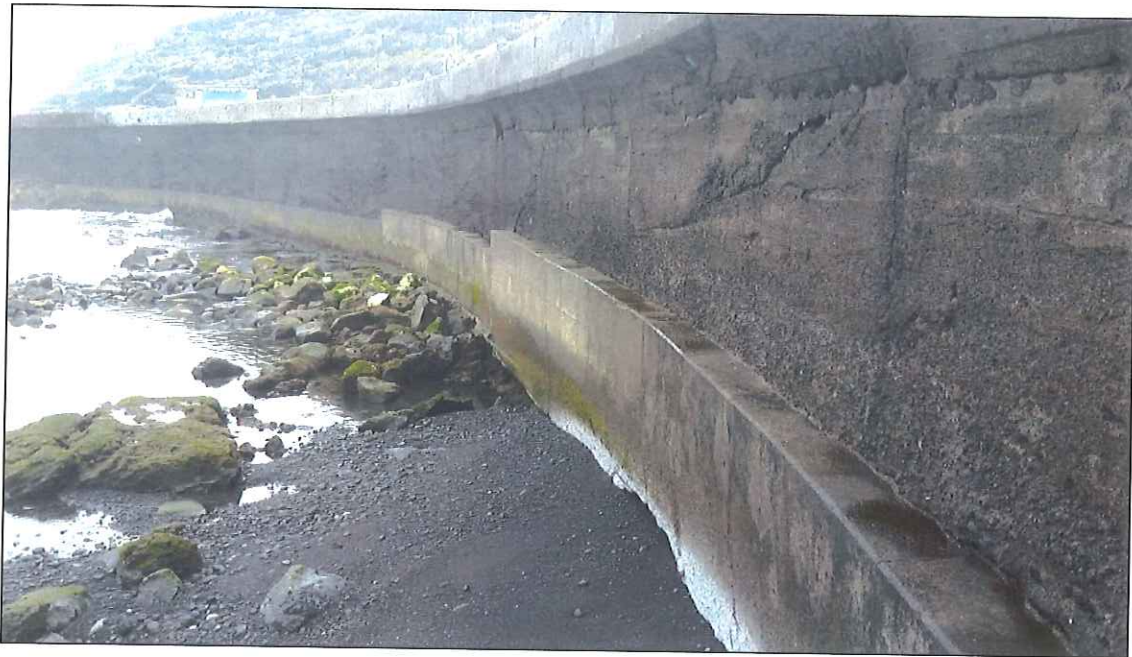
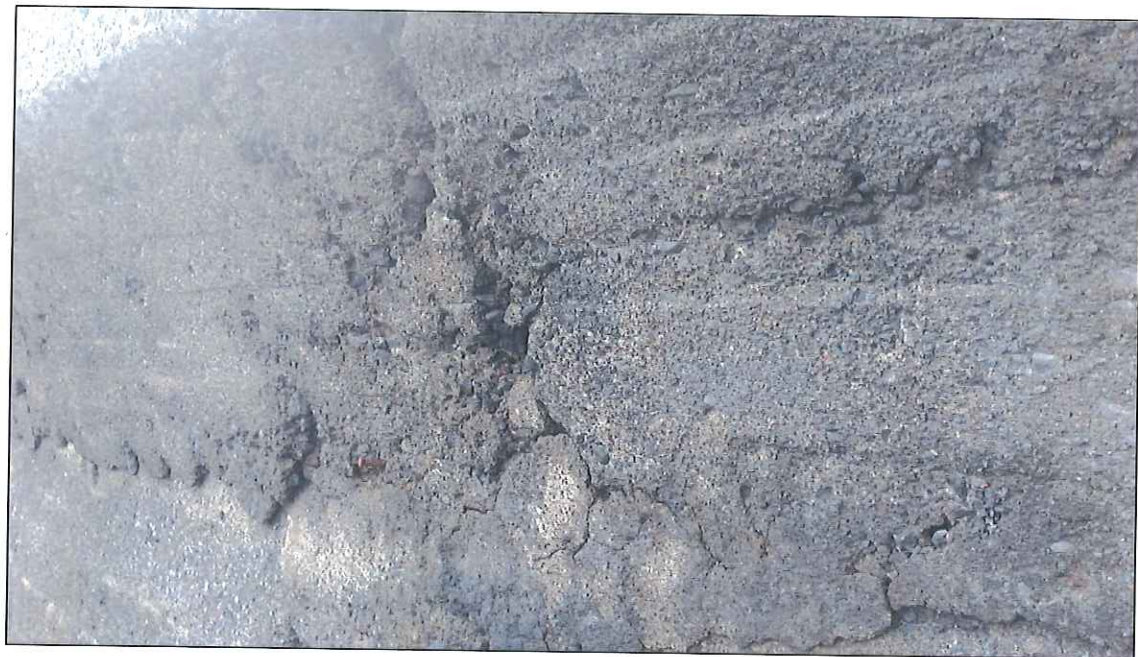
ACCESO A EL PRIS (TACORONTE)

- **Accesos a El Pris:** El Ayuntamiento de Tacoronte informa, mediante escrito de fecha 9 de marzo de 2018, de averías en el pavimento y en el muro que sustenta el acceso al núcleo urbano de El Pris. Se observan socavones en el pavimento y descalce de muro con pérdida de material de relleno de la vía. Para esta zona ya se había solicitado una actuación de emergencia. Actualmente se ha redactado un pliego para contratar una asistencia técnica para la redacción del proyecto " " que esta en fase de solicitud de ofertas.

- 808,00 ml de micropilote Q 200 mm con armadura 127 x 9 mm de calidad N80.
- 100,00 ml de micropilote Q 180 mm con armadura 114,3 x 9 mm de calidad N80.
- 95,00 m3 de viga de coronación de 1,00 x 1,90 m.
- 60,00 m3 de muro forro de 0,40 x 3,00 m.
- 200,00 m2 de saneo y reposición de pavimento asfáltico.

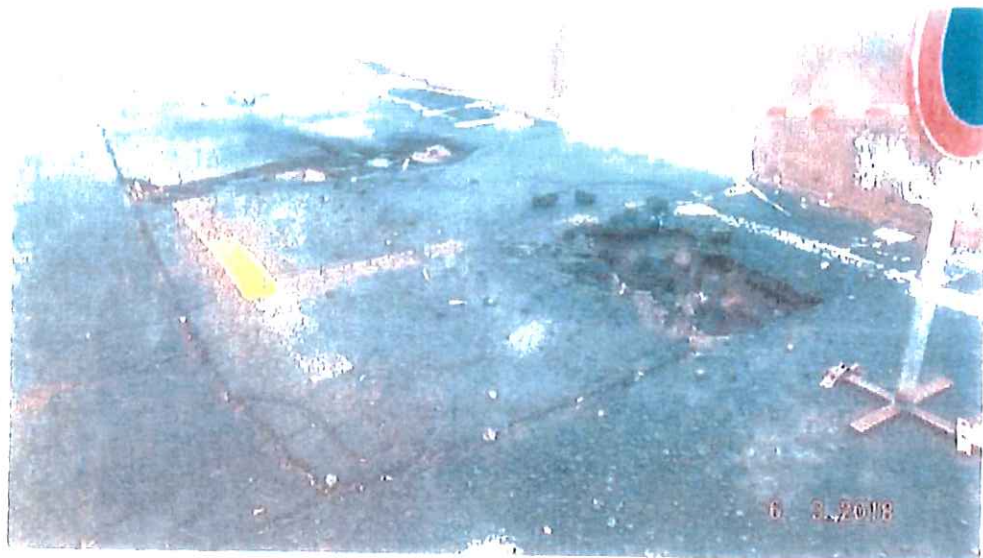
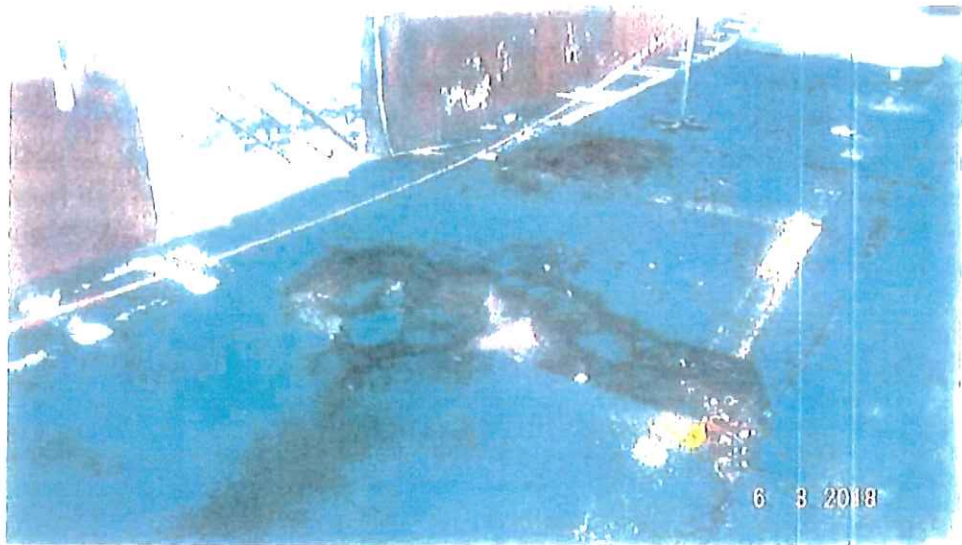
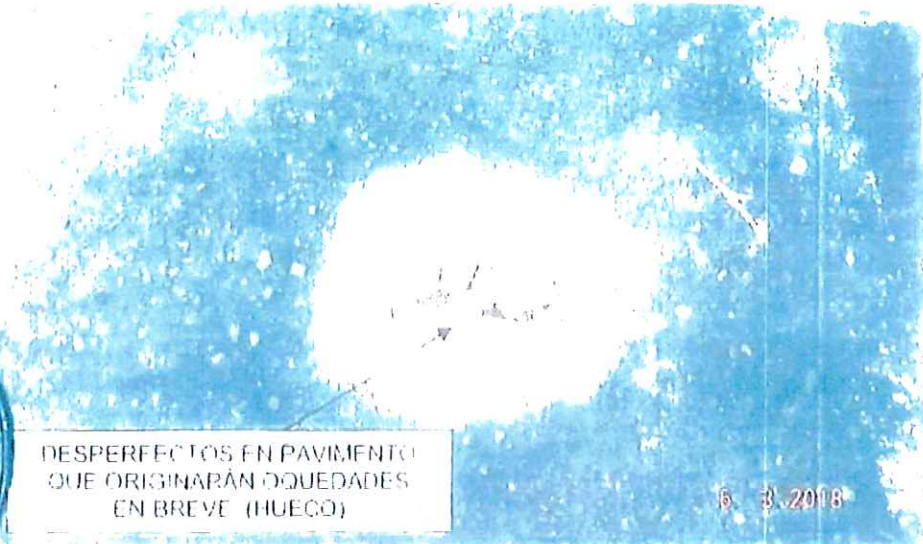
1º - Como en otras ocasiones, se han producido desperfectos en la capa de pavimento asfáltico en la que se puede observar que bajo esta existen oquedades de ciertas dimensiones que facilitan el paso del agua por el oleaje y por consiguiente, el lavado de áridos y material de relleno, retrando la subbase.

DESPERFECTOS EN PAVIMENTO  
QUE ORIGINARÁN OQUEADAS  
EN BREVE (HUECO)

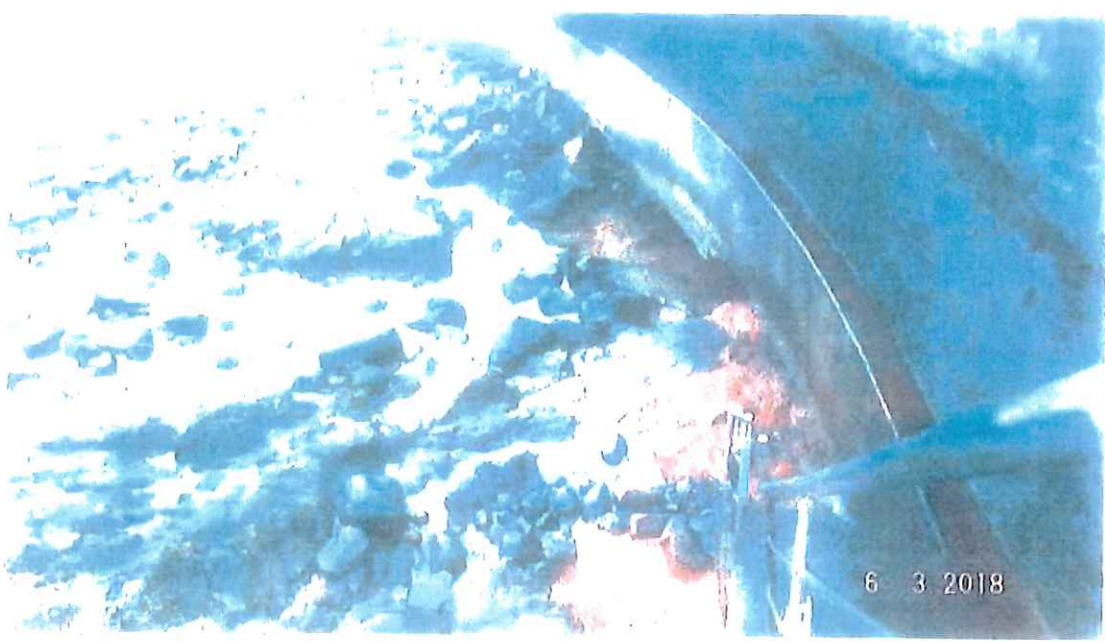
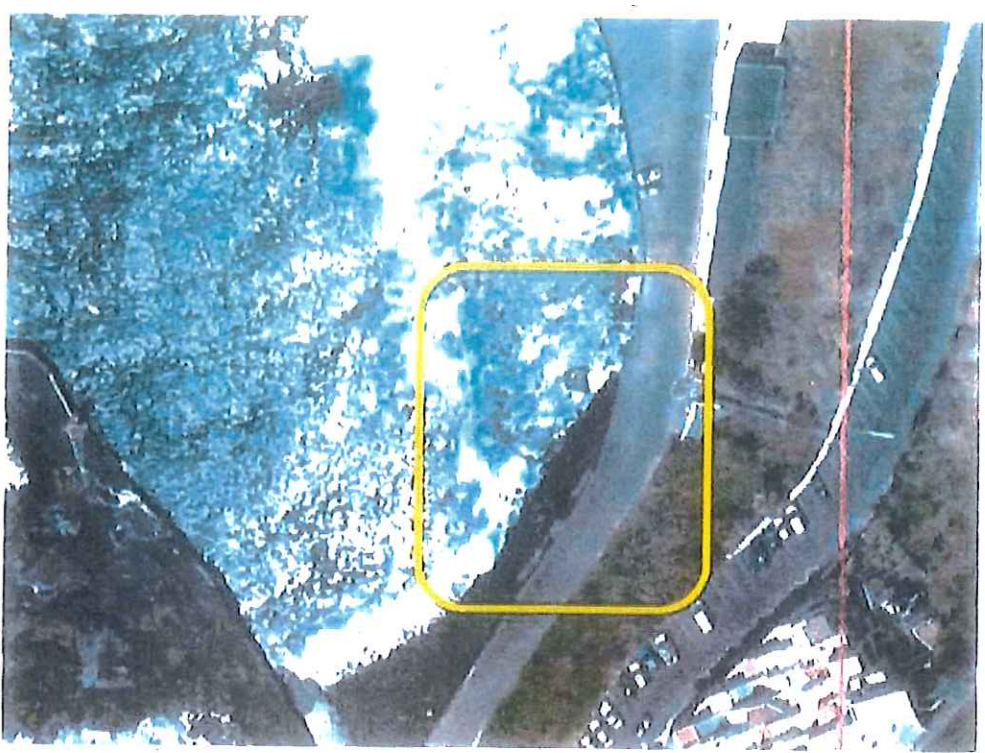
- Defectos en la base del muro de contención, de carácter grave, al quedarse el muro totalmente descalzado (ya de temporales anteriores), el oleaje fuerte hace que el agua entre produciendo el lavado y retirada de áridos y rocas de pequeño tamaño con lo cual se han formado unas oquedades de dimensiones considerables que hacen que el soporte de la vía se encuentre en peligro de hundimiento

Ante lo expuesto se debe vallar adecuadamente la parte de vía afectada dejando sólo el paso de vehículos lo más cerca al margen izquierdo de la vía impidiendo totalmente el paso de vehículos y peatones en el carril más próximo al muro de la derecha

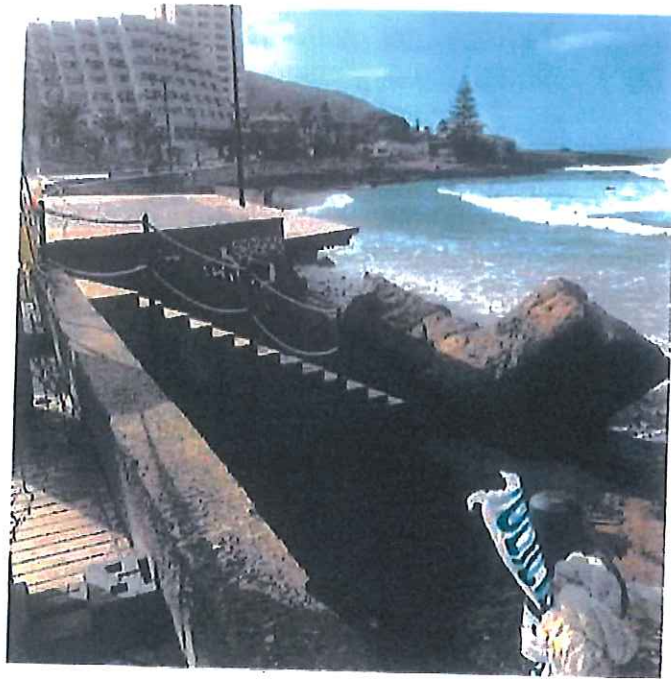
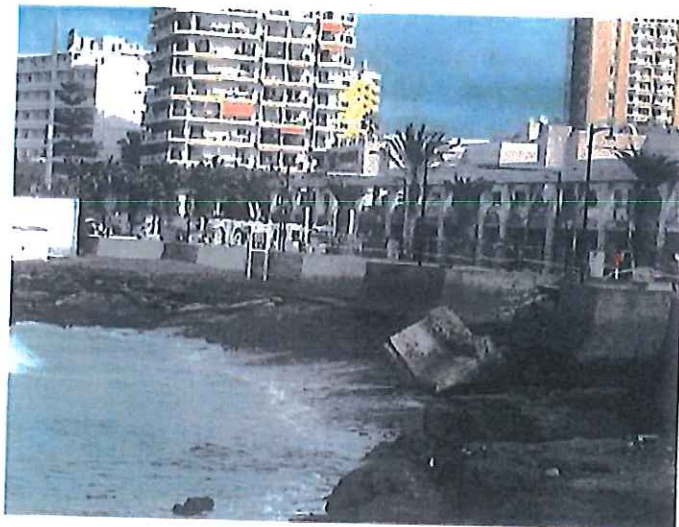
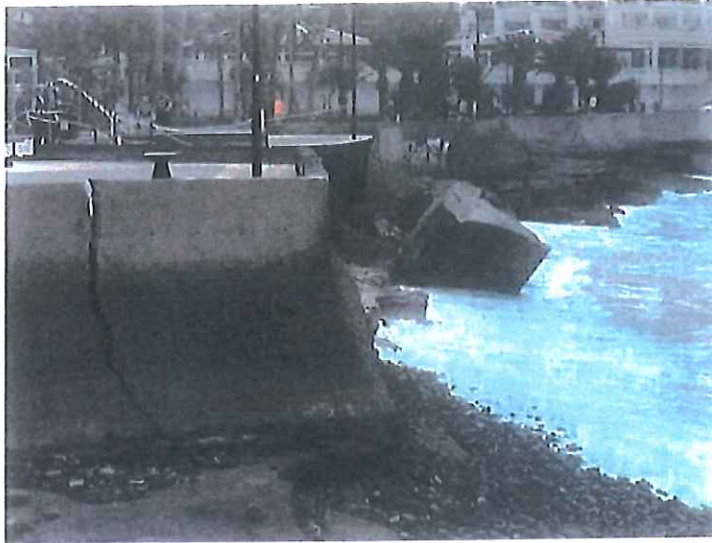
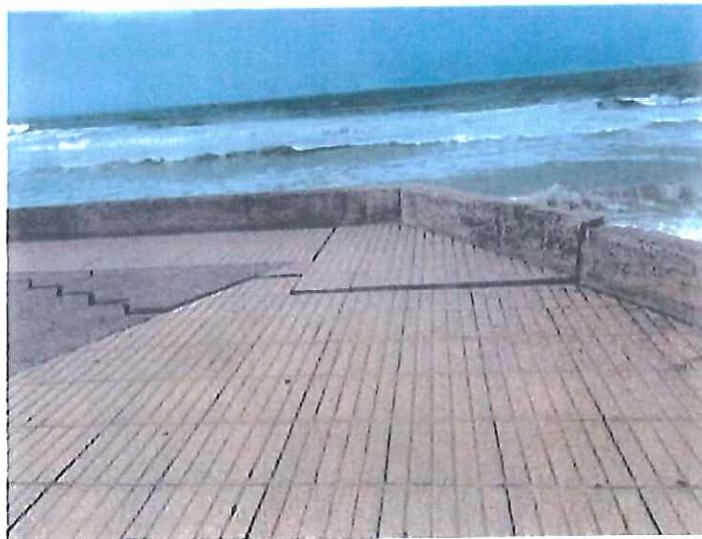
Línea de DPM-T

En la visita de inspección girada por esta Técnico, se comprueba que el muro a lo largo de la noche se derrumbo y el siguiente tramo de sierra del paseo tiene una importante grieta, cabe una mano tanto en la del pavimento como en el perfil del muro.

La estabilidad del resto del muro dependerá entre otras del estado del mar, siendo previsible su caída, el comportamiento del otro tramo que se derrumbo lo corrobora.

Se ha acordado en la reunión mantenida hoy 5 de marzo en el Área de Medio Ambiente, el alquilar valla tipo Hércules hasta que se decida su solución definitiva.

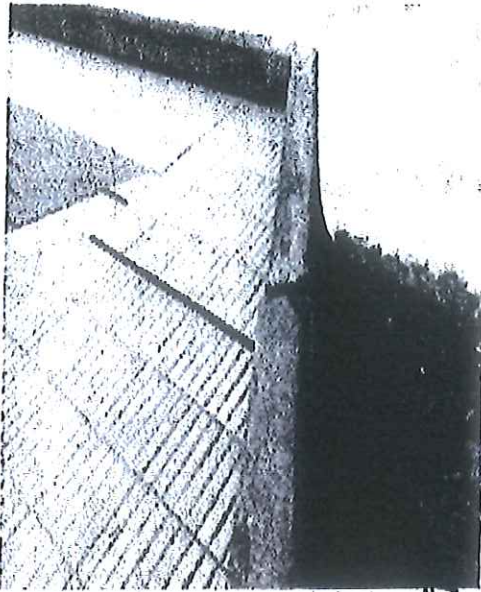
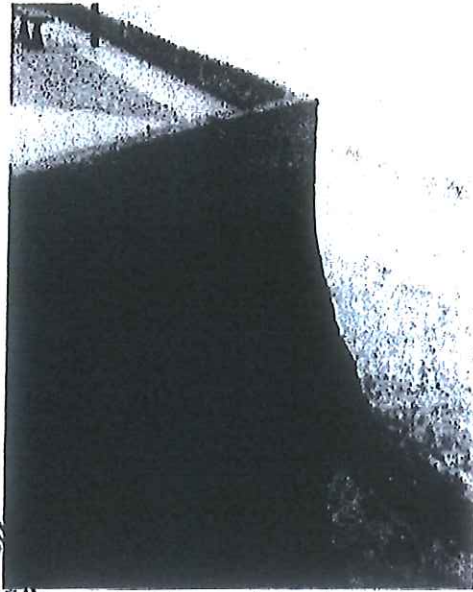
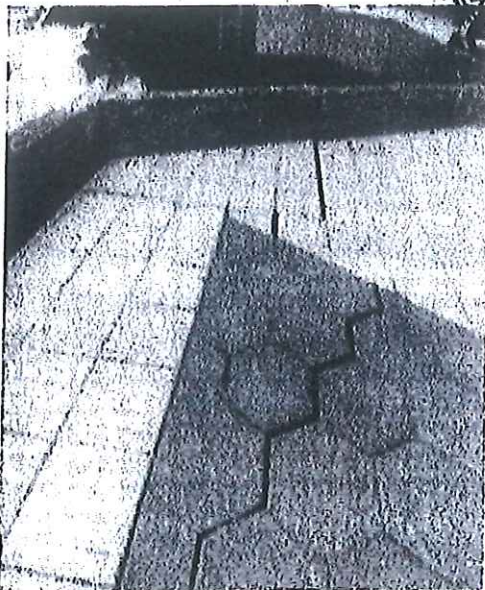
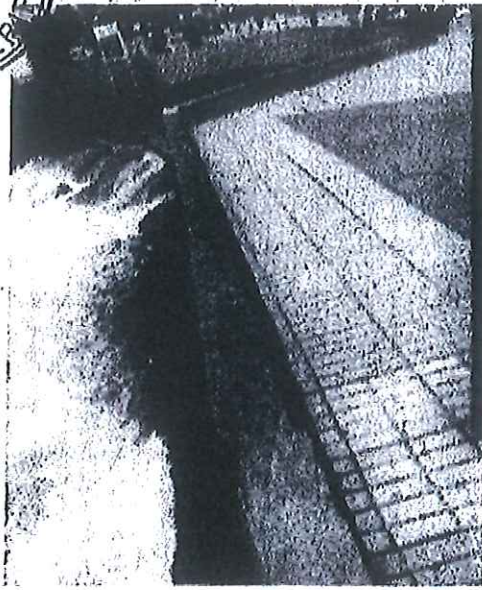
REG. Nº 83/2018

Que los agentes se dirigen al lugar y al llegar a este se percatan que una parte del paseo peatonal de las que sobresale en la zona en forma de colmena se ha estallado, tanto el pavimento como en el muro de contención por acción del oleaje.. (SE ADJUNTA INFORME FOTOGRÁFICO)

Que por el peligro inminente que supone para los transeúntes se procede a delimitar la zona con la baliza correspondiente e informar a CECOPAL a través de C-0 para que a su vez delimite la zona con una valla más propicia e infranqueable.
