AREA (VIVEIRO): ACONDICIONAMIENTO DE ARENAL

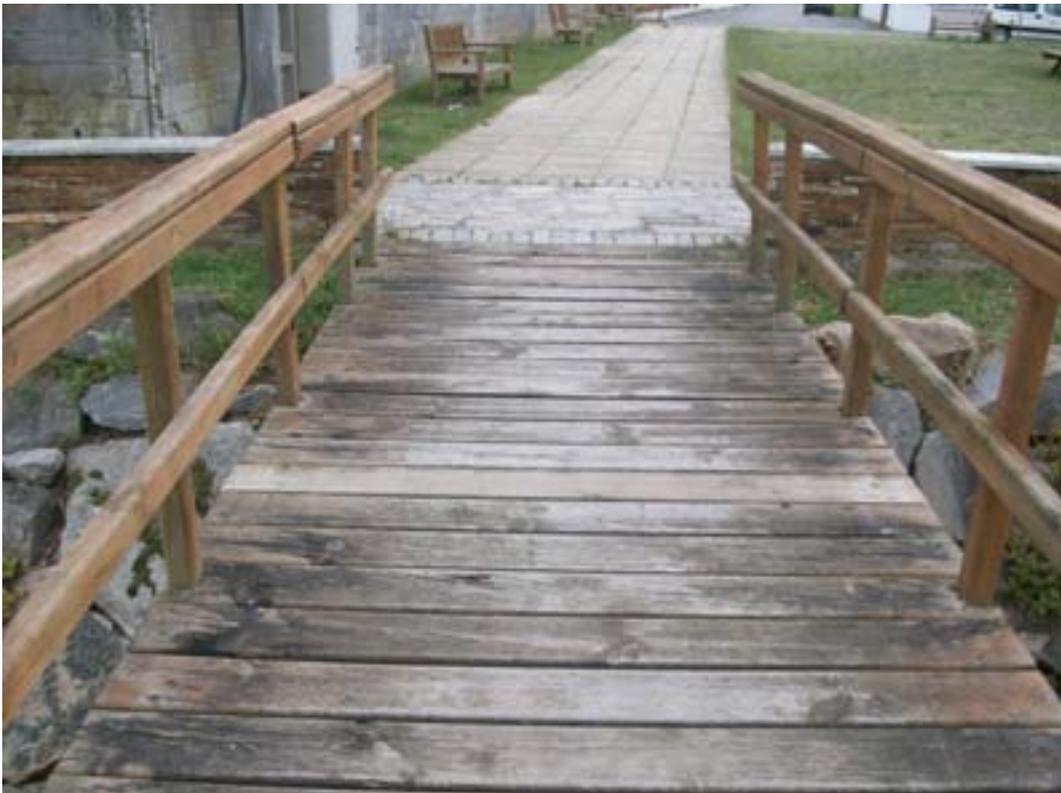
DESPUÉS

AREA (VIVEIRO): REPARACION PASARELA DE MADERA

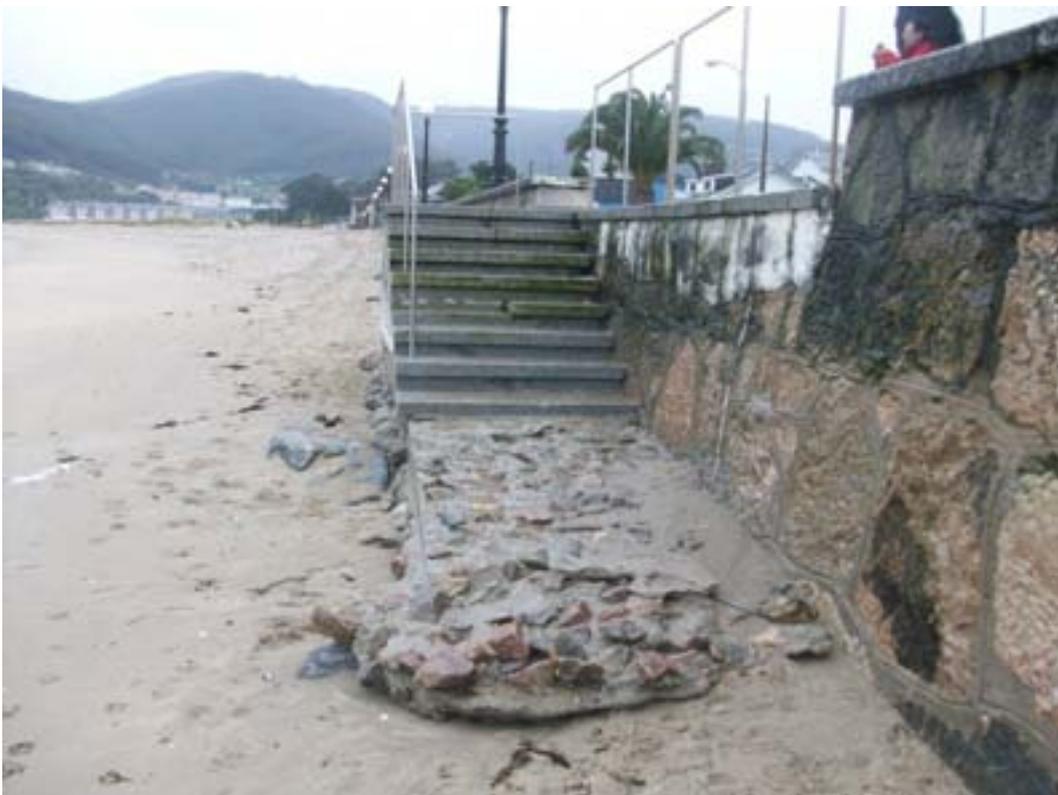
ANTES

COVAS (VIVEIRO): REPARACIÓN ESCALERA DE ACCESO

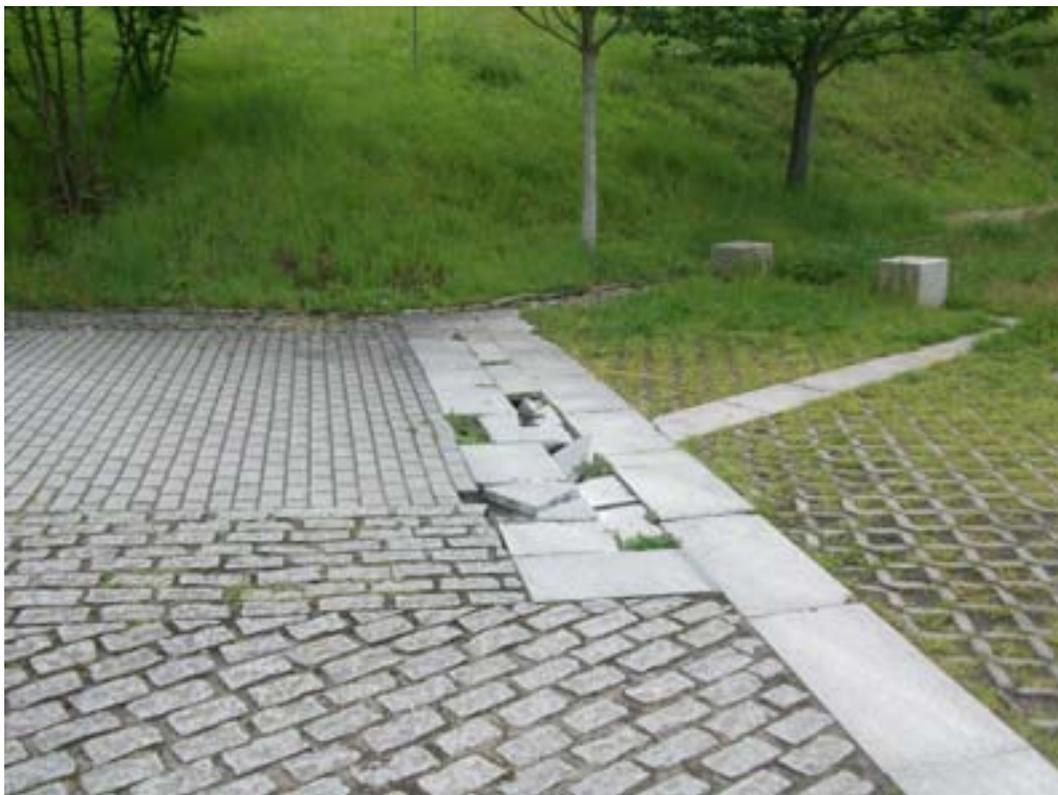
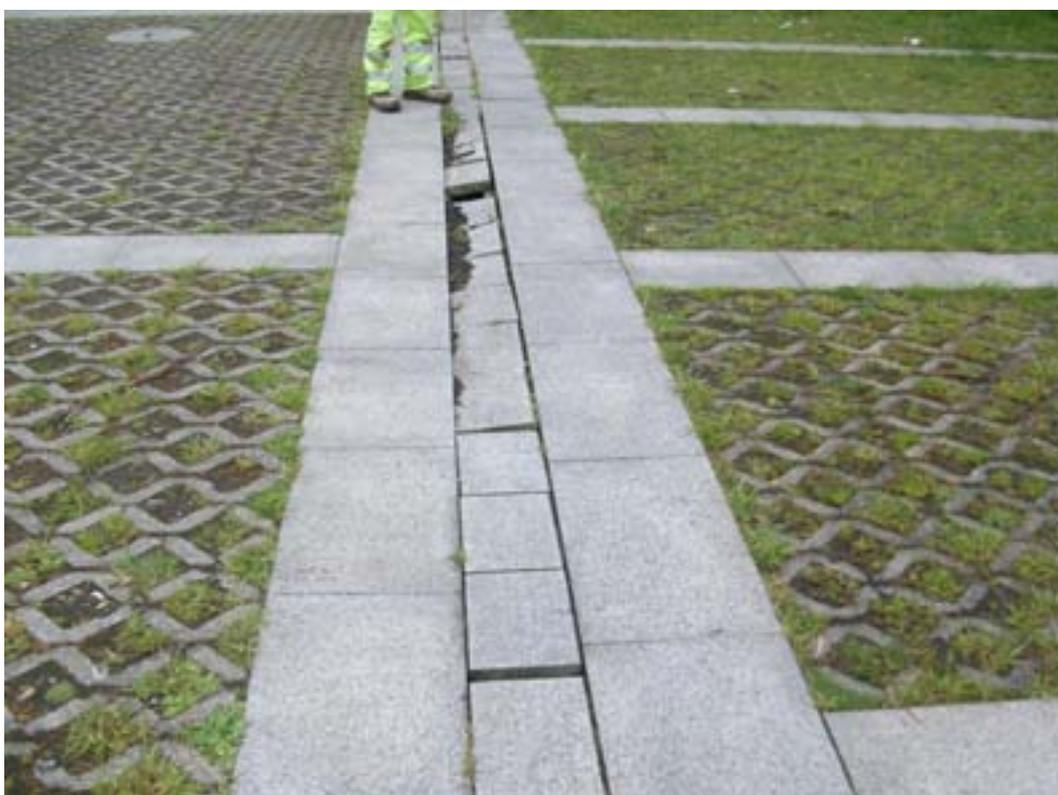
ANTES

INSUA (VIVEIRO): REPARACIÓN DE SUMIDEROS DE GRANITO

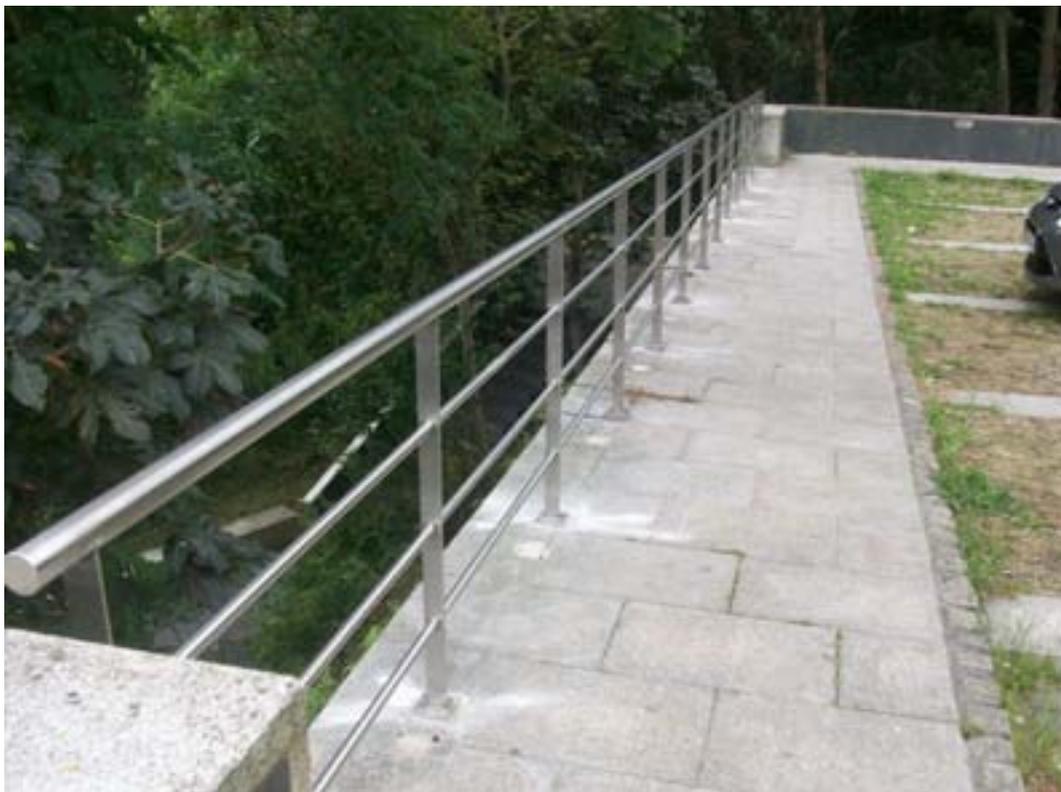
DESPUÉS

INSUA (VIVEIRO): COLOCACIÓN DE BARANDILLA

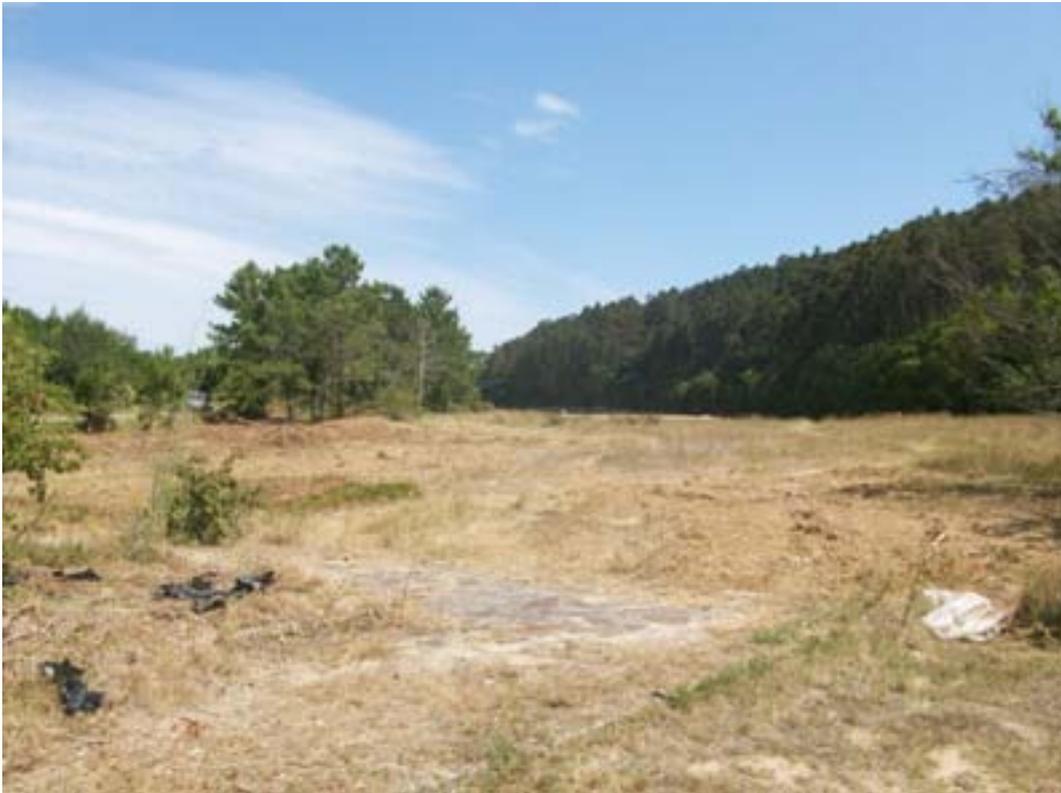
ANTES

ABRELA (VIVEIRO): COLOCACIÓN DE PAPELERA
